Diagnostikaaruanne

2018 AUDI A6 MHEV Sport

Läbisõit lõpetamise kuupäeval: 231 987 km

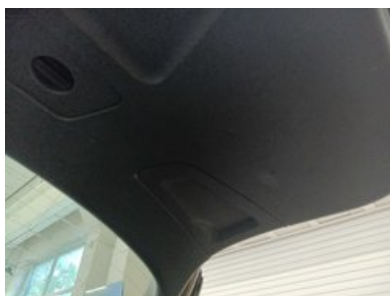
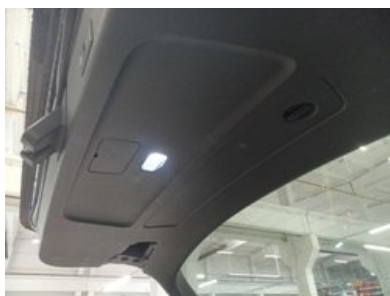
✔ **1. Salong:** Katted ja liistud - Seisukord

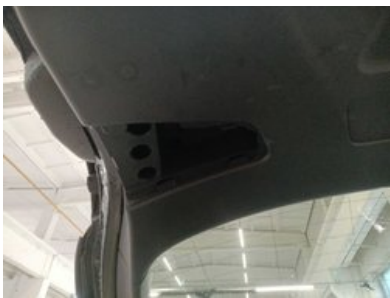
✔ **2. Salong:** Katted ja liistud - Seisukord

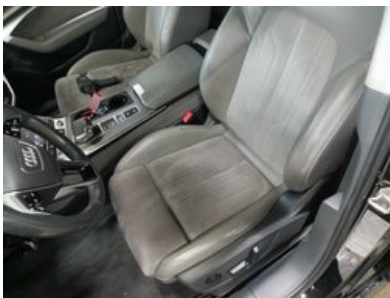
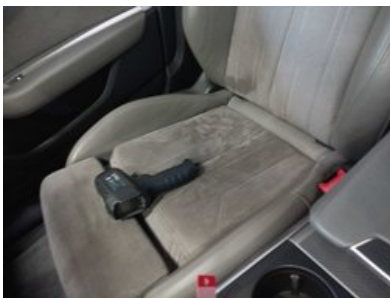
✔ **3. Salong:** Täiendavad Puhastustööd

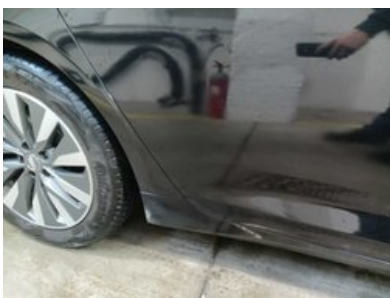
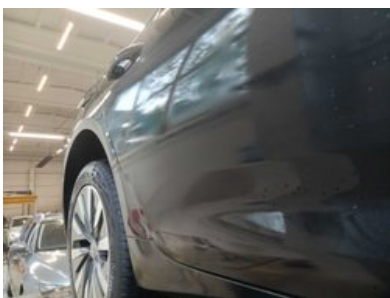
✔ **2. Külj:** Vasak ja Parem Külj - Nähtavad Kahjustused ja Kriimustused

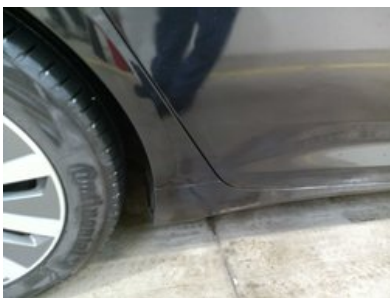
✔ **3. Külj:** Vasak ja Parem Külj - Nähtavad Kahjustused ja Kriimustused

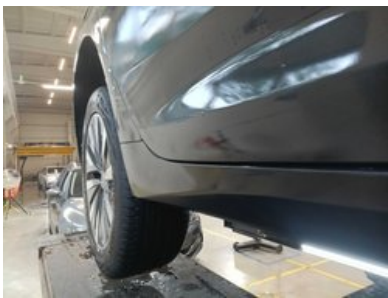
✓ **4. Külg:** Vasak ja Parem Külg - Nähtavad Kahjustused ja Kriimustused

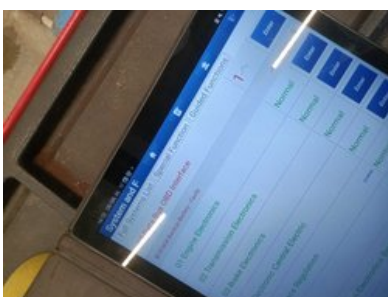
✓ **1. ÜLDINE ELEKTER:** Varutoite Aku

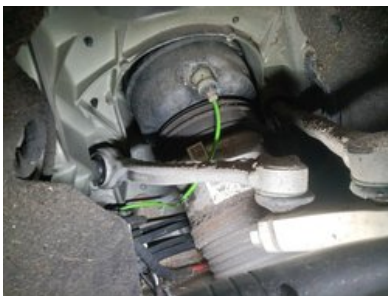
✓ **3. VEDRUSTUS:** Vedrustuse Ülemine Õlg Mõlemad

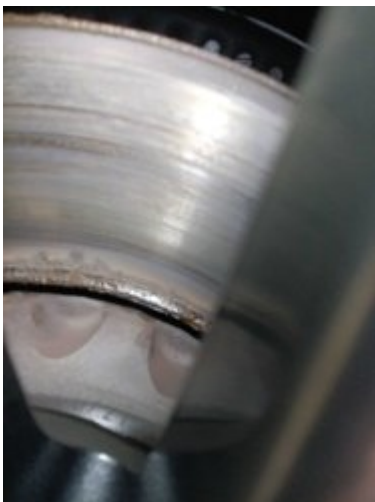
✓ **4. PIDURID:** Esimesed Pidurikettad Mõlemad koos Klotside

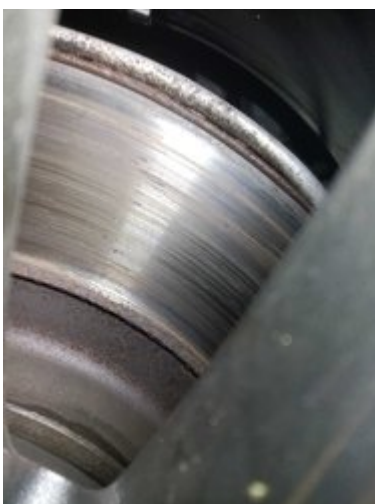
✓ **5. PIDURID:** Tagumine Piduri Ketas (Mõlemad) koos Klotsidega
