# Diagnostikaaruanne

## 2018 HYUNDAI TUCSON Premium

Longo poolt läbi viidud põhjaliku diagnostika käigus, 9 puudust olid tuvastatud sõidukis.

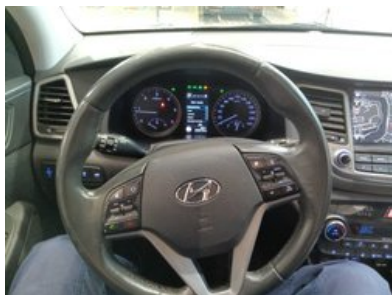
### ✓ 1. Esiosa: Rool - Seisukord

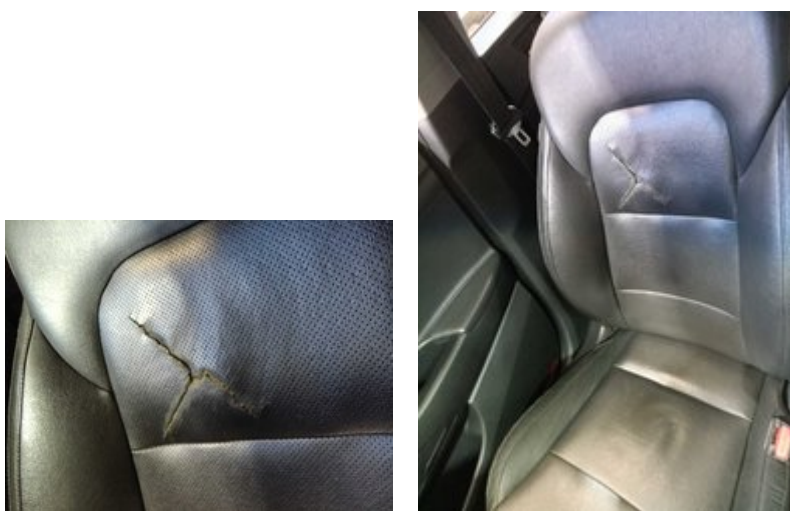
### ✓ 2. Istmed: Kõik Istmed - Seisukord

- ✓ 1. Õmble Eesmine Iste

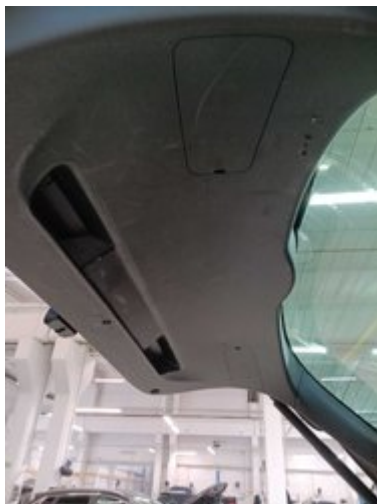
### ✓ 3. Salong: Katted ja liistud - Seisukord

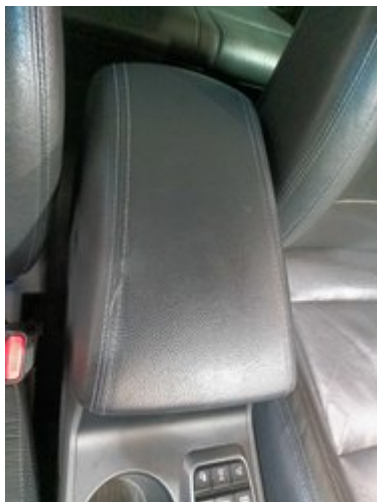
✓ **4. Salong:** Käetugi - Toimimine ja Seisukord

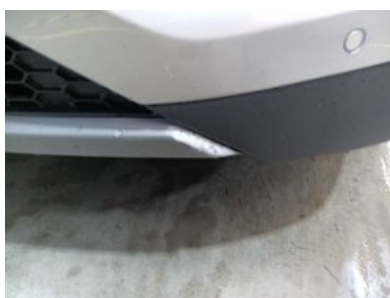
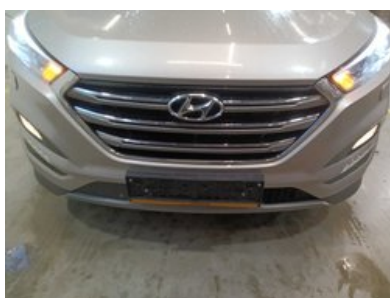
✓ **1. Esiosa:** Esistange - Seisukord ja Joondus

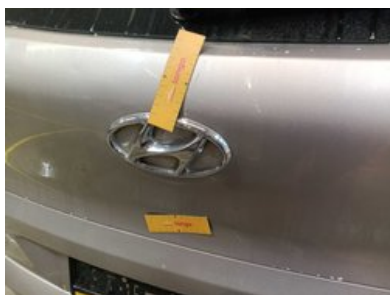
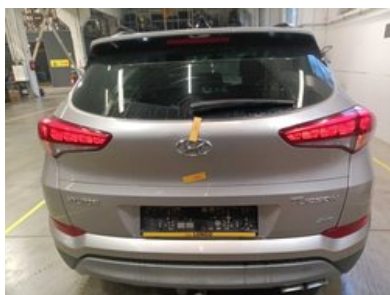
✓ **2. Tagaosa:** Pagasiluuk - Nähtavad kahjustused

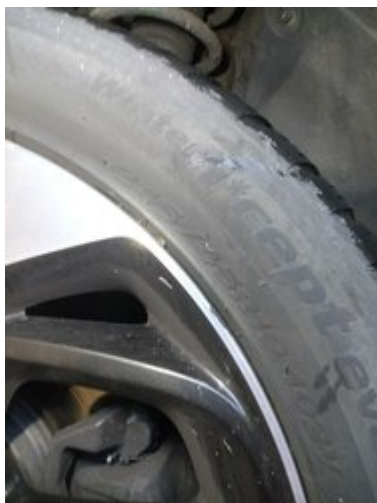
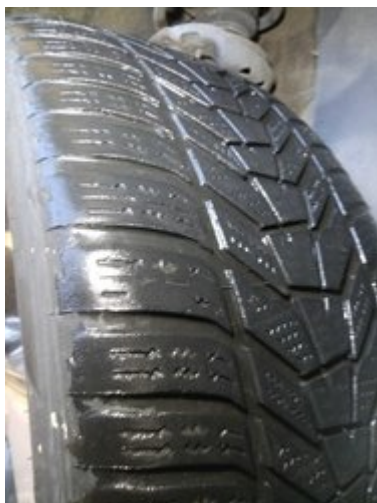
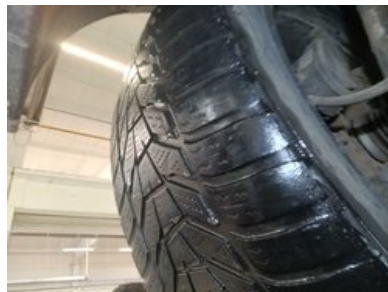
## ✓ 2. MUU: Vahetada Rehve

- ✓ 1. Vahetada Rehve
- ✓ 2. Mootoriõli ja Filtri Vahetus

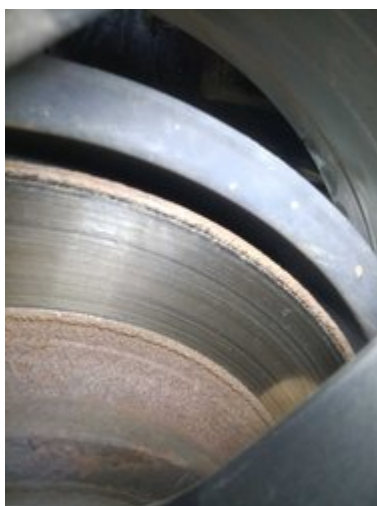
## ✓ 3. PIDURID: Tagumine Piduri Ketas (Mõlemad)
