# Diagnostikaaruanne

## 2017 BMW X3 M Sport

Läbisõit lõpetamise kuupäeval: 170 095 km

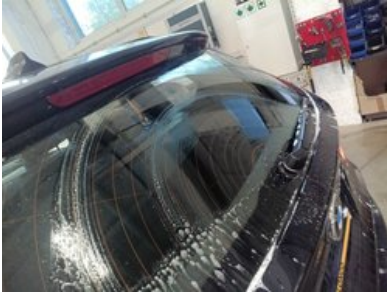
- ✓ **1. Esiosa:** Klaasipuhasti Kumm ja Käepide (Ees ja Taga) - Seisukord

- ✓ 1. Mootoriõli ja Filtri Vahetus
- ✓ 2. Vaheta Esiklaasi Kojamees (Mehaaniline)
- ✓ 3. Vaheta Mootorikapoti Heliisolatsioon
- ✓ 4. Vaheta Tagaklaasi Kuhjar (Mehaaniline)

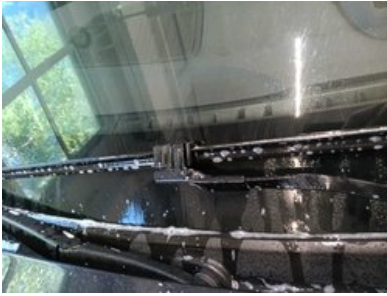
- ✓ **2. Esiosa:** Klaasipuhasti Kumm ja Käepide (Ees ja Taga) - Seisukord

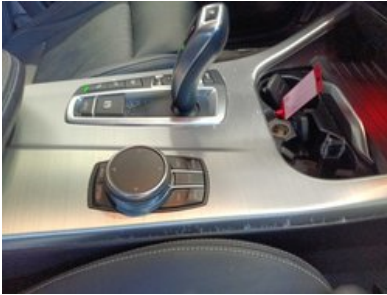
- ✓ **3. Salong:** Katted ja liistud - Seisukord

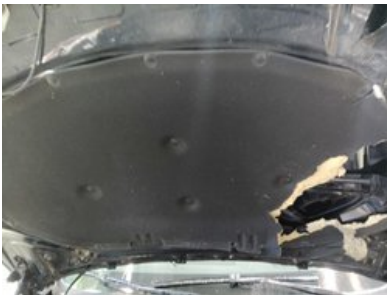
- ✓ **1. Esiosa:** Kapoti Heliisolatsioon - Seisukord

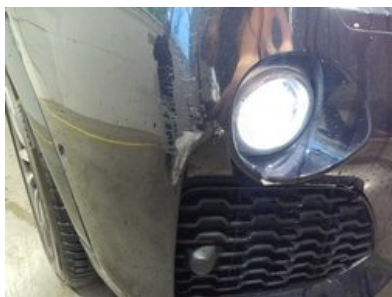
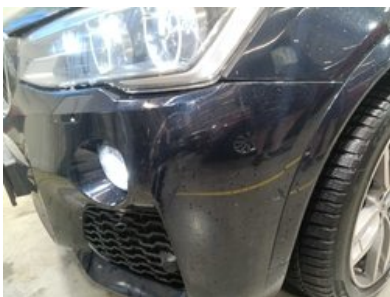
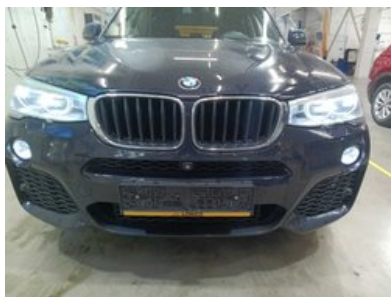
✓ **2. Esiosa:** Esistange - Seisukord ja Joondus

- ✓ 1. Värv Tagumine Poritiib
- ✓ 2. Esipõrkekaitse Värvimine

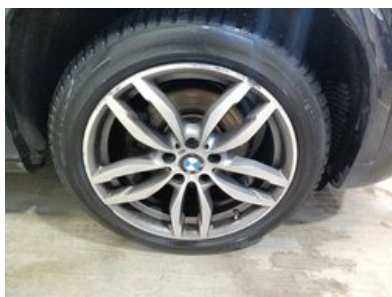
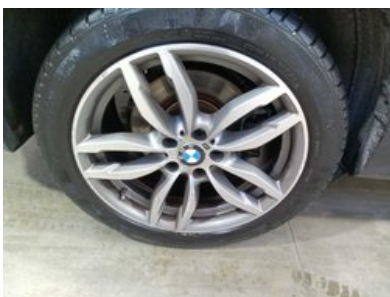
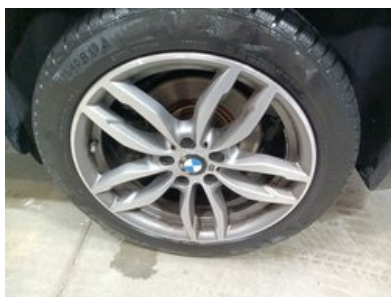
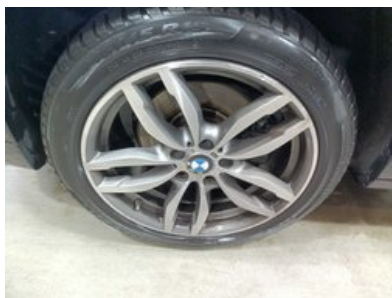
✓ **3. Külg:** Veljed - Seisukord

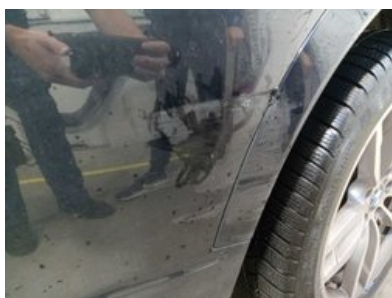
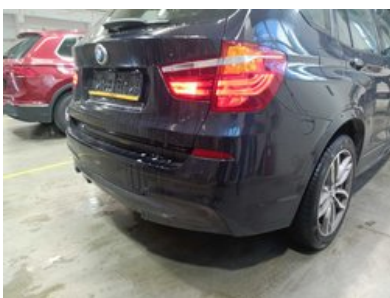
✓ **4. Tagaosa:** Tagumine stange - Seisukord ja joondus

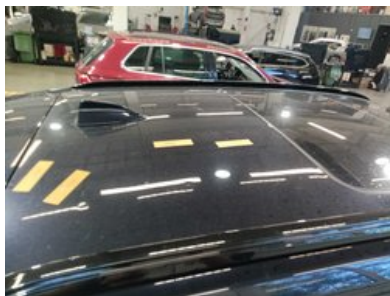
- ✓ **5. Muu:** Katus - Nähtavad kahjustused (nt rahekahjustused)

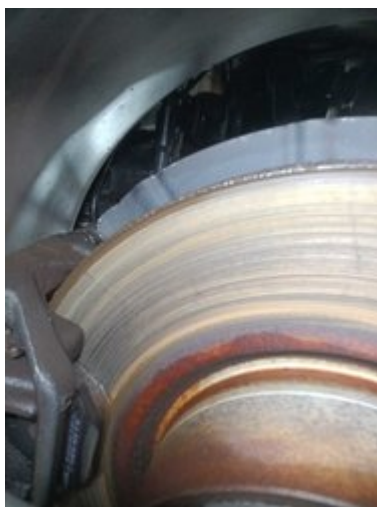
- ✓ **1. PIDURID:** Tagumine Piduri Ketas (Mõlemad)

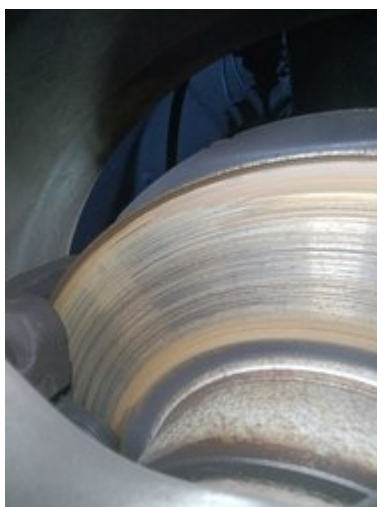
- ✓ **2. PIDURID:** Esimesed Pidurikettad Mõlemad
