# Diagnostikaaruanne

## 2023 PEUGEOT 3008

### Diagnostika üksikasjad

Longo poolt läbi viidud põhjaliku diagnostika käigus, 5 puudust olid tuvastatud sõidukis.

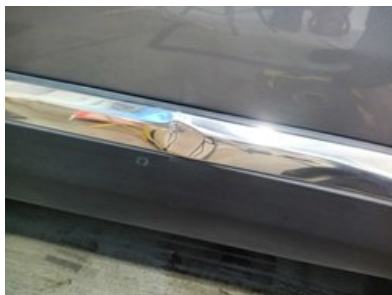
- ✓ **1. Külg:** Vasak ja Parem Külg - Nähtavad Kahjustused ja Kriimustused

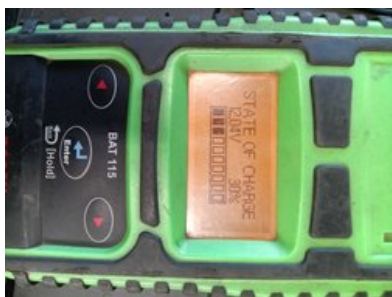
- ✓ **1. MUU:** Laadida Akut

- ✓ 1. Mootoriõli ja Filtri Vahetus
- ✓ 2. Vahetada Rehve
- ✓ 3. Laadida Akut

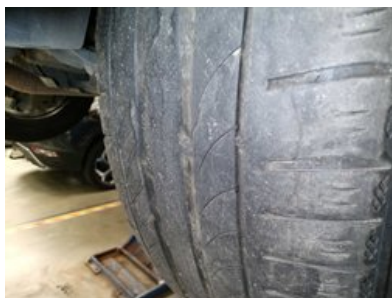
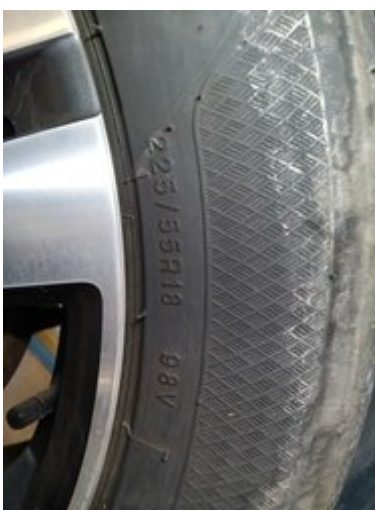
- ✓ **3. MUU:** Vahetada Rehve

- 1. Õlifilter (OE673)
- 2. Mootoriõli 4.3L
- 3. Õlikarteri Tihend (834.823)
- 4. Rehvi 225/55R18 102W ULTRA ARZ 5 XL Suverehvi (22555 R18 102W ULTRA ARZ 5 XL)

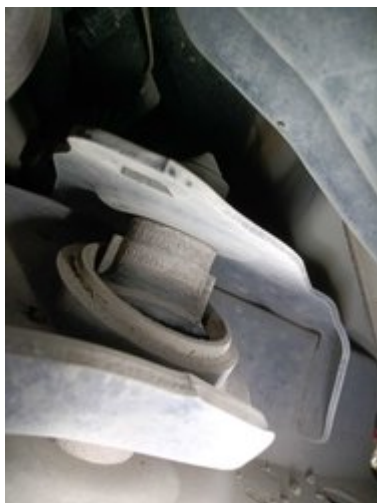
#### ✓ 4. VEDRUSTUS: Vedrustuse Alumise Õla Puksid Mõlemad
