# Diagnostikaaruanne

## 2019 MAZDA 6 Comfort

### Diagnostika üksikasjad

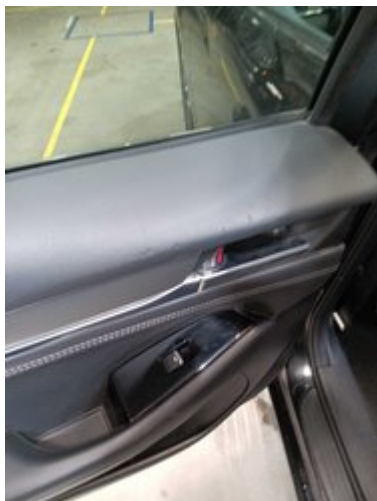
### ✓ 1. Uksed: Katted ja liistud - Seisukord

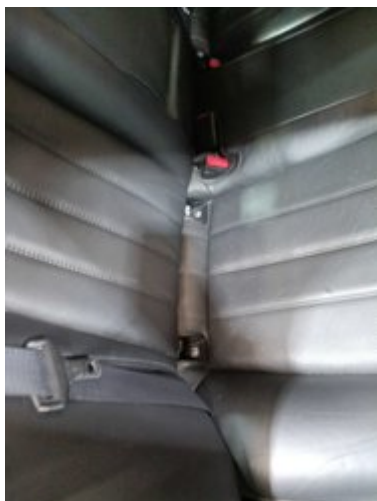
### ✓ 2. Istmed: ISOFIX - Toimimine ja Seisukord

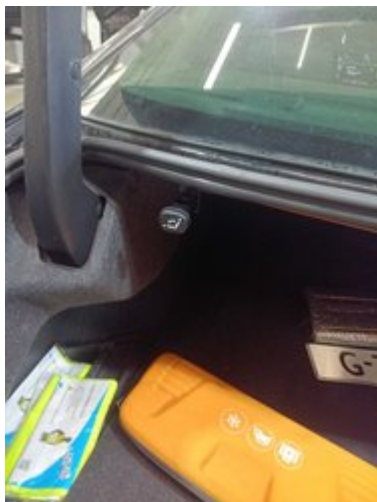
### ✓ 3. Istmed: Istmete reguleerimismehhanism - Toimimine

- ✓ 1. Esiklaasi Vahetamine
- ✓ 2. Parandada Tagumiste Istmete Kokkuklapitavat Mehhanismi

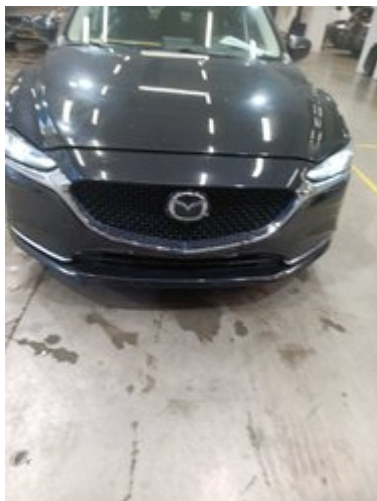
### ✓ 1. Esiosa: Esistange - Seisukord ja Joondus

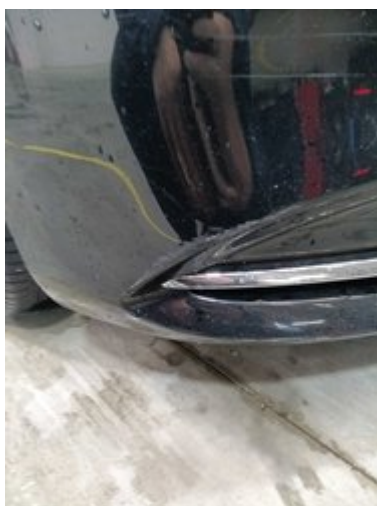
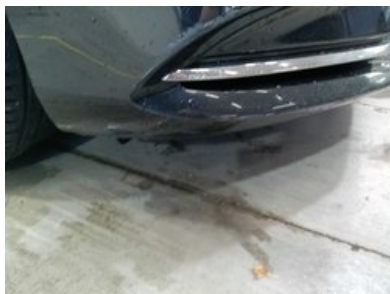
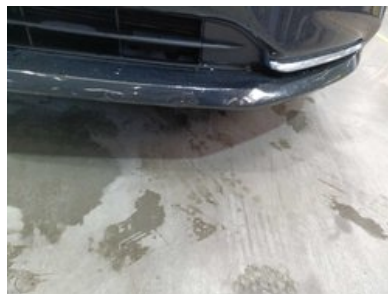
### ✓ 2. Esiosa: Esistange - Seisukord ja Joondus

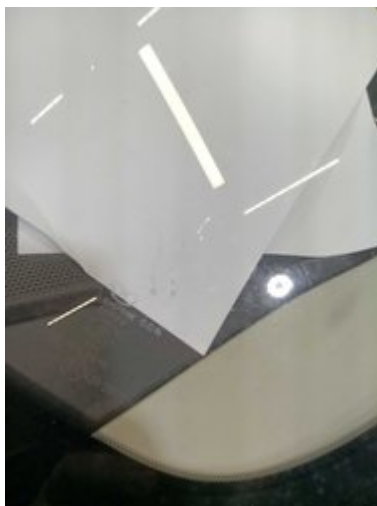
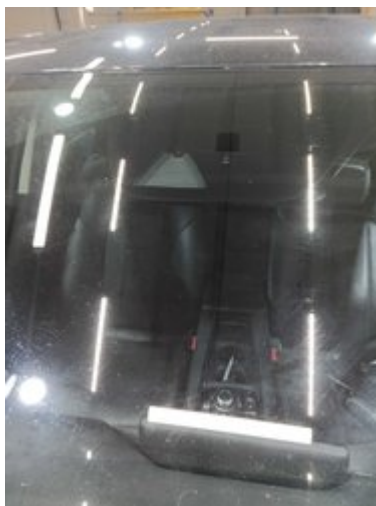
### ✓ 3. Esiosa: Esiklaasi terviklikkus - puuduvad tehnöülevaatust välistavad kahjustused

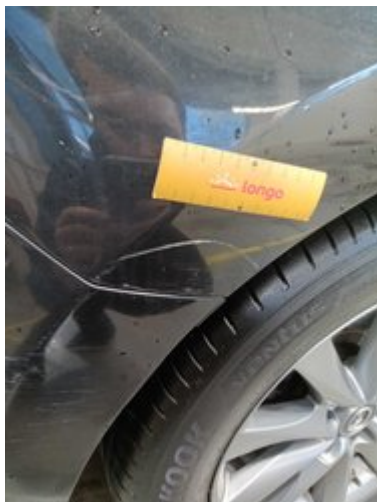
✓ **4. Külg:** Vasak ja Parem Külg - Nähtavad Kahjustused ja Kriimustused

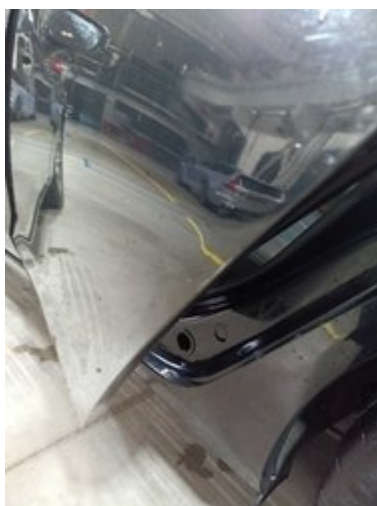
✓ **5. Külg:** Vasak ja Parem Külg - Nähtavad Kahjustused ja Kriimustused

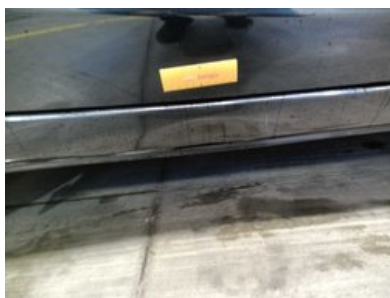
✓ **6. Külg:** Vasak ja Parem Külg - Nähtavad Kahjustused ja Kriimustused

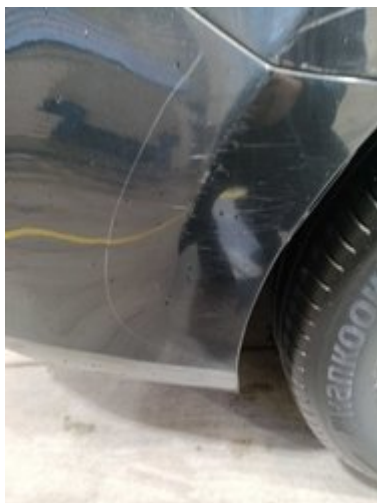
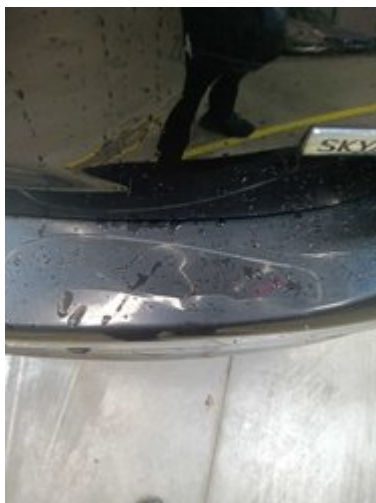
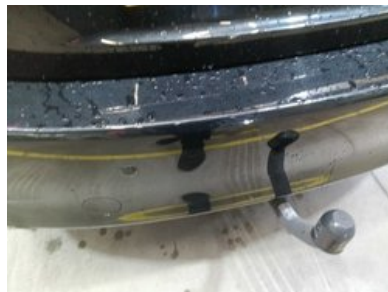
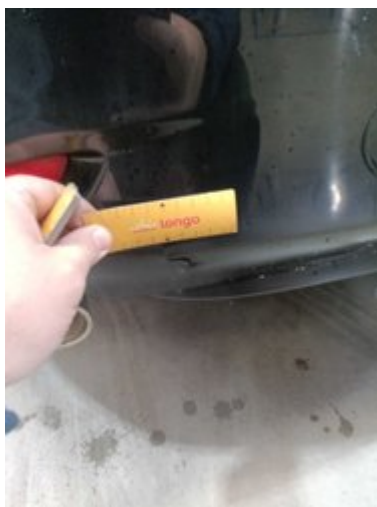
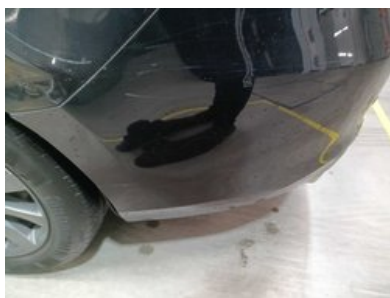
✔ **7. Tagaosa:** Tagumine stange - Seisukord ja joondus

- ✓ 1. Numbrimärgi Hoidik
