# Diagnostikaaruanne

## 2021 SKODA FABIA Ambition

### Tuvastatud puuduste kokkuvõte

Longo poolt läbi viidud põhjaliku diagnostika käigus, 5 puudust olid tuvastatud sõidukis.

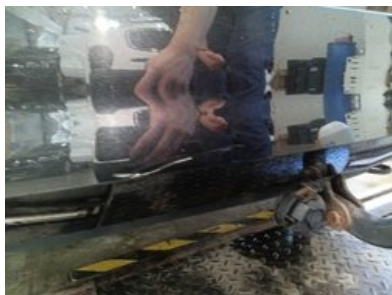
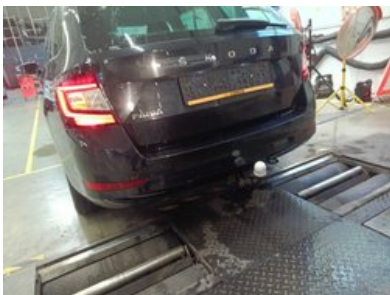
### ✓ 1. Tagaosa: Tagumine stange - Seisukord ja joondus

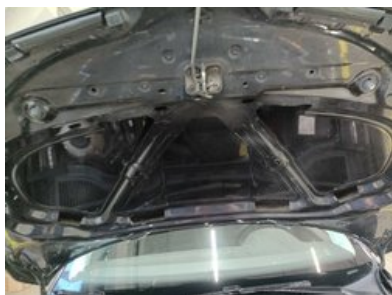
### ✓ 2. Esiosa: Kapoti Heliisolatsioon - Seisukord

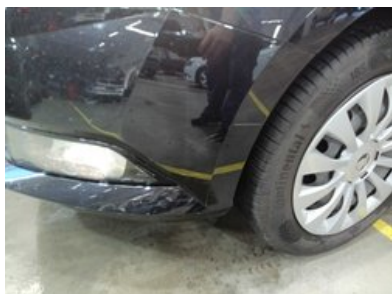
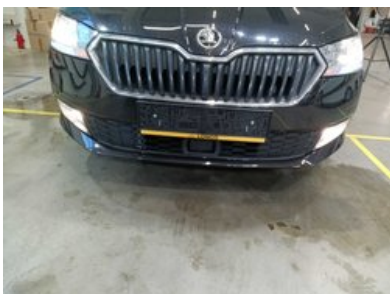
### ✓ 3. Esiosa: Esistange - Seisukord ja Joondus

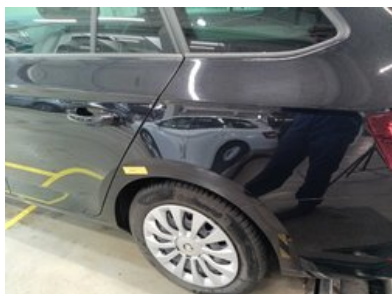
### ✓ 4. Külg: Vasak ja Parem Külg - Nähtavad Kahjustused ja Kriimustused
