# Diagnostikaaruanne

## 2020 PEUGEOT 2008 Allure

### Diagnostika üksikasjad

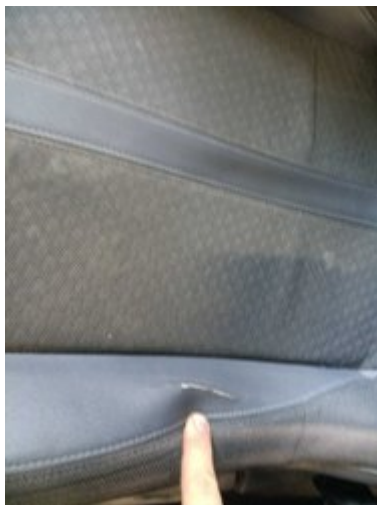
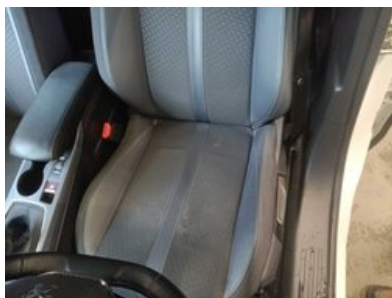
### ✓ 1. Istmed: Kõik Istmed - Seisukord

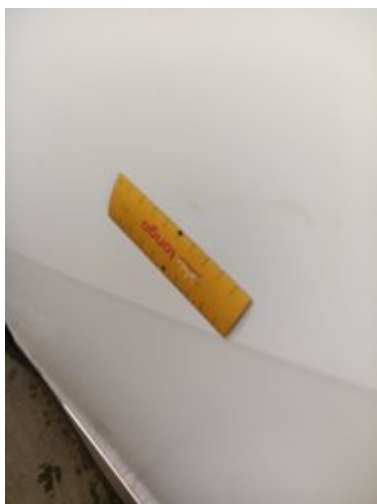
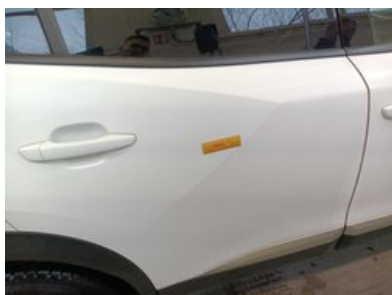
### ✓ 1. Külg: Vasak ja Parem Külg - Nähtavad Kahjustused ja Kriimustused

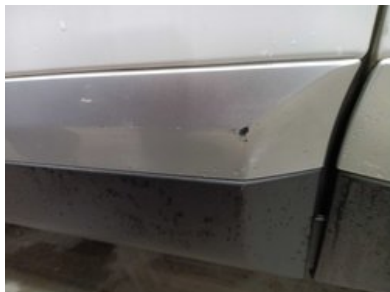
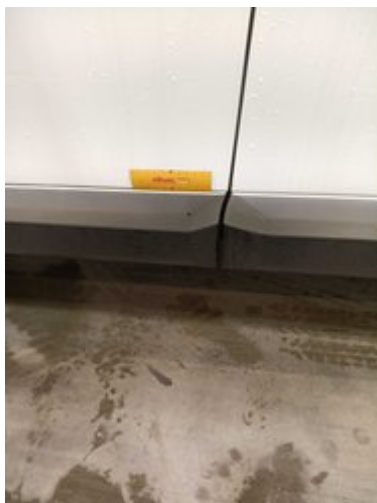
✓ **2. Külg:** Vasak ja Parem Külg - Nähtavad Kahjustused ja Kriimustused

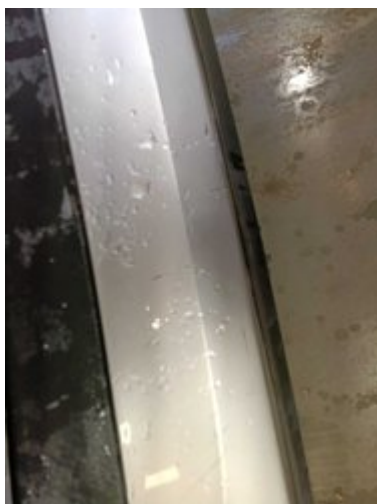
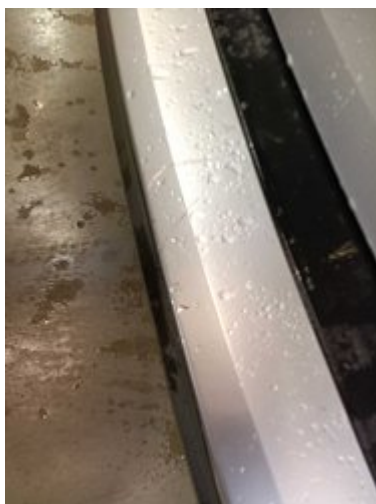
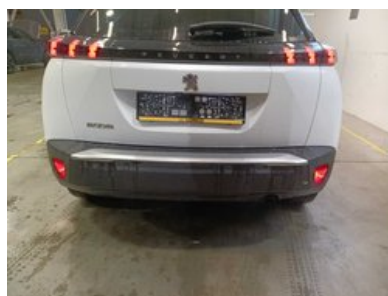
✓ **3. Tagaosa:** Tagumine stange - Seisukord ja joondus

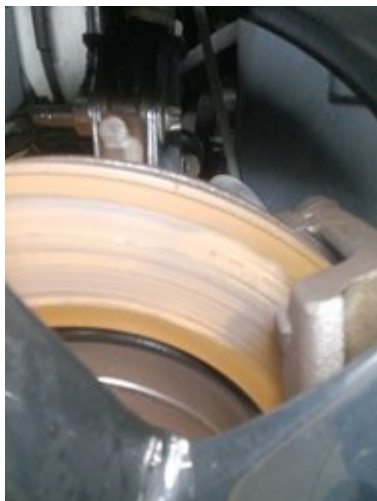
### ✓ 1. PIDURID: Esimesed Pidurikettad Mõlemad

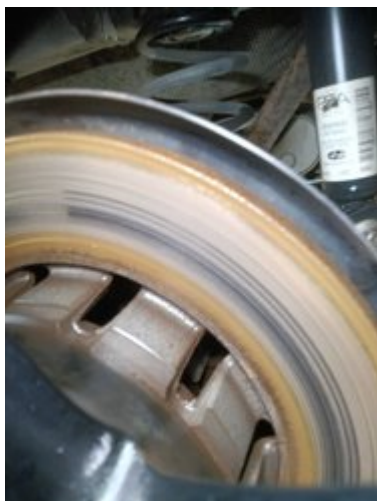
### ✓ 2. PIDURID: Tagumine Piduri Ketas (Mõlemad)

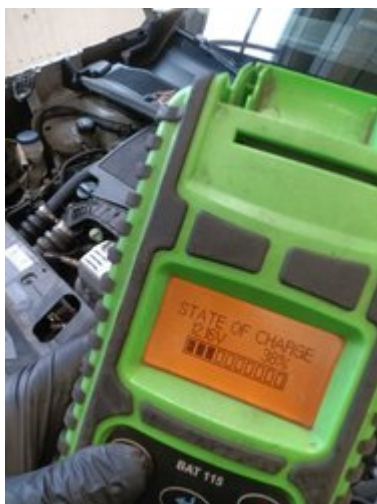
✓ **4. MUU:** Laadida Akut

- ✓ 1. Laadida Akut
- ✓ 2. Mootoriõli ja Filtri Vahetus

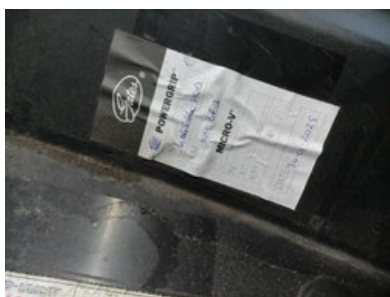
✓ **5. MOOTOR:** Sidurivõlli Ajamrihm
