Diagnostikaaruanne

2019 PEUGEOT 2008 Allure

Diagnostika üksikasjad

Longo poolt läbi viidud põhjaliku diagnostika käigus, 14 puudust olid tuvastatud sõidukis.

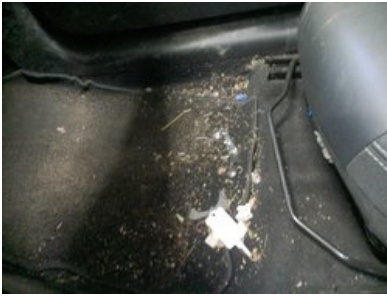
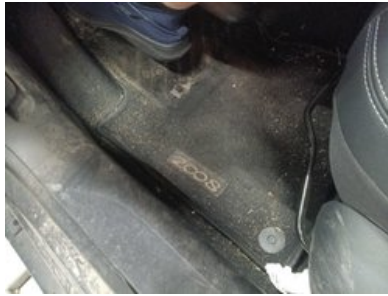
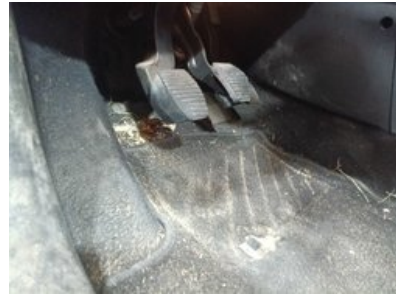
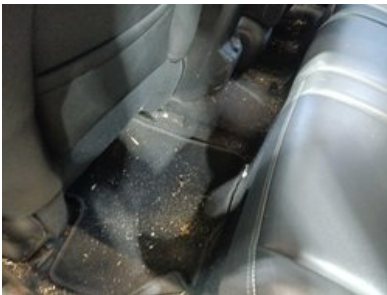
✓ 1. Salong: Täiendavad Puhastustööd

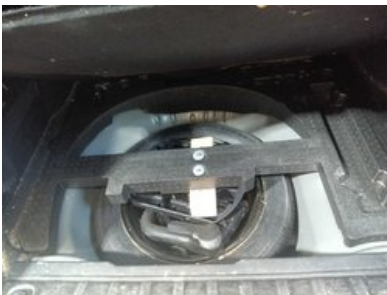
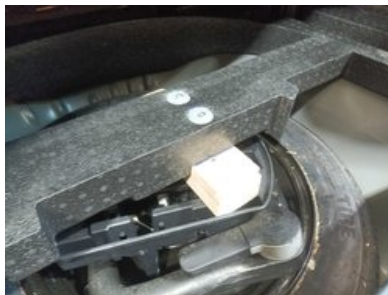
✓ 2. Salong: Katted ja liistud - Seisukord

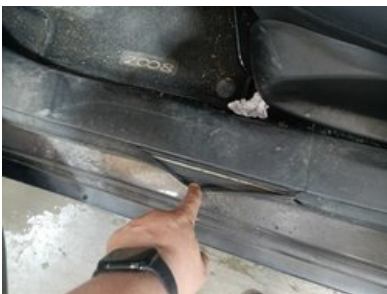
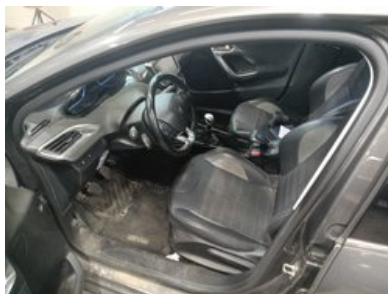
✓ 3. Uksed: Uste Kummitihendid

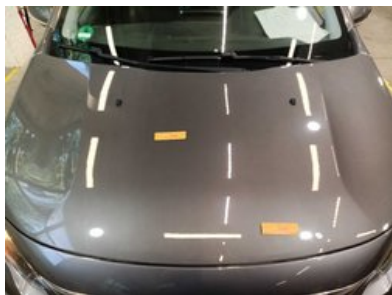
- ✓ **1. Esiosa:** Kapott - Nähtavad Kahjustused

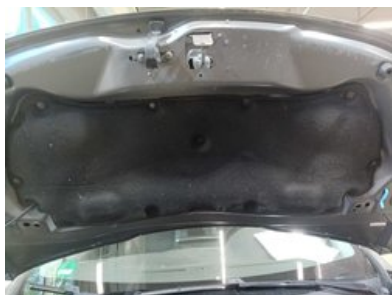
- ✓ **2. Esiosa:** Kapoti Heliisolatsioon - Seisukord

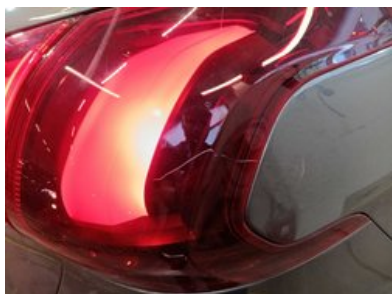
- ✓ **3. Muu:** Täiendavad Poleerimistööd

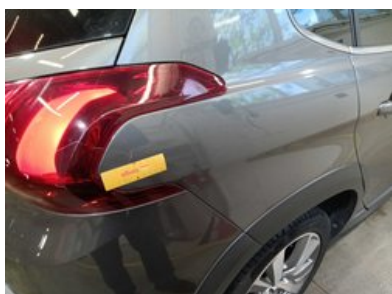
- ✓ **4. Külg:** Vasak ja Parem Külg - Nähtavad Kahjustused ja Kriimustused

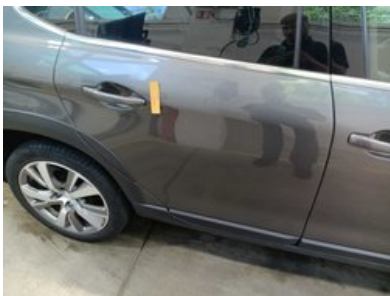
- ✓ **5. KÜLG:** Vasak ja Parem KÜlg - Nähtavad Kahjustused ja Kriimustused

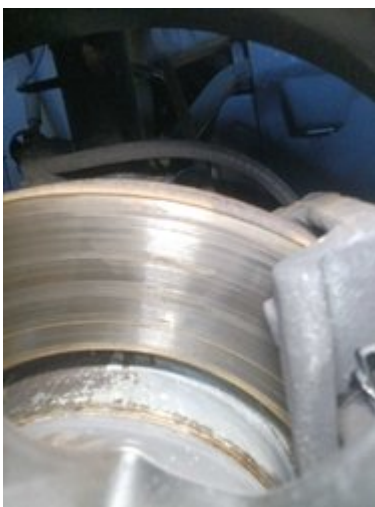
- ✓ **1. PIDURID:** Esimesed Pidurikettad Mõlemad

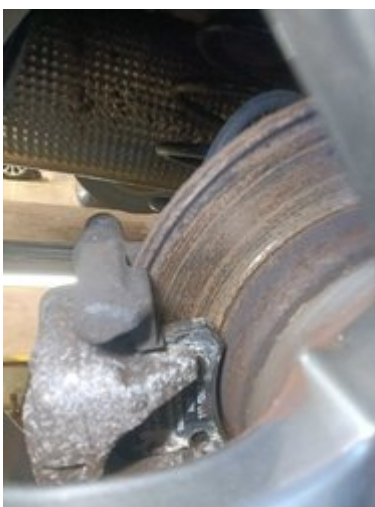
- ✓ **2. PIDURID:** Tagumine Piduri Ketas (Mõlemad)

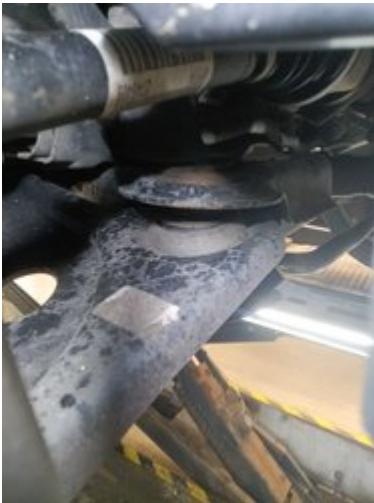
✓ **5. VEDRUSTUS:** Vedrustuse Alumine Õlg Mõlemad

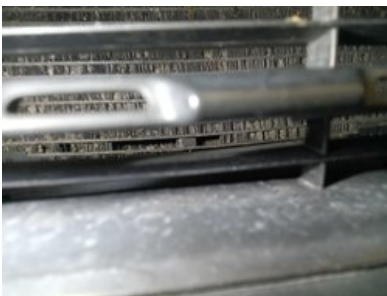
✓ **6. KLIIMASEADE JA KÜTE:** Kondensaator
