Diagnostikaaruanne

2020 VOLKSWAGEN ID.3 Pro First 58 kWh

Värv: Valge	
Kütuse tüüp: Elektriline	
Keretüüp: Luukpära	Täismass (GVW): 2260 kg
Uste arv: 5	Mootori suurus: 0.00 l
Istekohtade arv: 5	Silindrid: 0
Läbisõit: 106 438 km	Võimsus: 150 kw
VIN-kood: WWZZZE1ZLP006174	Kütusekulu: 0.00 l/100km
Käigukast: Automaatne	Rehvimõõt: 215/55 - 18"
Veoskeem: Tagavedu	Longo laoseisu ID: N549600
Longo Certified

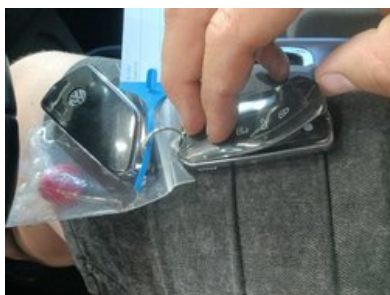
- ✔ **1. Salong:** Tarvikud - Toimimine ja Seisukord

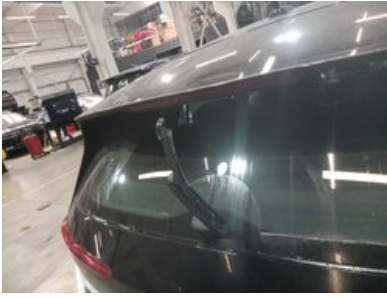
✓ **2. Esiosa:** Klaasipuhasti Kumm ja Käepide (Ees ja Taga) - Seisukord

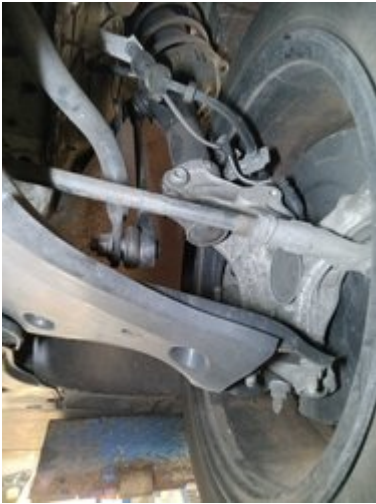
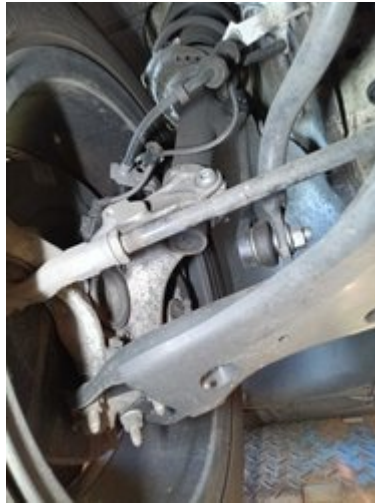
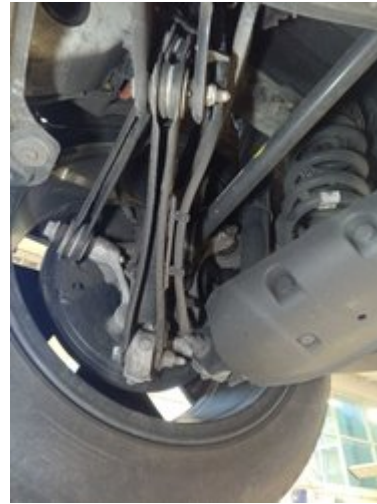
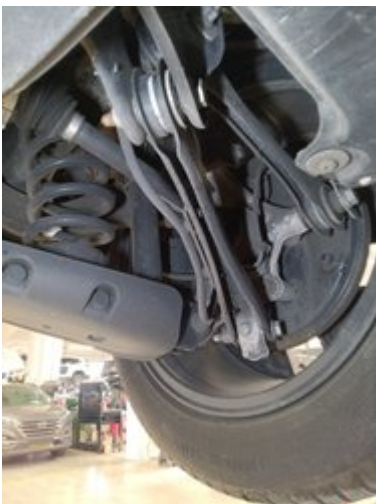
✓ **1. VEDRUSTUS:** Veermiku seisukord
