# Diagnostikaaruanne

## 2021 PEUGEOT 308 Allure

### Diagnostika üksikasjad

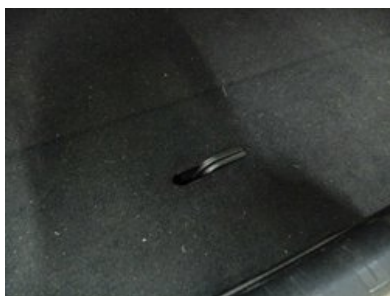
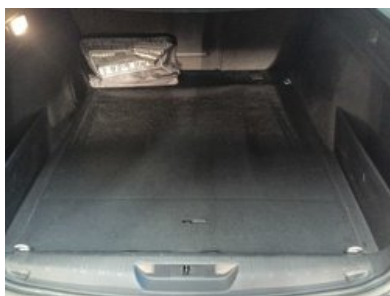
✔ **1. Salong:** Vaibad - Seisukord

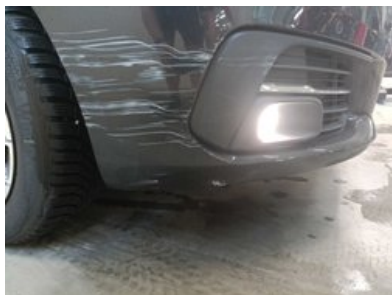
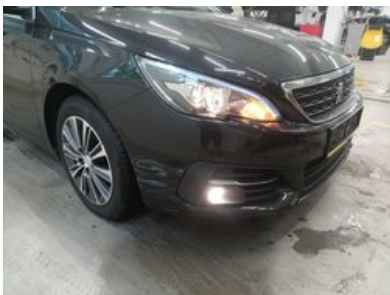
### ✓ 1. Esiosa: Esistange - Seisukord ja Joondus

- ✓ 1. Esipõrkekaitse Värvimine

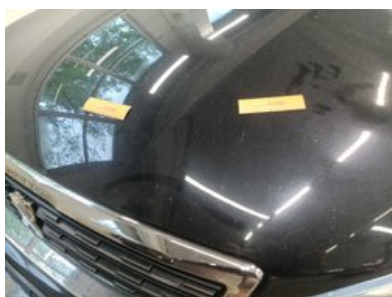
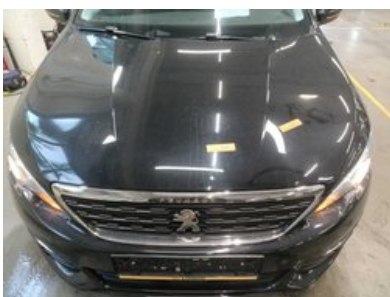
### ✓ 2. Esiosa: Kapott - Nähtavad Kahjustused

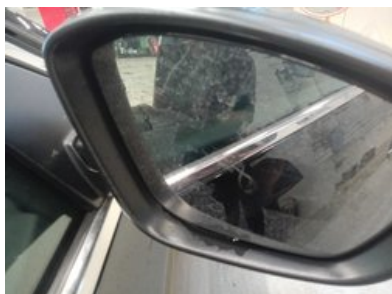
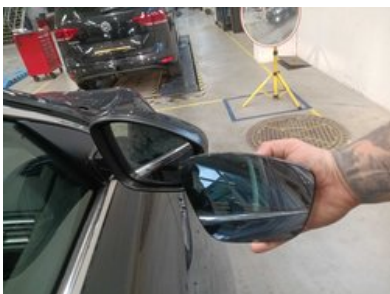
### ✓ 3. Külg: Välispeeglid - Peeglite Terviklikkus ja Kinnitamine Auto Külge

- ✓ 1. Kõikide Välispeeglite Vahetus
- ✓ 2. Esitulede Reguleerimine

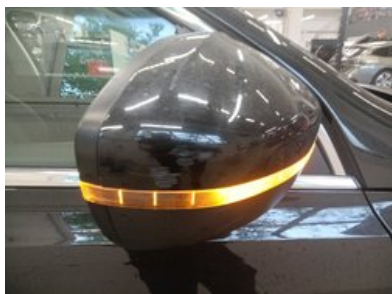
### ✓ 4. Külg: Välispeeglid - Peeglite Terviklikkus ja Kinnitamine Auto Külge

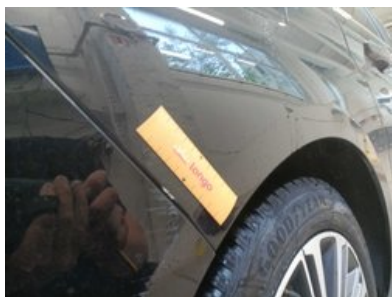
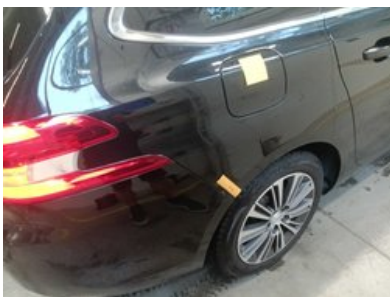
✓ **5. Külg:** Vasak ja Parem Külg - Nähtavad Kahjustused ja Kriimustused

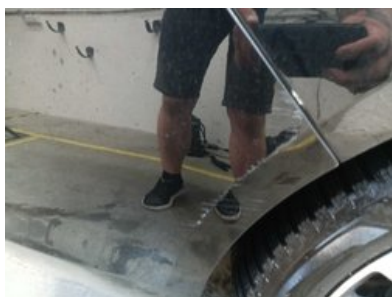
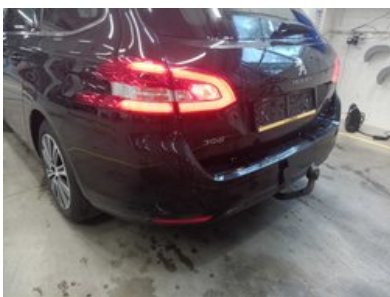
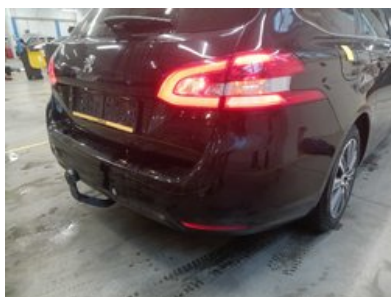
✓ **6. Tagaosa:** Tagumine stange - Seisukord ja joondus
