# Diagnostikaaruanne

## 2020 OPEL GRANDLAND X Business Executive

### Tuvastatud puuduste kokkuvõte

Longo poolt läbi viidud põhjaliku diagnostika käigus, 6 puudust olid tuvastatud sõidukis.

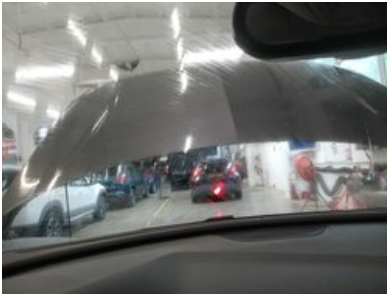
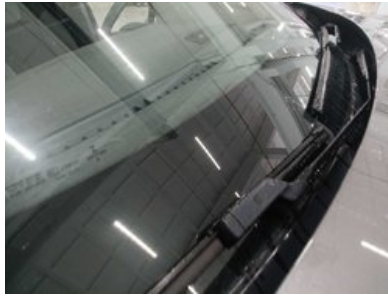
- ✓ **1. Esiosa:** Klaasipuhasti Kumm ja Käepide (Ees ja Taga) - Seisukord

- ✓ 1. Laadida Akut
- ✓ 2. Mootoriõli ja Filtri Vahetus
- ✓ 3. Esimesed Pidurikettad (Mõlemad)
- ✓ 4. Vaheta Esiklaasi Kojamees (Mehaaniline)
- ✓ 5. Vahetada Rehve

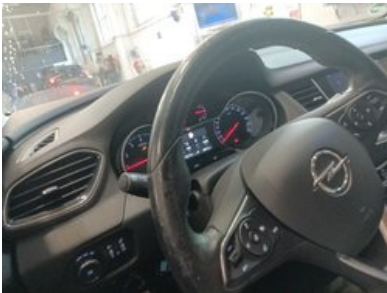
- ✓ **2. Esiosa:** Rool - Seisukord

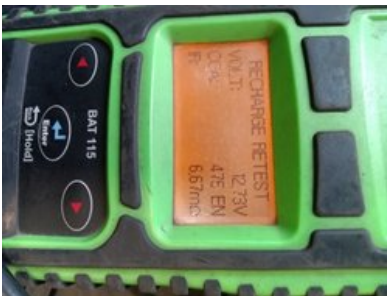
- ✓ **1. MUU:** Laadida Akut

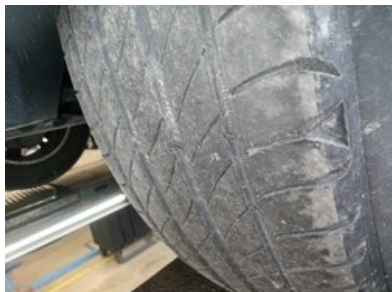
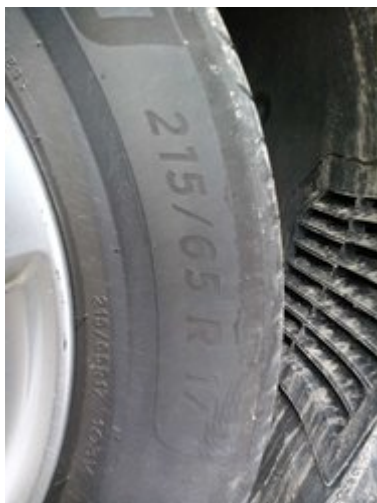
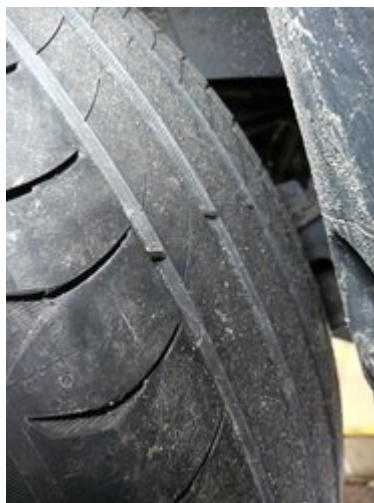
✓ **3. MUU:** Vahetada Rehve

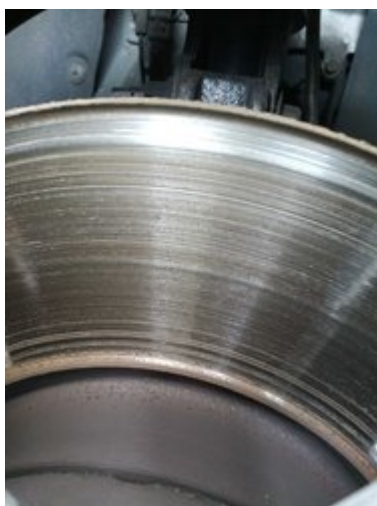
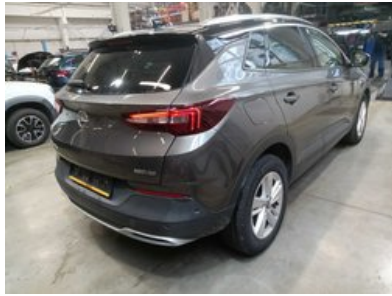
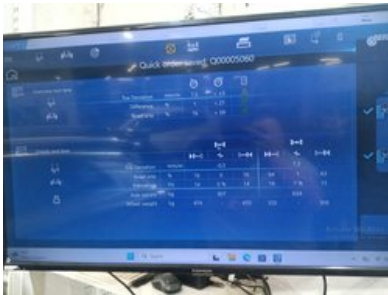
✓ **4. PIDURID:** Esimesed Pidurikettad Mõlemad
