# Diagnostikaaruanne

## 2020 RENAULT MEGANE Limited

Longo poolt läbi viidud põhjaliku diagnostika käigus, 20 puudust olid tuvastatud sõidukis.

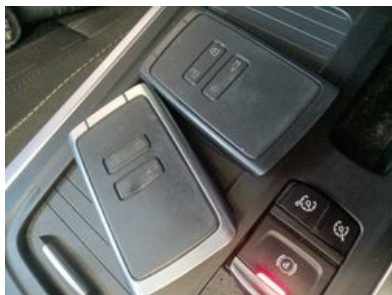
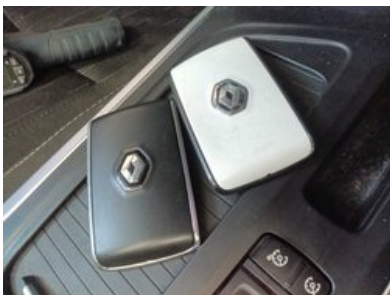
### ✓ 1. Salong: Tarvikud - Toimimine ja Seisukord

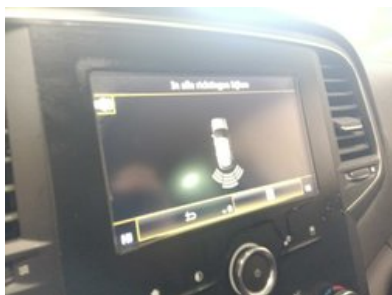
### ✓ 2. Salong: Tarvikud - Toimimine ja Seisukord

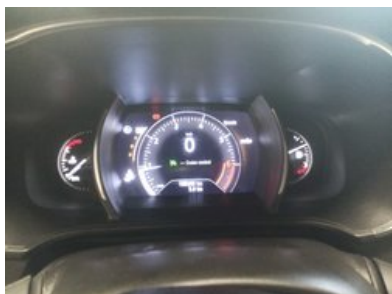
### ✓ 3. Salong: Tarvikud - Toimimine ja Seisukord

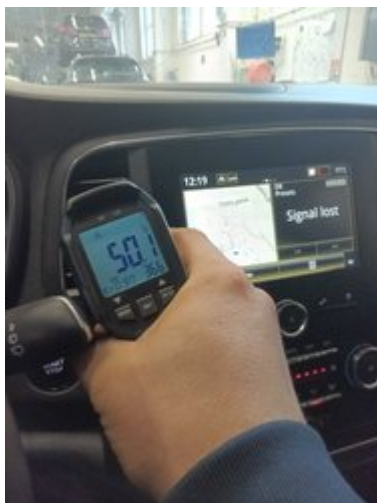
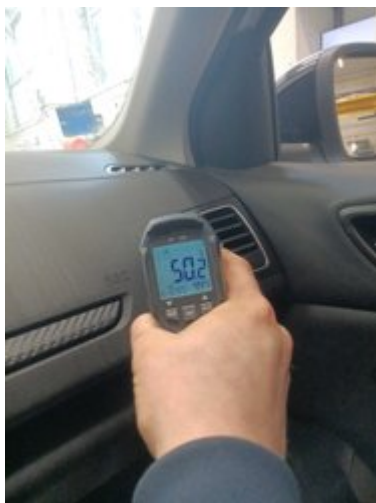
✓ **4. Salong:** Tarvikud - Toimimine ja Seisukord

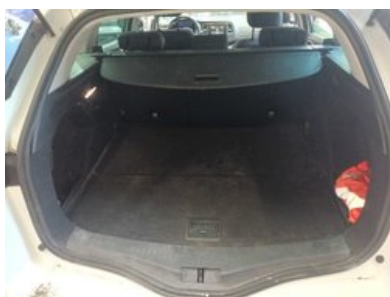
✓ **5. Salong:** Tarvikud - Toimimine ja Seisukord

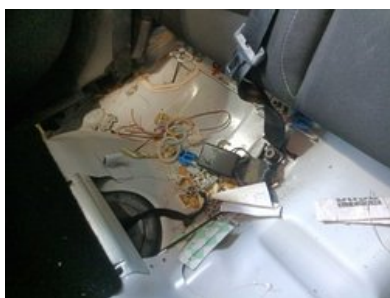
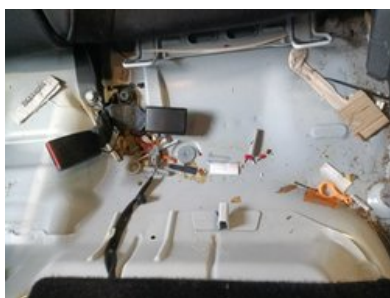
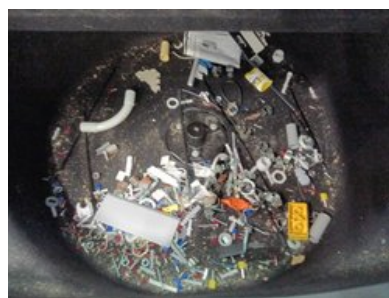
✓ **6. Salong:** Täiendavad Puhastustööd

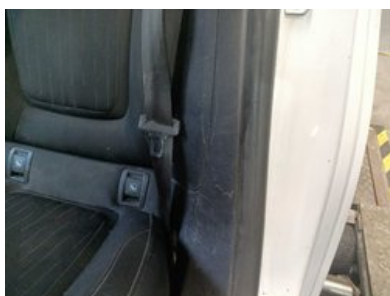
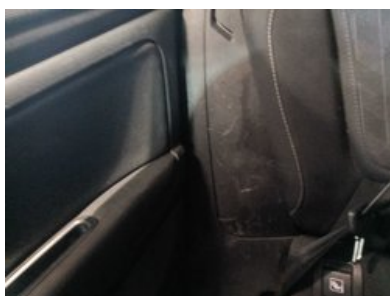
✓ **7. Salong:** Katted ja liistud - Seisukord

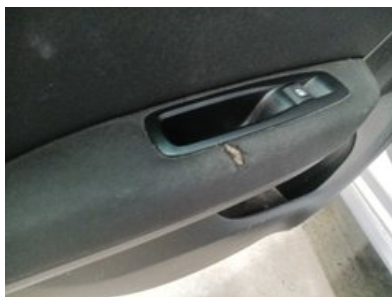
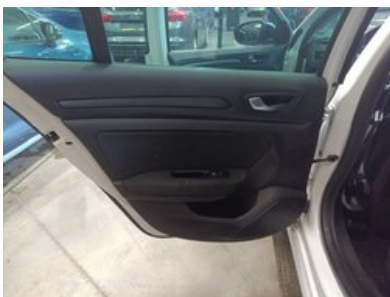
✓ **8. Uksed:** Katted ja liistud - Seisukord

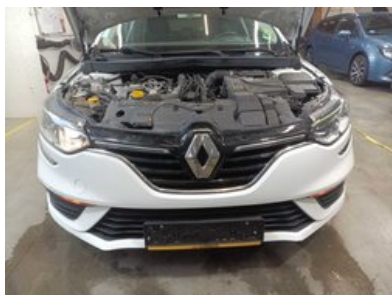
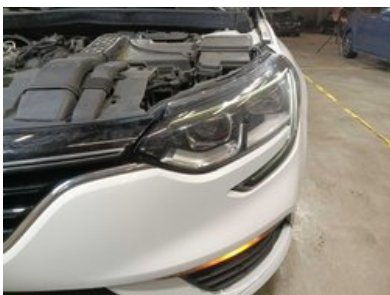
✓ **1. Tuled:** Lambipirnid

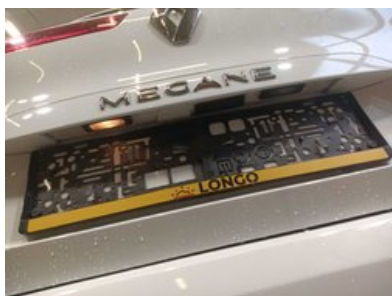
✓ **2. Tuled:** Lambipirnid

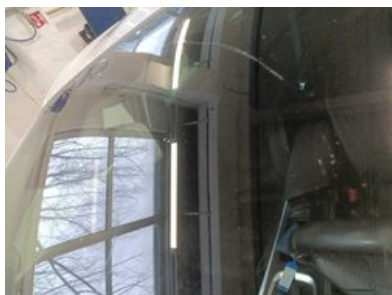
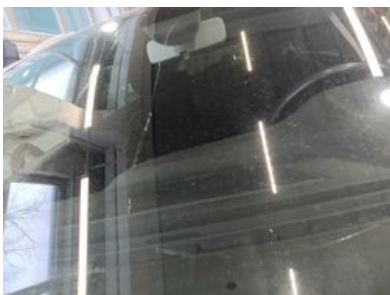
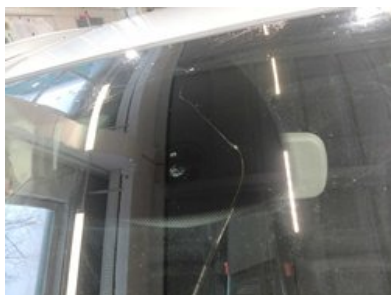
✓ **3. Esiosa:** Esiklaasi terviklikkus - puuduvad tehnöülevaatust välistavad kahjustused

- ✓ 1. Esiklaasi Vahetamine
- ✓ 2. Remondita Ukse Kummitihend
- ✓ 3. Remondita Esipuhver

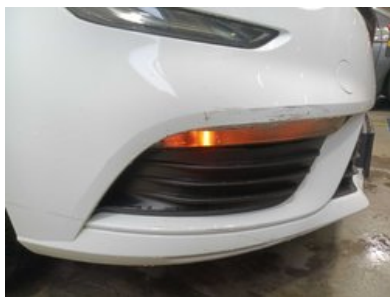
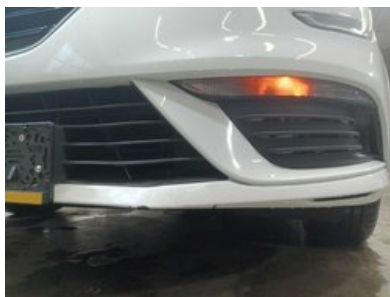
✓ **4. Esiosa:** Esistange - Seisukord ja Joondus

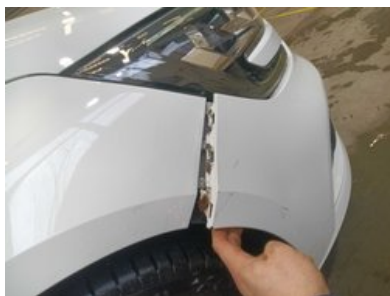
✓ **5. Esiosa:** Esistange - Seisukord ja Joondus

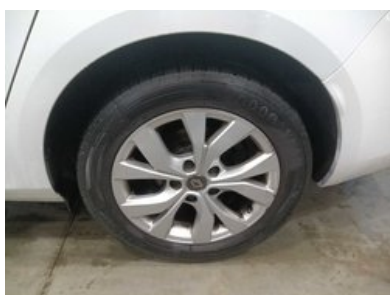
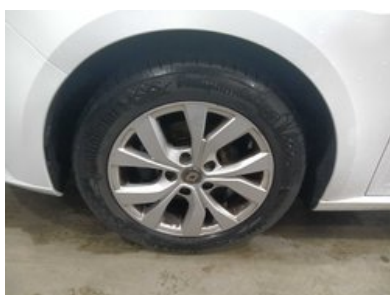
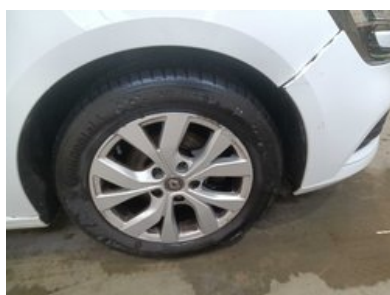
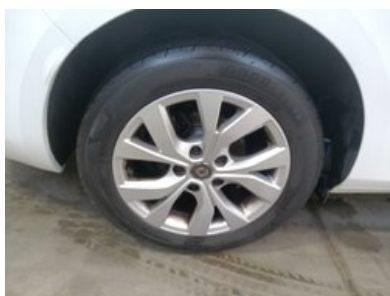
✓ **6. Külg:** Veljed - Seisukord

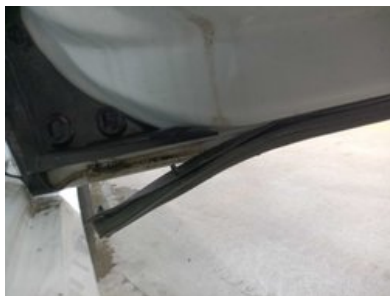
- ✓ **7. Muu:** Kuuldavad Märgid (Lahtised Osad, Kolisemine jne)

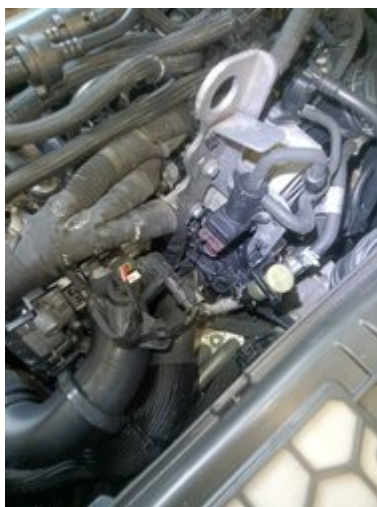
- ✓ **1. JAHUTUSSÜSTEEM:** Termostaat

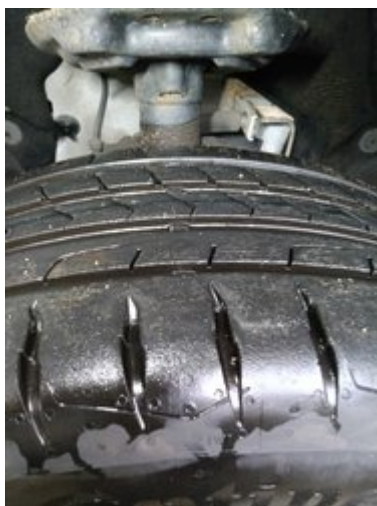
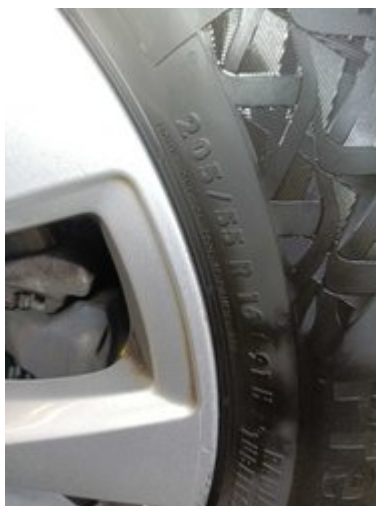
- 
- ✓ **4. MUU:** Vahetada Rehve

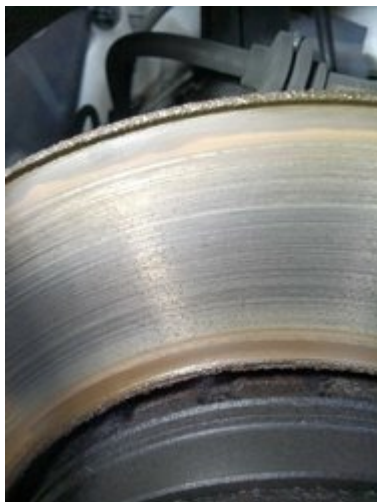
## ✓ 5. PIDURID: Esimesed Pidurikettad Mõlemad
