# Diagnostikaaruanne

## 2016 SKODA OCTAVIA Businessline

### Tuvastatud puuduste kokkuvõte

Longo poolt läbi viidud põhjaliku diagnostika käigus, 8 puudust olid tuvastatud sõidukis.

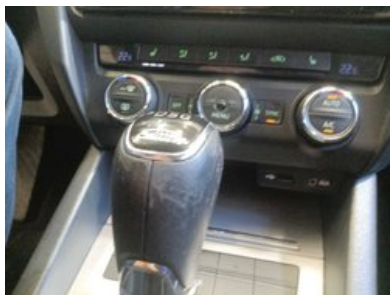
✓ **1. Salong:** Käigukang Katik ja Käigukang Nupp - Seisukord

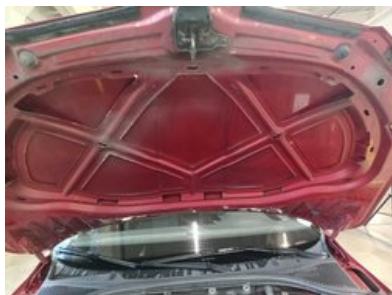
### ✓ 1. Esiosa: Kapoti Heliisolatsioon - Seisukord

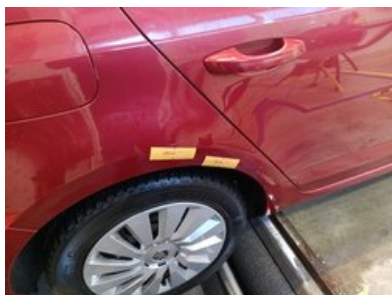
### ✓ 2. Külg: Vasak ja Parem Külg - Nähtavad Kahjustused ja Kriimustused

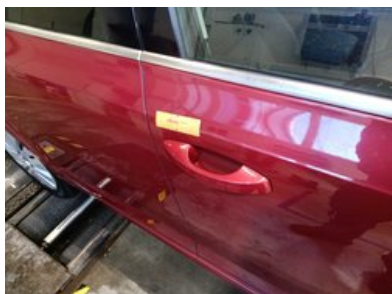
### ✓ 3. Külg: Vasak ja Parem Külg - Nähtavad Kahjustused ja Kriimustused

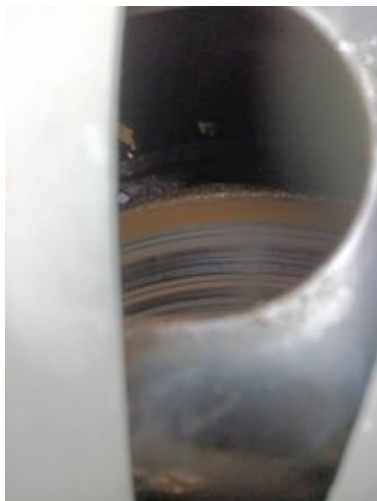
- ✓ **1. PIDURID:** Tagumine Piduri Ketas (Mõlemad)

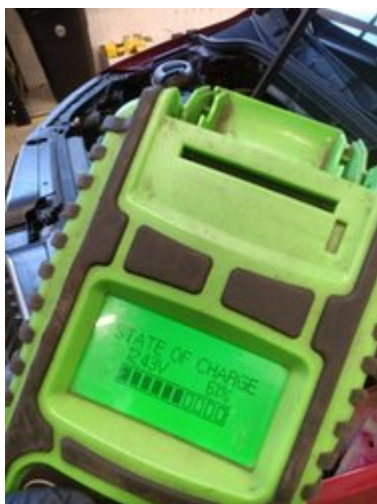
- ✓ **3. MUU:** Laadida Akut

- ✓ 1. Laadida Akut
- ✓ 2. Mootoriõli ja Filtri Vahetus

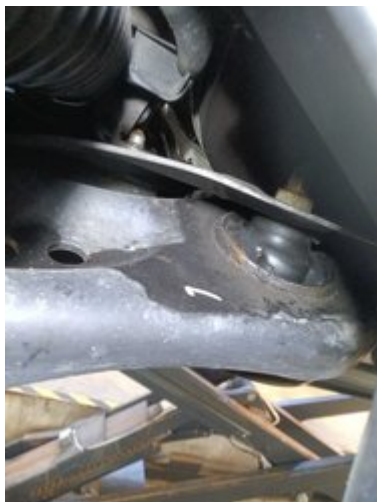
#### ✓ 4. VEDRUSTUS: Vedrustuse Alumise Õla Puksid Mõlemad
