# Diagnostikaaruanne

## 2015 MITSUBISHI OUTLANDER Business Ed

Läbisõit lõpetamise kuupäeval: 253 427 km

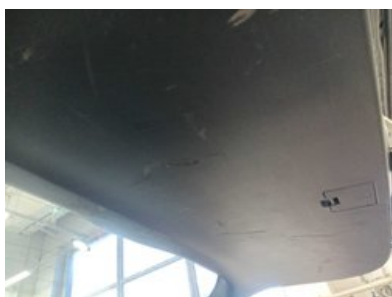
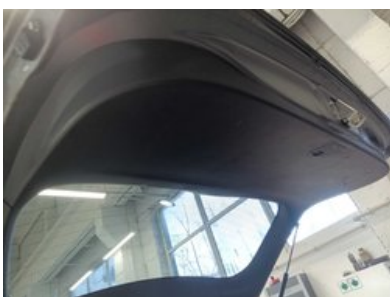
- ✓ **2. Salong:** Katted ja liistud - Seisukord

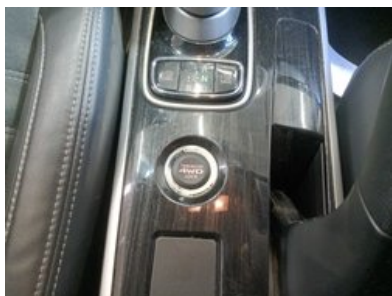
- ✓ **3. Salong:** Katted ja liistud - Seisukord

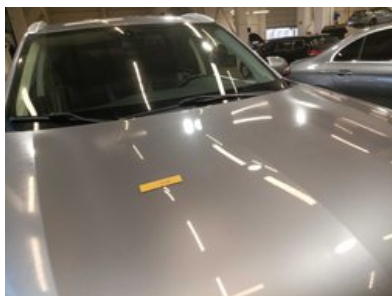
- ✓ **1. Esiosa:** Kapott - Nähtavad Kahjustused

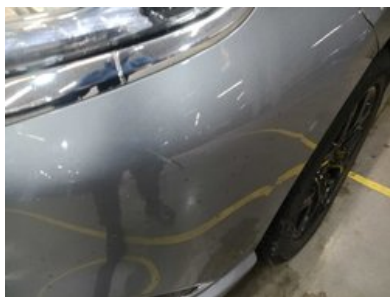
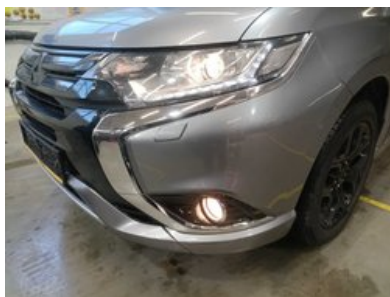
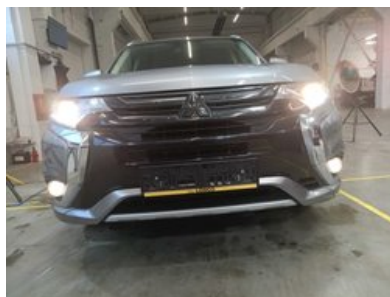
✓ **2. Esiosa:** Esistange - Seisukord ja Joondus

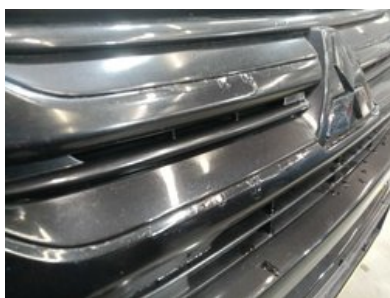
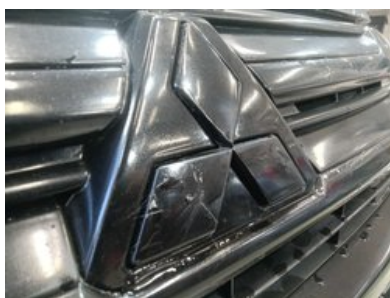
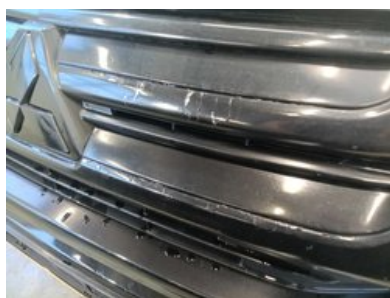
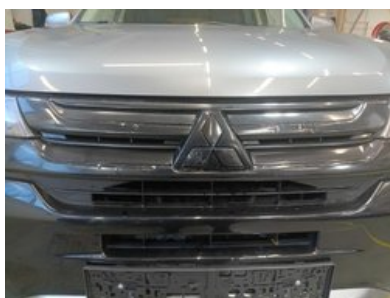
✓ **4. Esiosa:** Esivõre - Seisukord

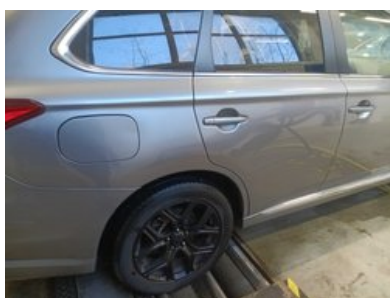
✓ **5. Muu:** Täiendavad Poleerimistööd

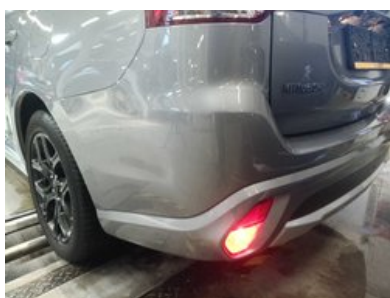
✓ **8. Tagaosa:** Tagumine stange - Seisukord ja joondus

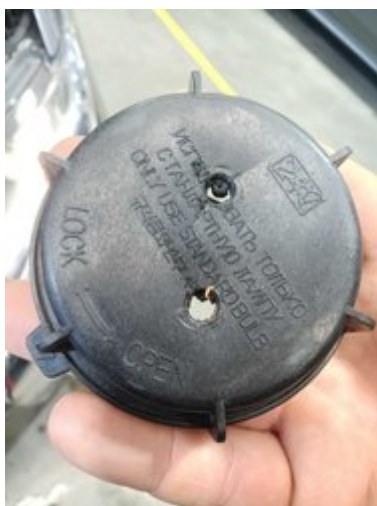
✓ **9. Tuled:** Esituled (Päevatuled, Kaugtuled, Udu, Suunatud) - Põhiline Toimimine, Kahjustused ja Värv

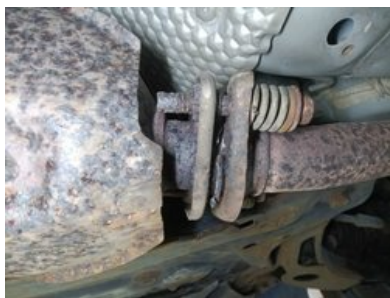
✓ **3. HEITGAASISÜSTEEM:** Heitgaasi Ühendus

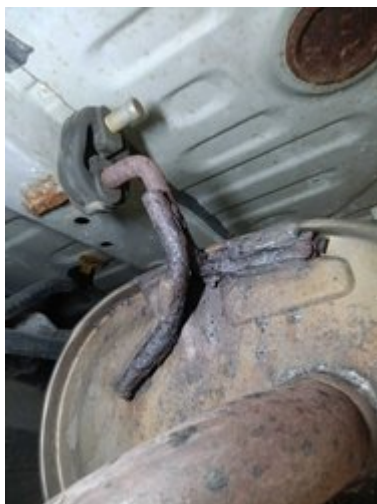
✓ **4. HEITGAASISÜSTEEM:** Heitgaasi Kinnitus

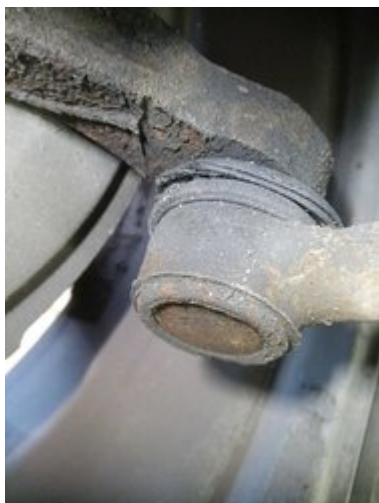
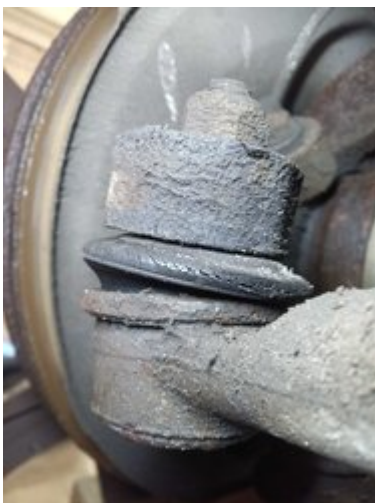
✓ **6. ROOL:** Roolivarda Otsakliips (Mõlemad)

- ✓ 1. Roolivarda Otsaklits (Mõlemad)
- ✓ 2. Mootoriõli ja Filtri Vahetus
- ✓ 3. Laadida Akut
- ✓ 4. Vaheta Tulede Katteid
- ✓ 5. Esirattate Joondamine (Koondumine)

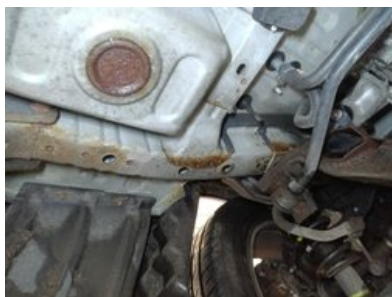
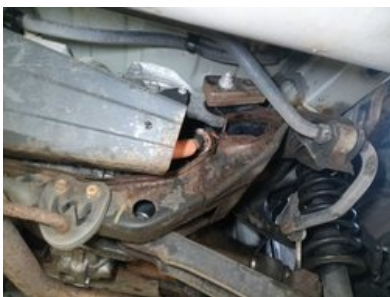
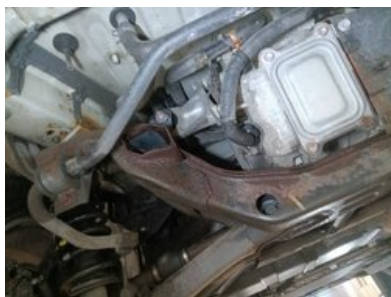
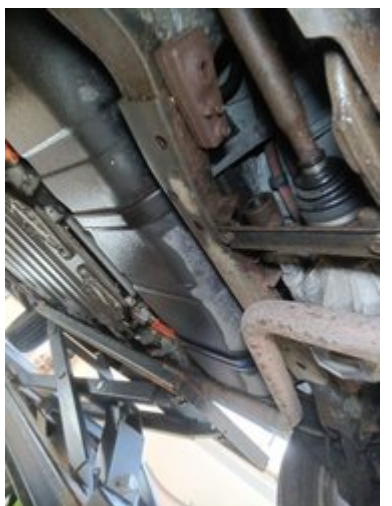
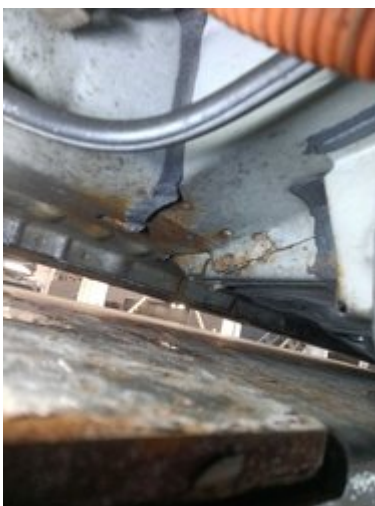
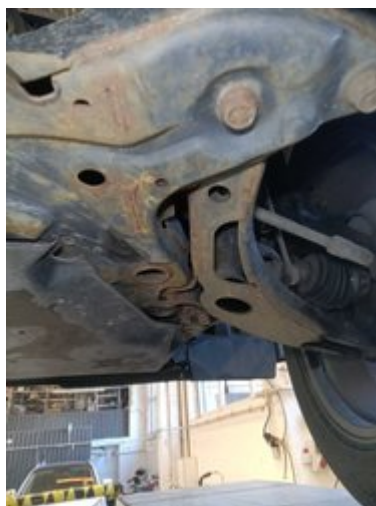
✓ **7. KERE - TAGAOSA:** Korrosioon

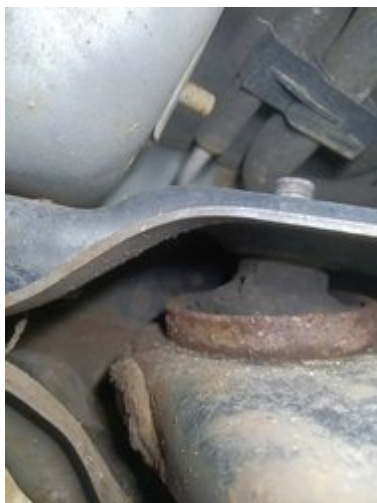
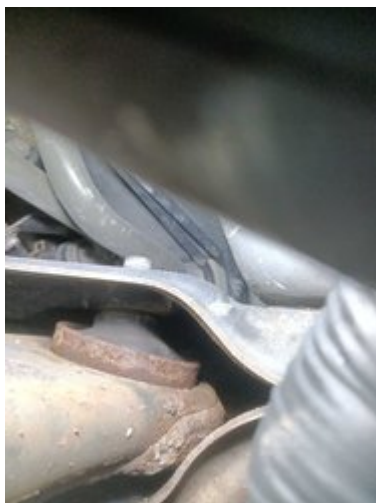
✓ **8. VEDRUSTUS:** Vedrustuse Alumise Õla Puksid Mõlemad

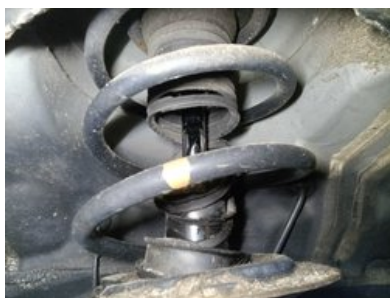
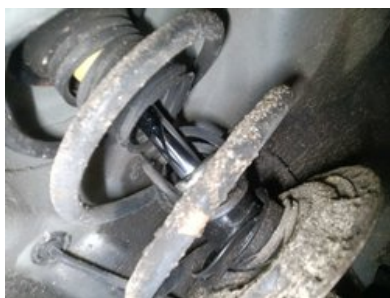
✓ **9. VEDRUSTUS:** Esimeste Amortisaatorite Tolmukate

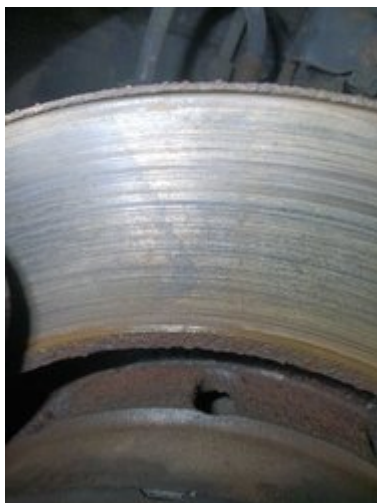
✓ **10. PIDURID:** Esimesed Pidurikettad Mõlemad

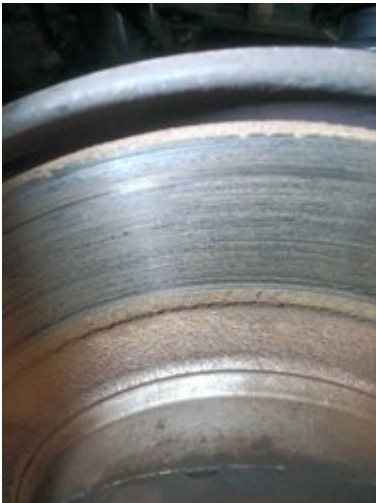
✓ **11. PIDURID:** Tagumine Piduri Ketas (Mõlemad)
