Diagnostikaaruanne

2016 OPEL ASTRA Business +

Kontrollitud Longo Shared Service sertifitseeritud diagnostika meeskonna poolt: Arnas S., Kestutis S.

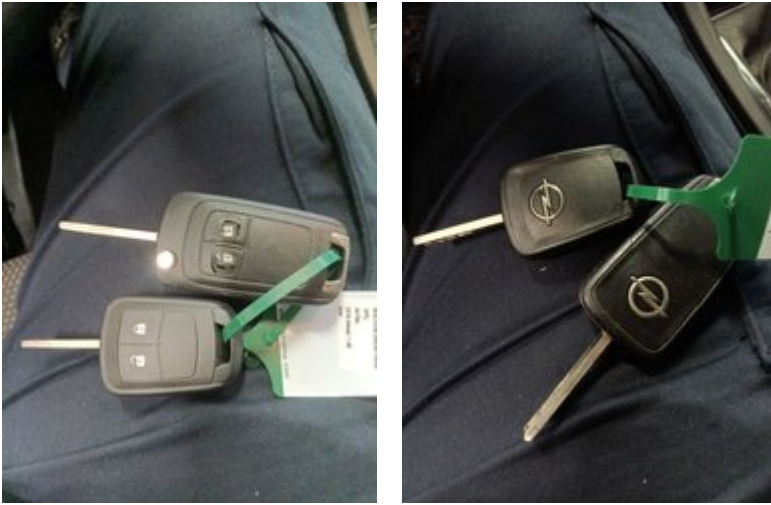
✓ 1. Salong: Tarvikud - Toimimine ja Seisukord

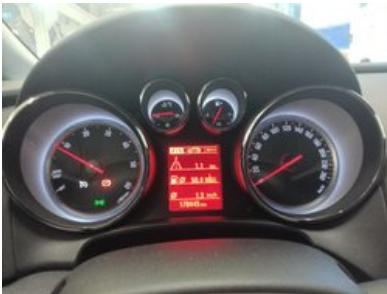
✓ 2. Salong: Tarvikud - Toimimine ja Seisukord

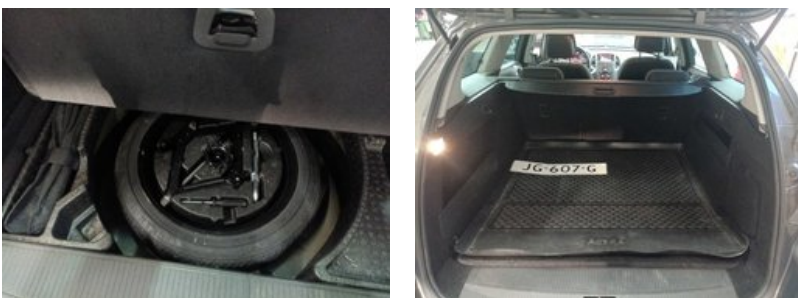
✓ 3. Salong: Tarvikud - Toimimine ja Seisukord

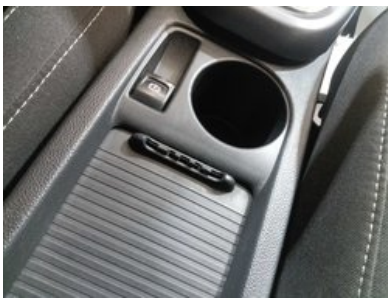
✓ **4. Salong:** Katted ja liistud - Seisukord

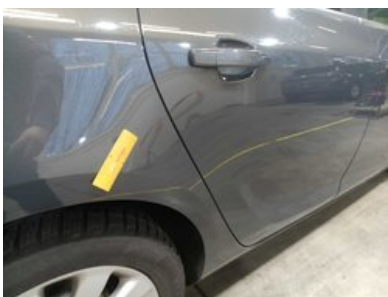
✓ **1. Külg:** Vasak ja Parem Külg - Nähtavad Kahjustused ja Kriimustused

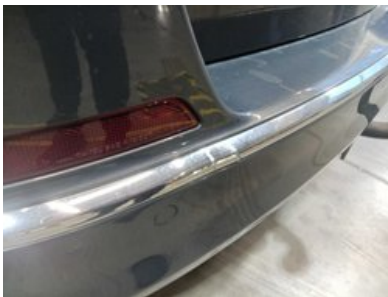
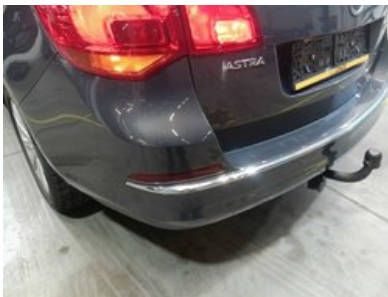
✓ **2. Tagaosa:** Tagumine stange - Seisukord ja joendus

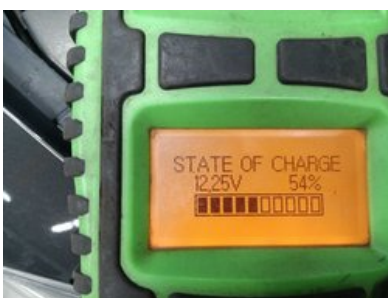
✓ **1. MUU:** Laadida Akut

- ✓ 1. Laadida Akut
