# Diagnostikaaruanne

## 2020 BMW 318 MHEV

Kontrollitud Longo Shared Service sertifitseeritud diagnostika meeskonna poolt: Mindaugas G., Eimantas A.

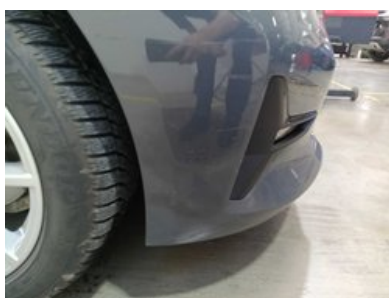
- ✓ **3. Esiosa:** Esistange - Seisukord ja Joondus

- ✓ 1. Esipõrkekaitse Värvimine
