# Diagnostikaaruanne

## 2019 PEUGEOT 5008 GT

### Diagnostika üksikasjad

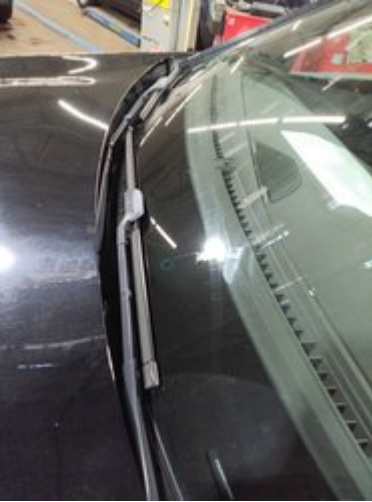
- ✓ **1. Esiosa:** Klaasipuhasti Kumm ja Käepide (Ees ja Taga) - Seisukord

- ✓ 1. Tagumised Piduriklotsid
- ✓ 2. Vaheta Esiklaasi Kojamees (Mehaaniline)
- ✓ 3. Numbrimärgi Valgustuse Pirnide Vahetus
- ✓ 4. Eemalda lukustatud rattapoldid
- ✓ 5. Jahutussüsteemi Täitmine
- ✓ 6. Mootoriõli ja Filtri Vahetus
- ✓ 7. Vaheta Tagaklaasi Kuhjar (Mehaaniline)
- ✓ 8. Generaator
- ✓ 9. Süstikud (kõik)
- ✓ 10. Laadida Akut
- ✓ 11. Aku

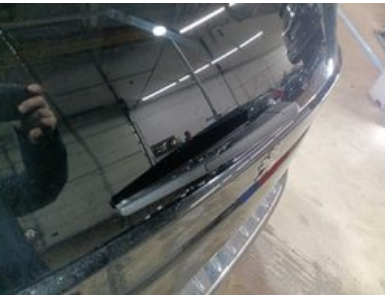
- ✓ **2. Esiosa:** Klaasipuhasti Kumm ja Käepide (Ees ja Taga) - Seisukord

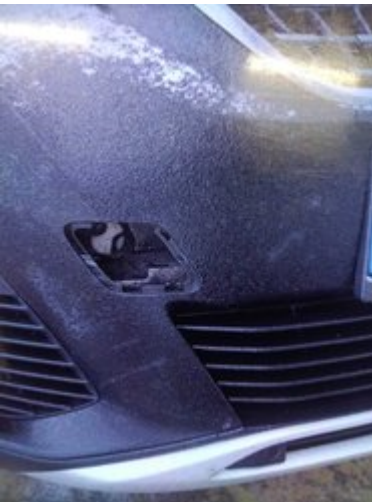
- ✓ **3. Esiosa:** Katted ja liistud - Seisukord

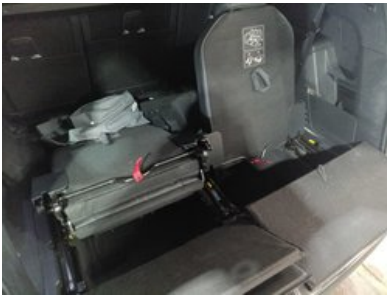
✓ **4. Istmed:** Kõik Istmed - Seisukord

- ✓ 1. Paranda Iste

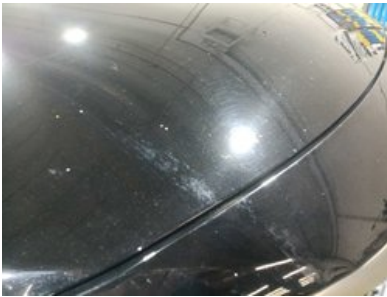
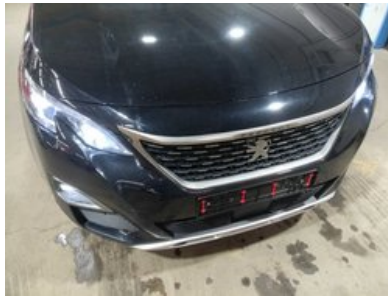
✓ **1. Esiosa:** Kapott - Nähtavad Kahjustused

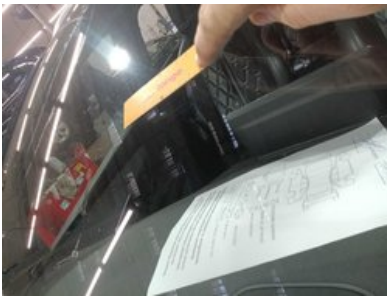
✓ **2. Esiosa:** Esiklaasi terviklikkus - puuduvad tehnöölevaatust välistavad kahjustused

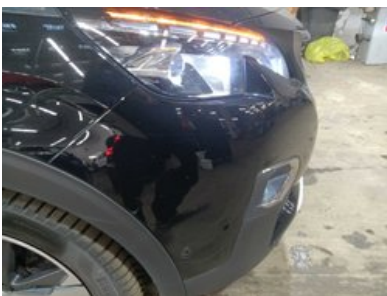
✓ **3. Esiosa:** Esistange - Seisukord ja Joondus

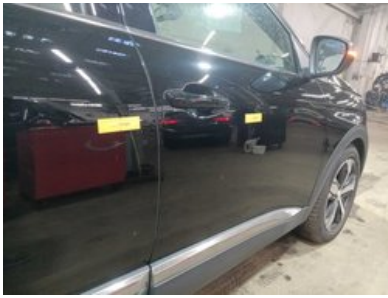
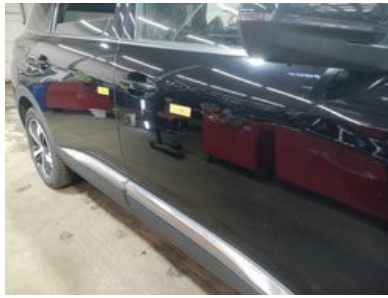
✓ **4. Muu:** Täiendavad Poleerimistööd

- ✓ 1. Kere pesemine
- ✓ 2. Salongi süvapuhasus ainult hüpoallergeensete puhastusvahendidega
- ✓ 3. Kere poleerimine pärast puhastamist

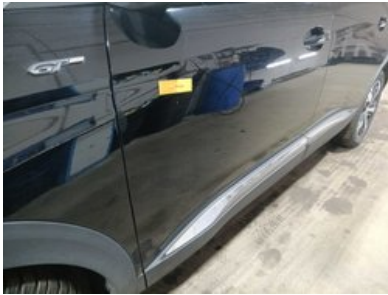
✓ **5. Külg:** Vasak ja Parem Külg - Nähtavad Kahjustused ja Kriimustused

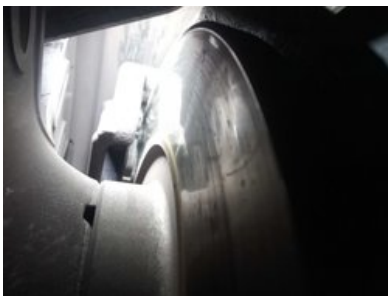
✓ **6. PIDURID:** Tagumised Piduriklotsid (Kõik)

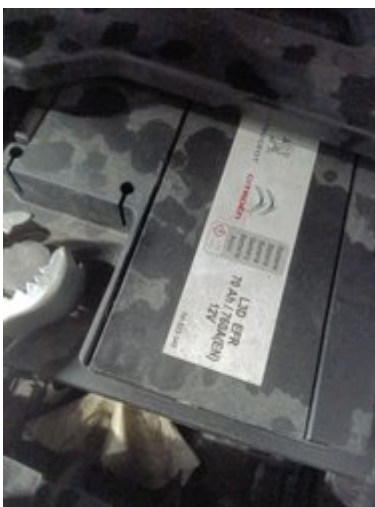
✓ **8. ÜLDINE ELEKTER:** Aku
