# Diagnostikaaruanne

## 2016 SKODA SUPERB Ambition

### Diagnostika üksikasjad

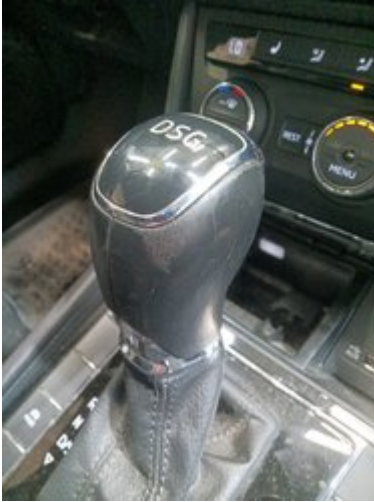
- ✓ **1. Salong:** Käigukang Katik ja Käigukang Nupp - Seisukord

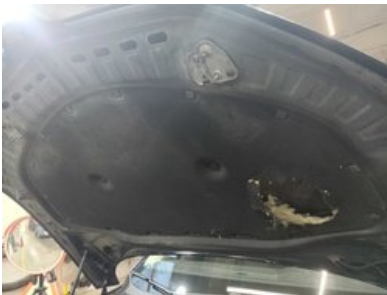
- ✓ **1. Esiosa:** Kapoti Heliisolatsioon - Seisukord

- ✓ 1. Mootoriõli
- ✓ 2. Kliimaseadme Täitmine
- ✓ 3. Vaheta Mootorikapoti Heliisolatsioon

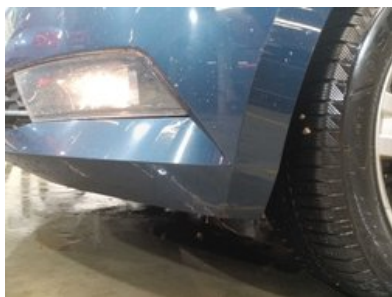
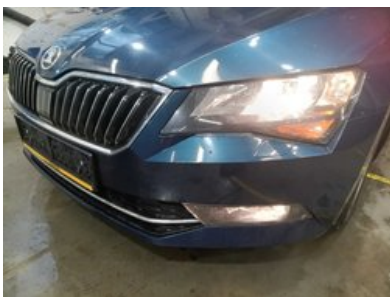
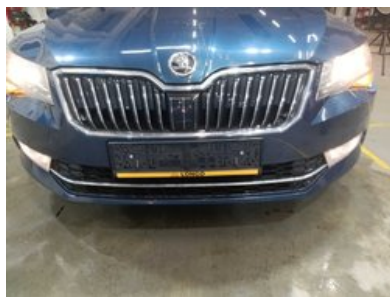
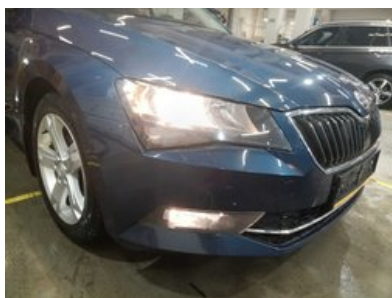
✓ **2. Esiosa:** Esistange - Seisukord ja Joondus

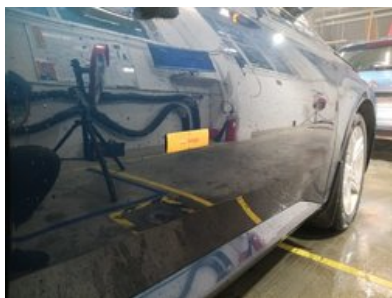
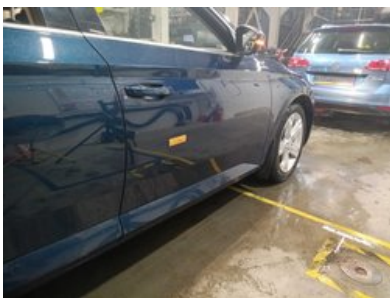
✓ **3. Külg:** Vasak ja Parem Külg - Nähtavad Kahjustused ja Kriimustused

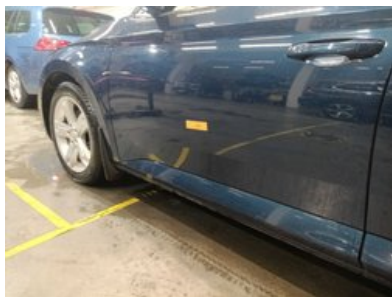
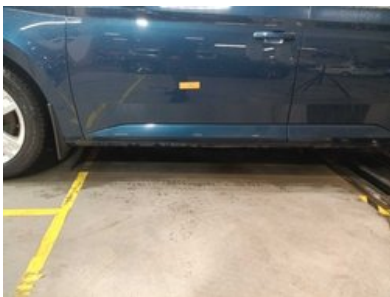
✓ **4. Külg:** Vasak ja Parem Külg - Nähtavad Kahjustused ja Kriimustused

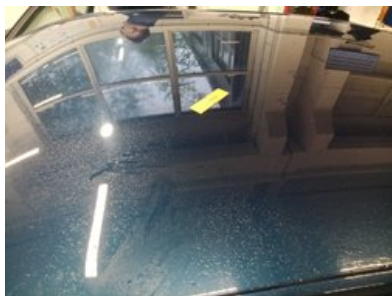
- ✓ **5. Muu:** Katus - Nähtavad kahjustused (nt rahekahjustused)

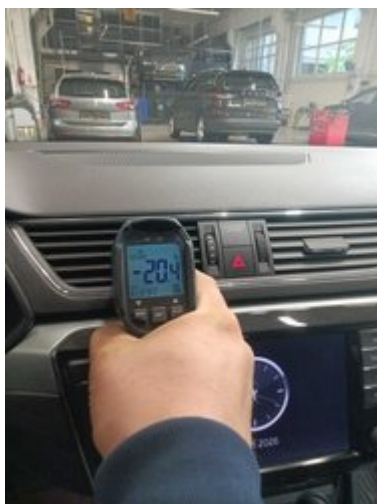
#### ✓ 4. MUU: Kliimaseadme Täitmine
