# Diagnostikaaruanne

## 2020 VOLVO V60 Momentum Pro

| VIN-kood: YV1ZWAKVDL2370854 | Kütusekulu: 6.80 l/100km |

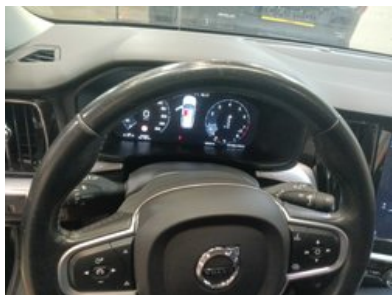
### ✓ 1. Esiosa: Rool - Seisukord

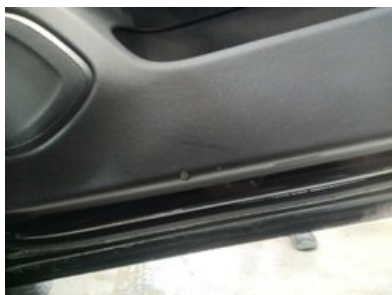
### ✓ 2. Uksed: Katted ja liistud - Seisukord

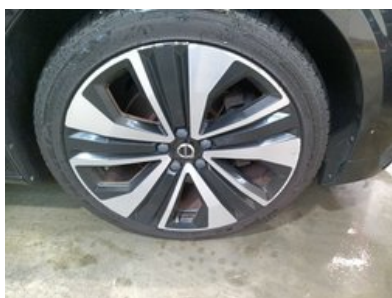
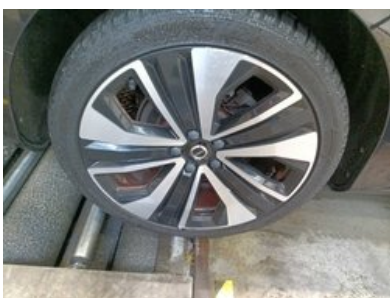
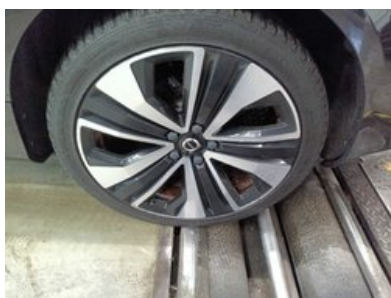
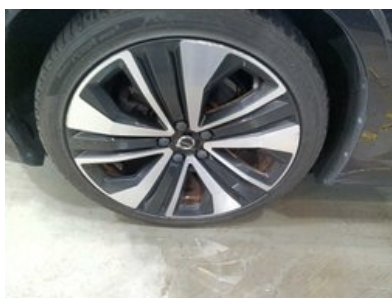
### ✓ 1. Külg: Veljed - Seisukord

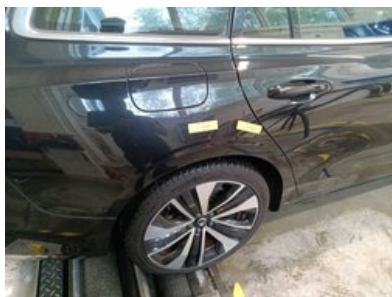
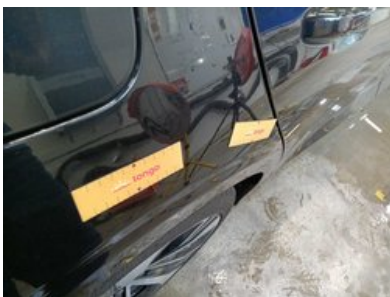
✓ **2. Külg:** Vasak ja Parem Külg - Nähtavad Kahjustused ja Kriimustused

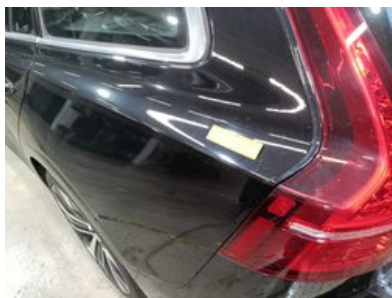
✓ **3. Külg:** Vasak ja Parem Külg - Nähtavad Kahjustused ja Kriimustused

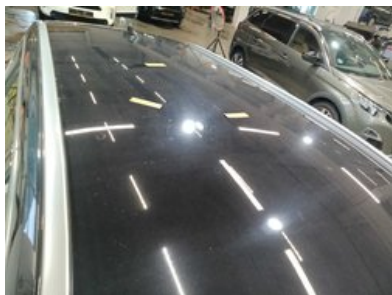
✓ **4. Muu:** Katus - Nähtavad kahjustused (nt rahekahjustused)

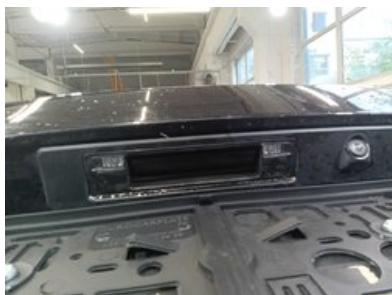
✓ **5. Tuled:** Numbrimärgi Valgustus - Toimimine

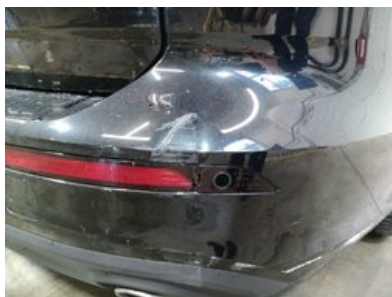
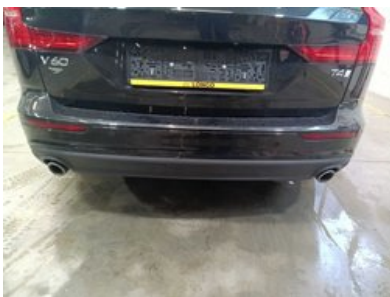
✓ **7. Tagaosa:** Tagumine stange - Seisukord ja joondus

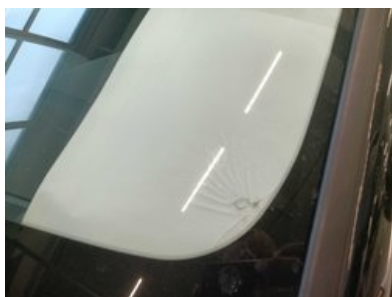
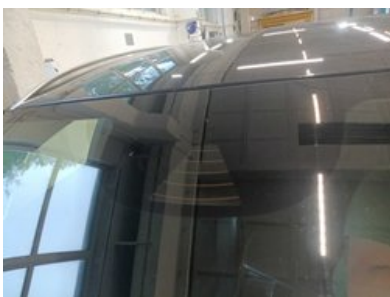
✓ **8. Esiosa:** Esiklaasi terviklikkus - puuduvad tehnõlevaatust välistavad kahjustused

- ✓ 1. Esiklaasi Vahetamine

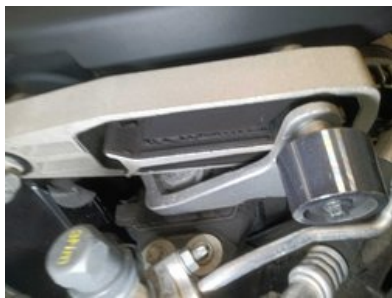
✓ **2. MOOTOR:** Kinnitus - Vasak (Mootoriseksioon)

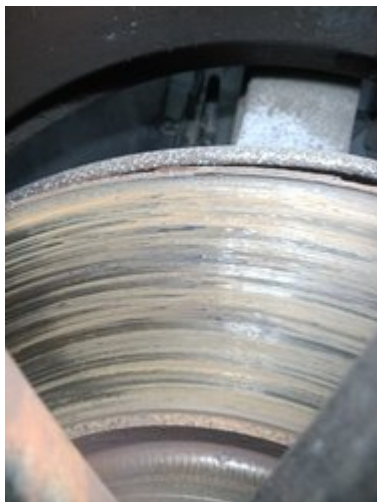
✓ **4. PIDURID:** Esimesed Pidurikettad Mõlemad

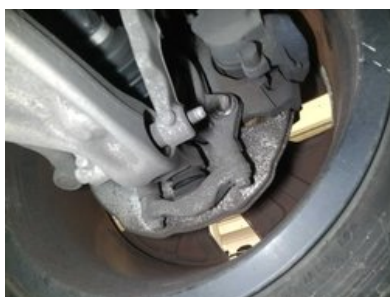
✓ **5. VEDRUSTUS:** Kuuliiges Alumine
