# Diagnostikaaruanne

## 2017 PEUGEOT 2008 GT-line

### Tuvastatud puuduste kokkuvõte

Longo poolt läbi viidud põhjaliku diagnostika käigus, 9 puudust olid tuvastatud sõidukis.

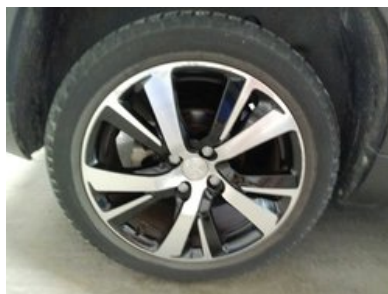
### ✓ 3. Külg: Veljed - Seisukord
