Diagnostikaaruanne

2021 BMW 320 High Executive Edition

Diagnostika üksikasjad

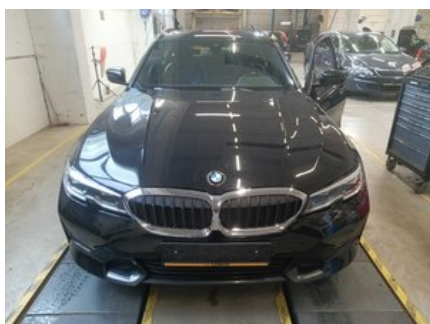
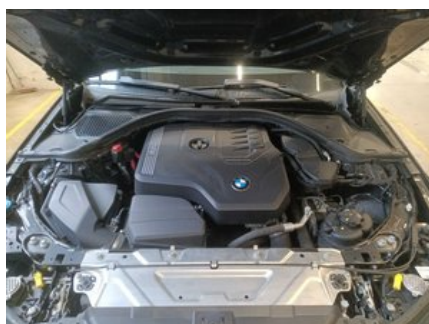
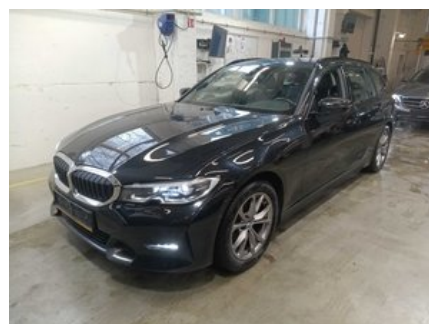
Mehaaniline osa

✔ 1. MUU:

✔ 2. MUU:
