# Diagnostikaaruanne

## 2015 OPEL MOKKA Edition

### Diagnostika üksikasjad

### Tuvastatud puuduste kokkuvõte

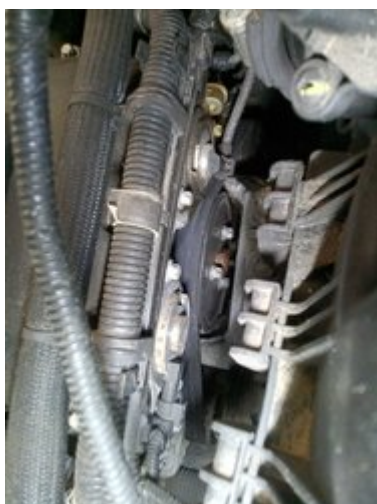
✓ **8. MOOTOR:** Solenoidi Ventiiid

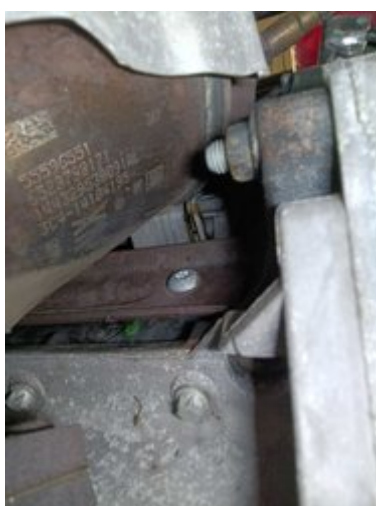
✓ **9. MOOTOR:** Mootoriõli Jahuti

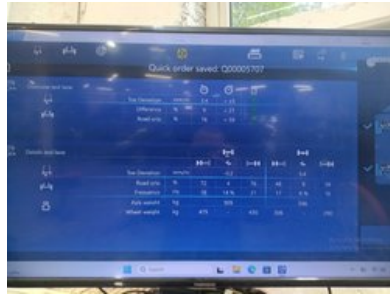
✓ **12. MOOTORI JUHTIMINE - KÜTUS:** Turbokompressori Õli Tagasijuhtme Tihend

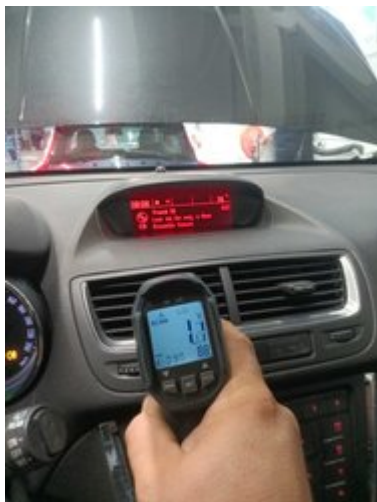
#### ✓ 4. Kliimaseadme Mõõtmine
