Diagnostikaaruanne

2019 VOLVO XC90 Inscription

Diagnostika üksikasjad

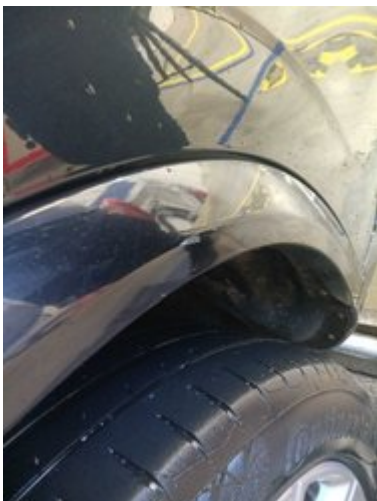
- ✓ **1. Külg:** Vasak ja Parem Külg - Nähtavad Kahjustused ja Kriimustused

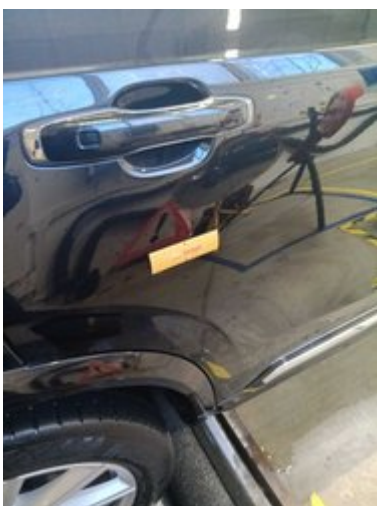
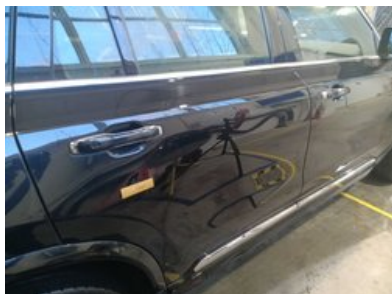
- ✓ **2. Külg:** Vasak ja Parem Külg - Nähtavad Kahjustused ja Kriimustused

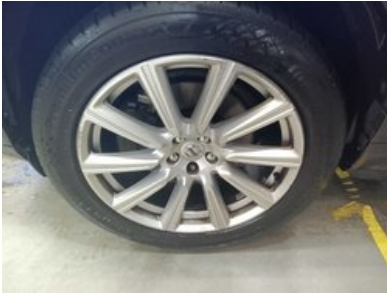
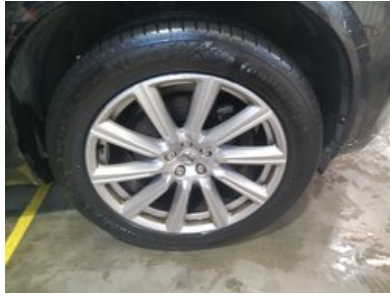
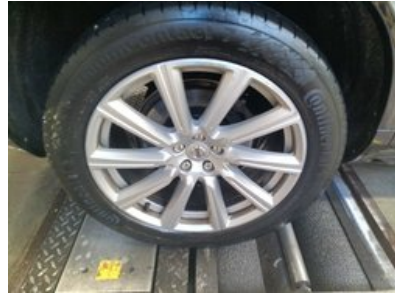
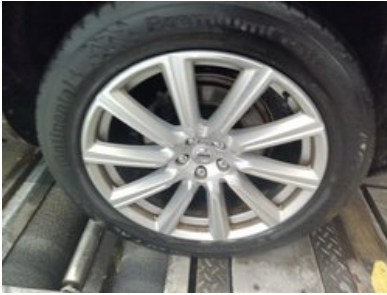
✓ **3. Külg:** Veljed - Seisukord

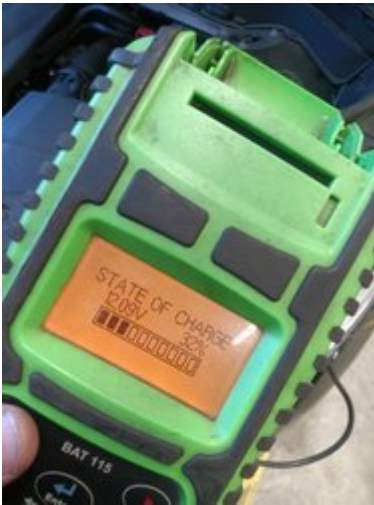
✓ **2. MUU:** Laadida Akut

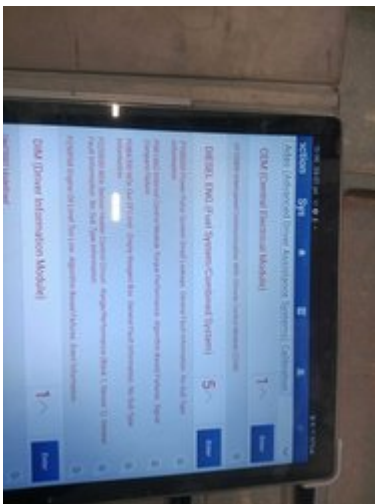
✓ **3. MOOTOR:** NOx

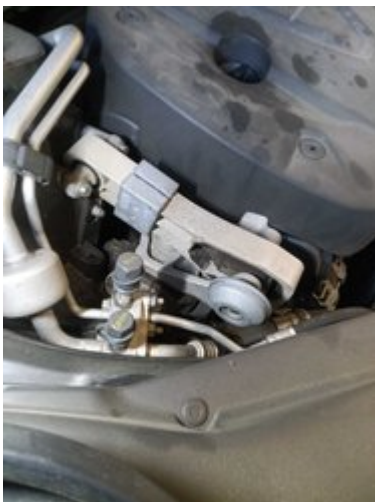
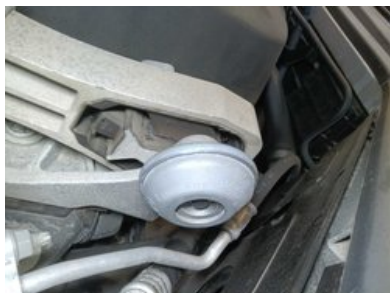
✓ **4. MOOTOR:** Kinnitus - Vasak (Mootoriseksioon)

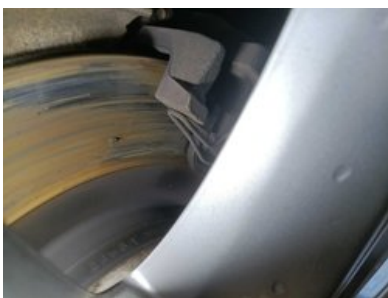
✓ **5. PIDURID:** Tagumised Piduriklotsid (Kõik)

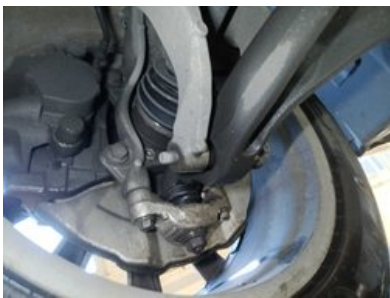
✓ **6. VEDRUSTUS:** Kuuliiges Alumine Mõlemad Pooled
