# Diagnostikaaruanne

## 2021 VOLVO V60 MHEV Momentum Advantage

# Ettevalmistus- ja remondiaruanne

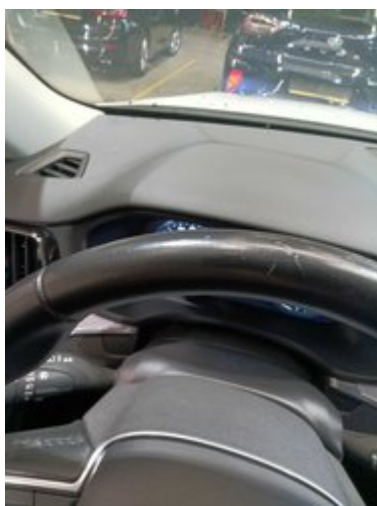
✓ **3. Esiosa:** Rool - Seisukord
