# Diagnostikaaruanne

## 2017 VOLVO V90 Inscription

| VIN-kood: YV1PWA8BDH1001178 | Kütusekulu: 4.50 l/100km |

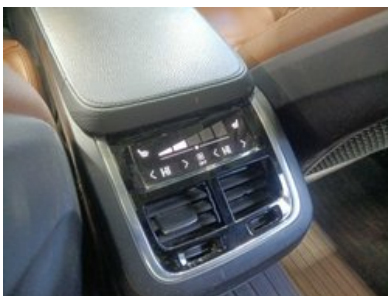
### ✓ 1. Salong: Katted ja liistud - Seisukord

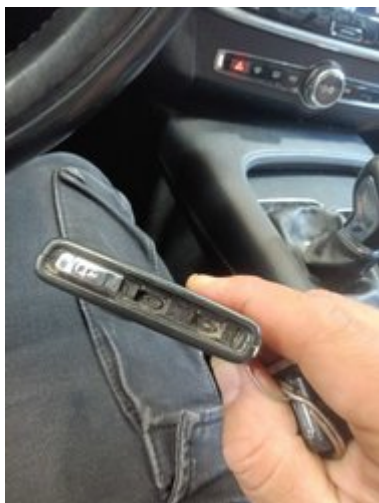
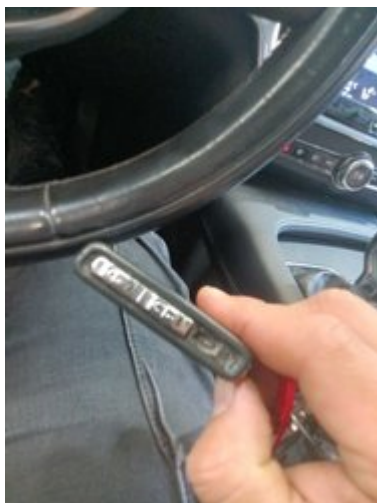
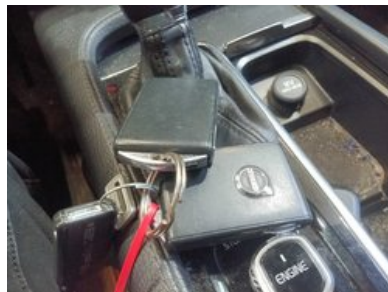
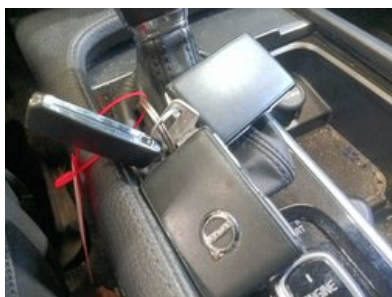
✓ **2. Salong:** Tarvikud - Toimimine ja Seisukord

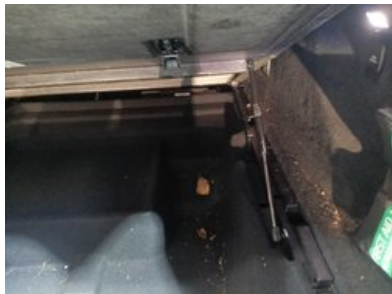
✓ **3. Salong:** Vaibad - Seisukord

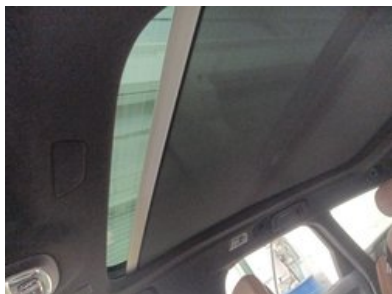
✓ **4. Toiming:** Katuse elemendid - Elektrooniline avamine ja seisukord

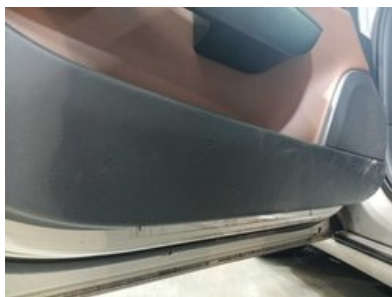
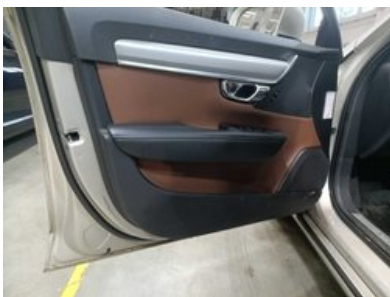
✓ **5. Uksed:** Katted ja liistud - Seisukord

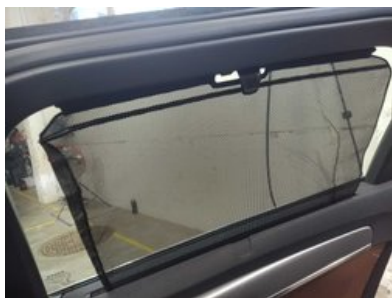
✓ **6. Uksed:** Katted ja liistud - Seisukord

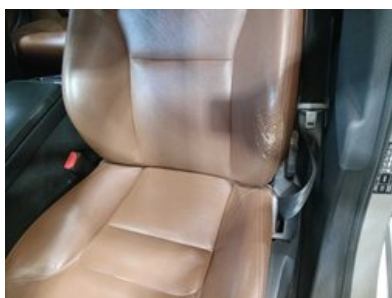
✓ **7. Istmed:** Kõik Istmed - Seisukord

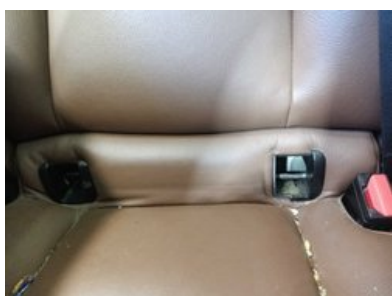
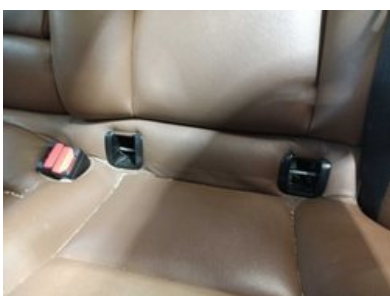
✓ **8. Istmed:** ISOFIX - Toimimine ja Seisukord

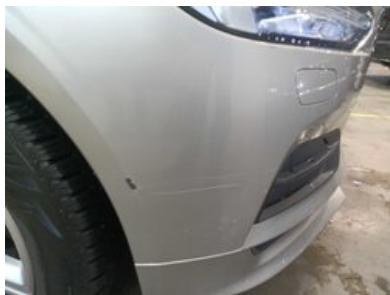
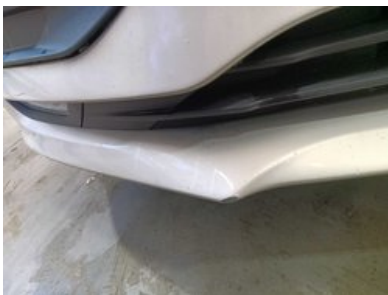
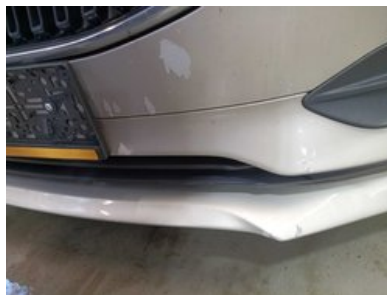
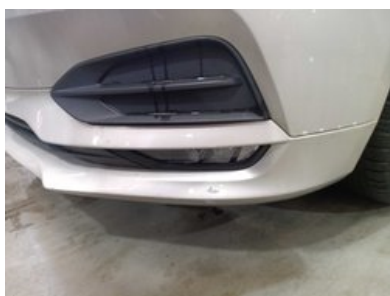
### ✓ 1. Esiosa: Esistange - Seisukord ja Joondus

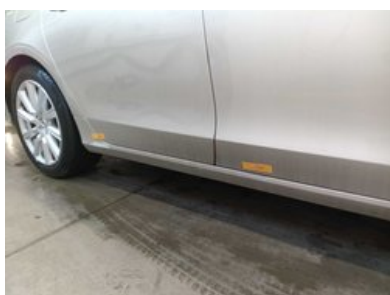
### ✓ 2. Külg: Vasak ja Parem Külg - Nähtavad Kahjustused ja Kriimustused

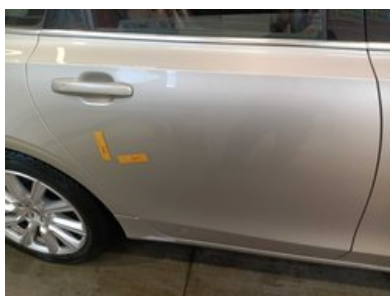
### ✓ 3. Külg: Vasak ja Parem Külg - Nähtavad Kahjustused ja Kriimustused

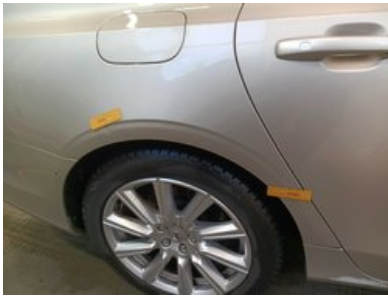
✓ **4. Külg:** Vasak ja Parem Külg - Nähtavad Kahjustused ja Kriimustused

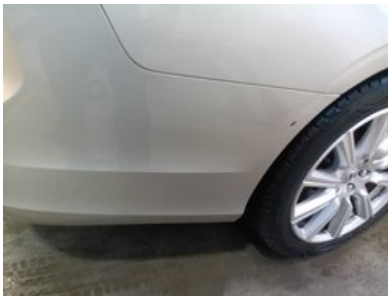
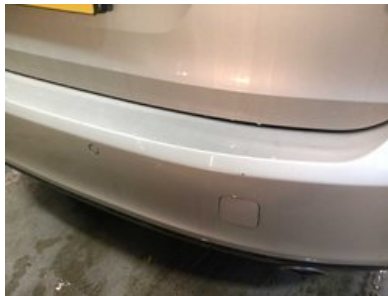
✓ **5. Tagaosa:** Tagumine stange - Seisukord ja joondus

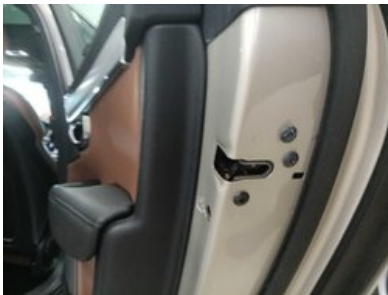
✓ **6. Muu:** Ukse ja Pagasiruumi Lukustusmehhanismid Koos Kütuseklapiga

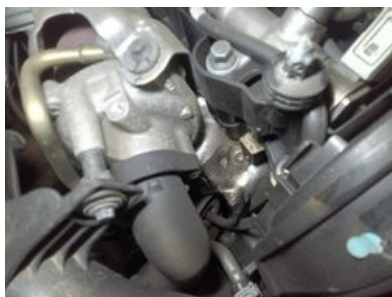
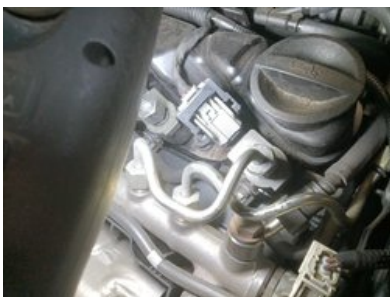
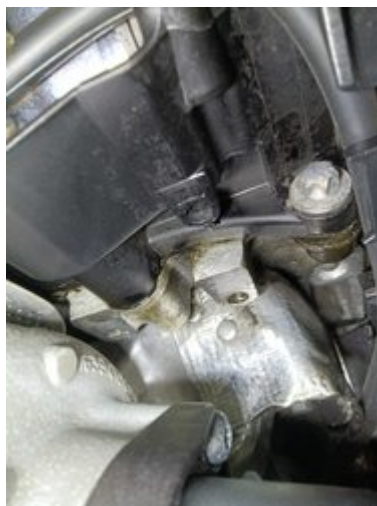
✓ **4. MOOTOR:** Klapikaane Tihend

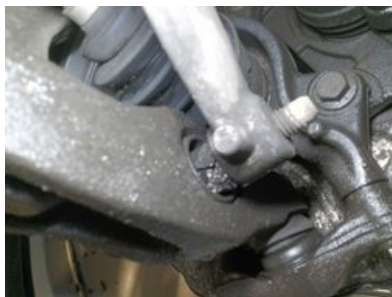
✓ **5. VEDRUSTUS:** Vedrustuse Alumine Õlg

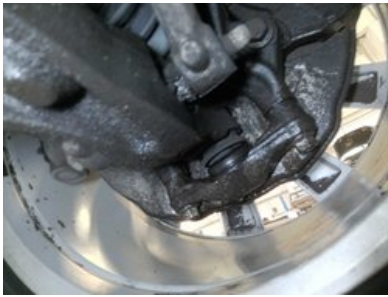
✓ **6. VEDRUSTUS:** Kuuliiges Alumine Mõlemad Pooled

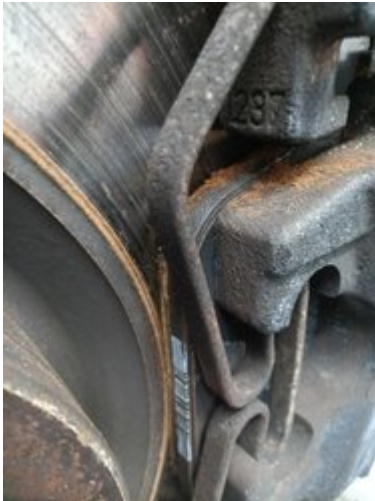
✓ **7. PIDURID:** Esimesed Piduriklotsid (Kõik)
