# Diagnostikaaruanne

## 2019 CITROEN Grand C4 SpaceTourer Busi

# Ettevalmistus- ja remondiaruanne

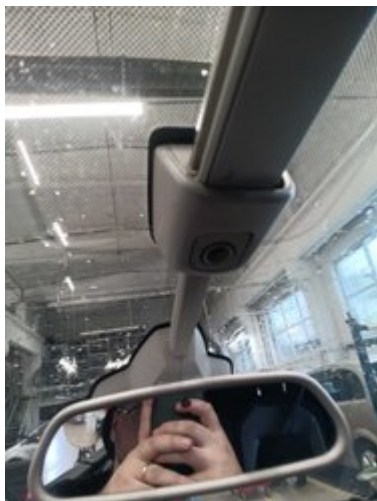
- ✓ **1. Esiosa:** Tagavaate peegel - Toimimine ja kinnituse terviklikkus

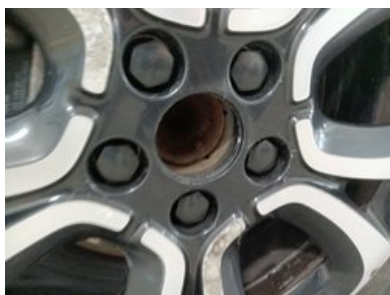
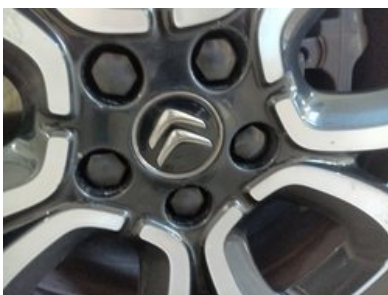
- ✓ **1. Külg:** Veljed - Seisukord

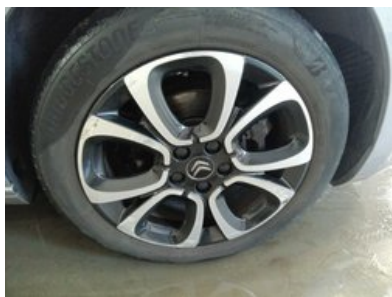
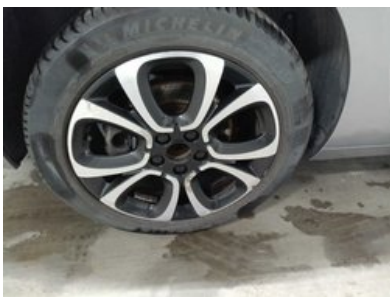
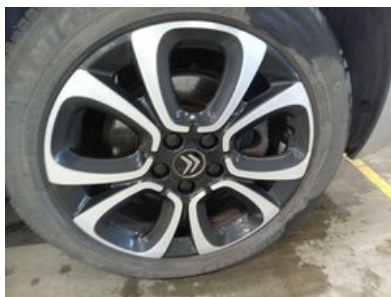
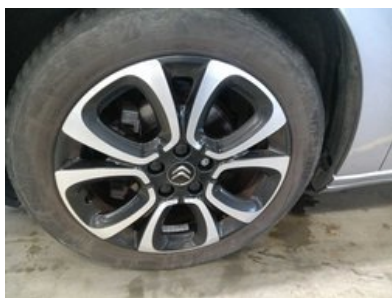
✓ **2. Külg:** Veljed - Seisukord

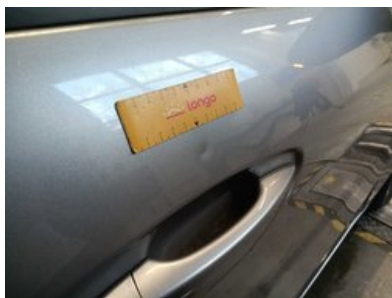
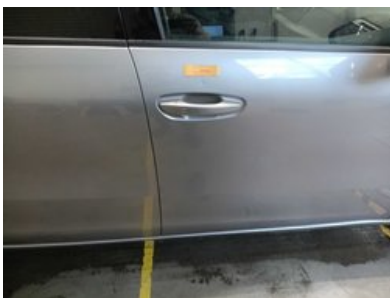
✓ **3. Külg:** Vasak ja Parem Külg - Nähtavad Kahjustused ja Kriimustused

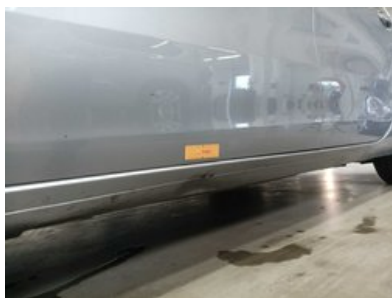
✓ **4. Külg:** Vasak ja Parem Külg - Nähtavad Kahjustused ja Kriimustused

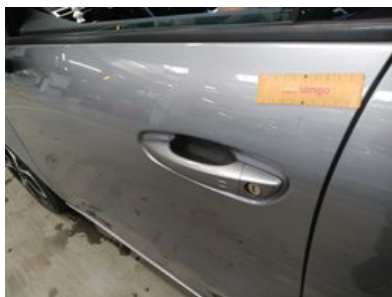
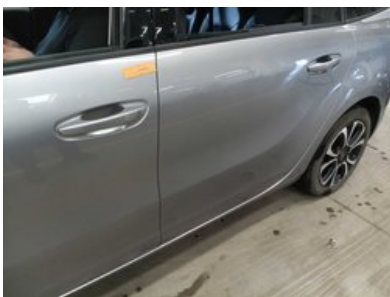
✓ **5. Külg:** Vasak ja Parem Külg - Nähtavad Kahjustused ja Kriimustused

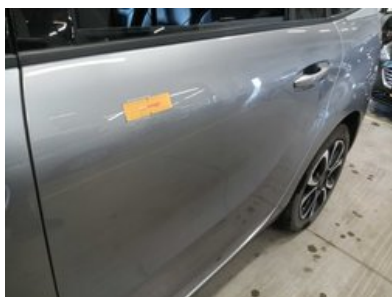
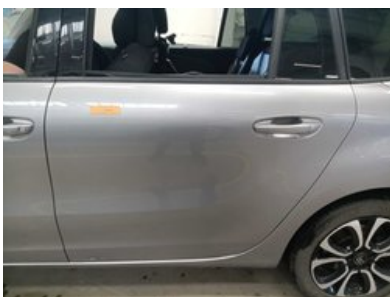
✓ **6. Külg:** Vasak ja Parem Külg - Nähtavad Kahjustused ja Kriimustused

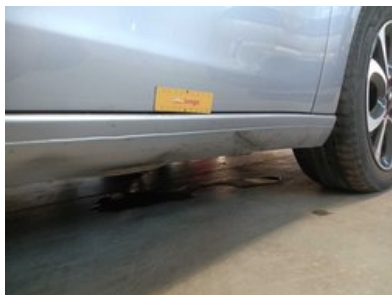
✓ **7. Külg:** Vasak ja Parem Külg - Nähtavad Kahjustused ja Kriimustused

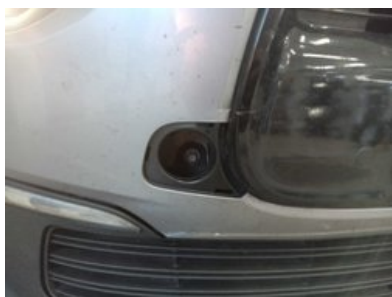
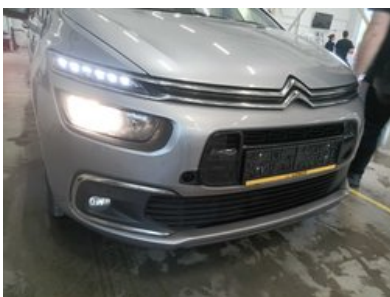
✓ **8. Esiosa:** Esistange - Seisukord ja Joondus

- ✓ 1. Asendada Eesmine Puksiirvoog
- ✓ 2. Esipuhver

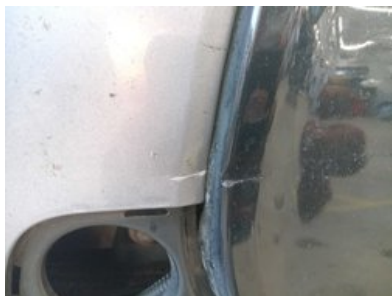
✓ **9. Esiosa:** Esistange - Seisukord ja Joondus

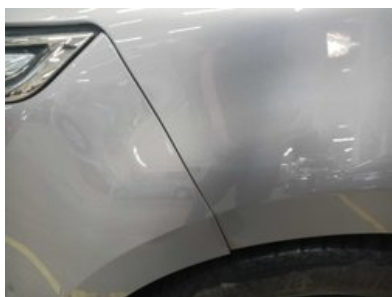
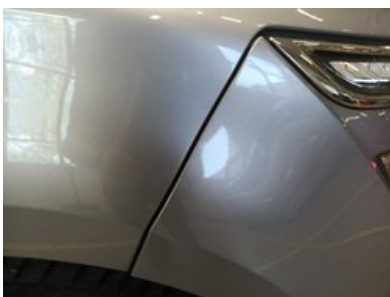
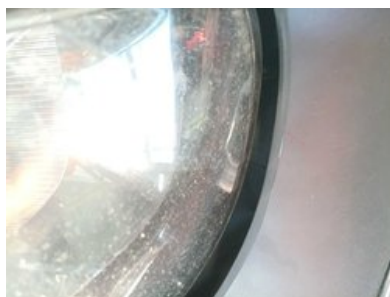
✓ **10. Esiosa:** Esistange - Seisukord ja Joondus

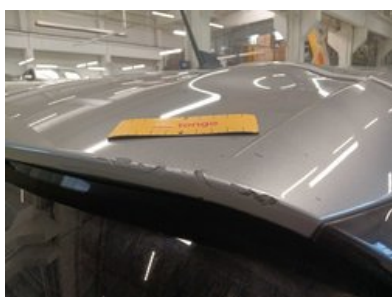
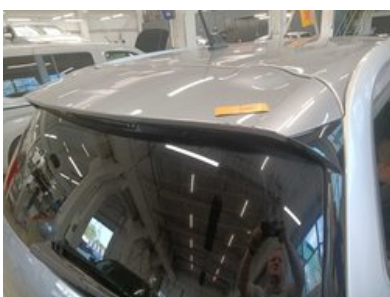
✓ **11. Tagaosa:** Pagasiluuk - Nähtavad kahjustused

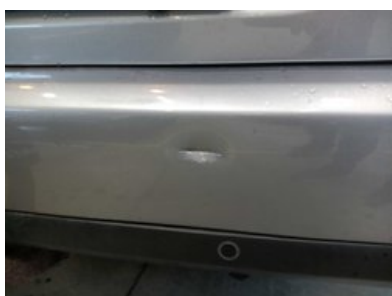
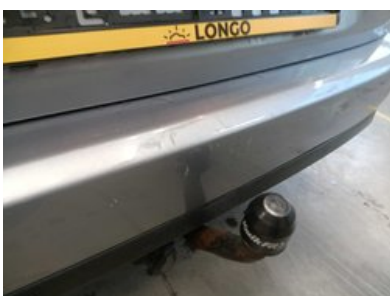
✓ **12. Tagaosa:** Tagumine stange - Seisukord ja joondus

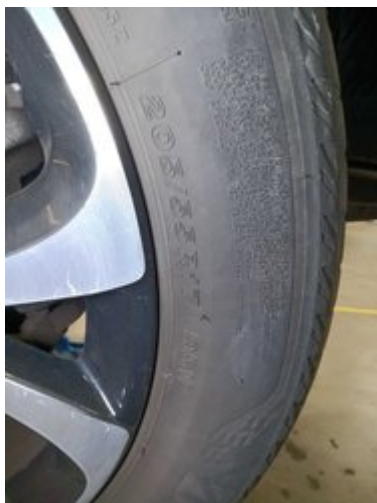
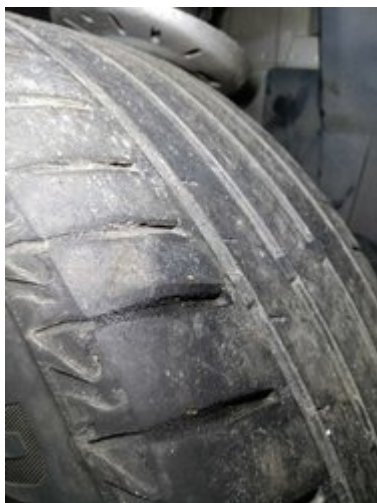
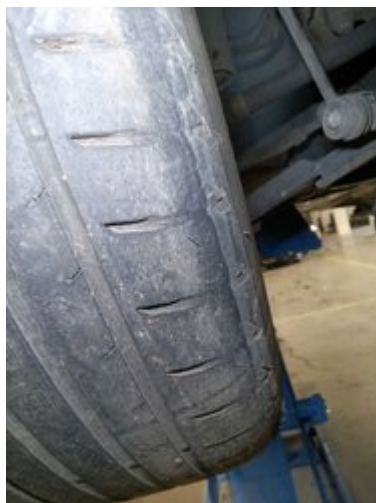
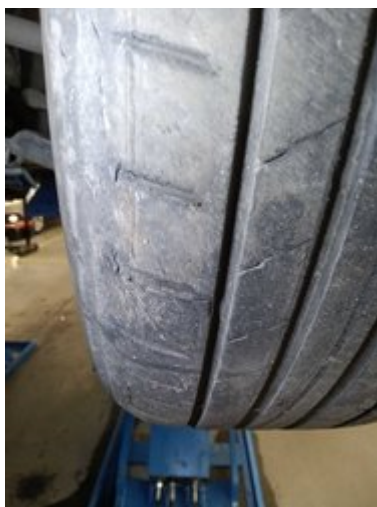
✓ **3. MUU:** Vahetada Rehve

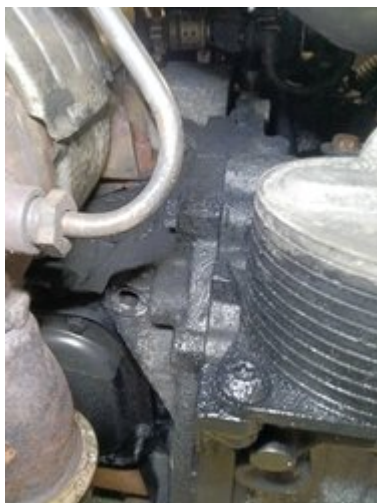
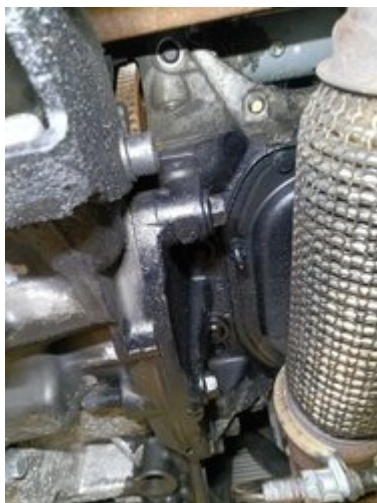
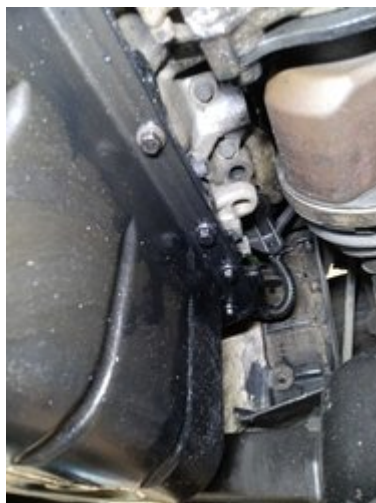
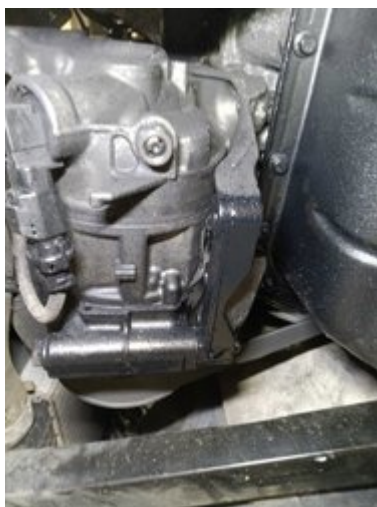
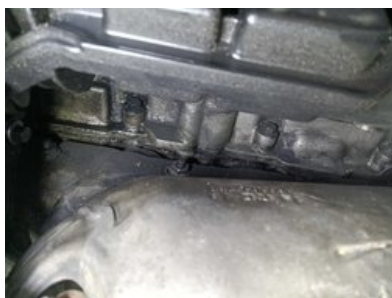
✓ **4. MUU:** Mootori Kammvõlli Remont "Sandwich"

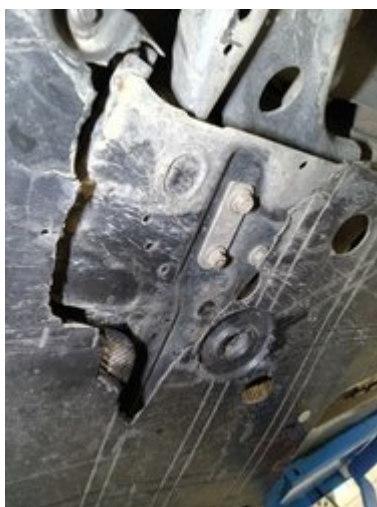
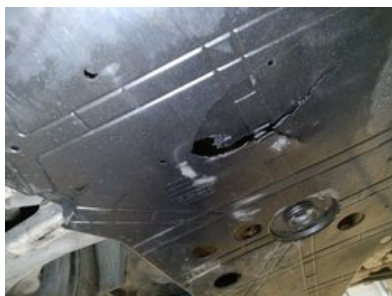
✓ **5. MOOTOR:** Mootori Alumine Kate (Katki)

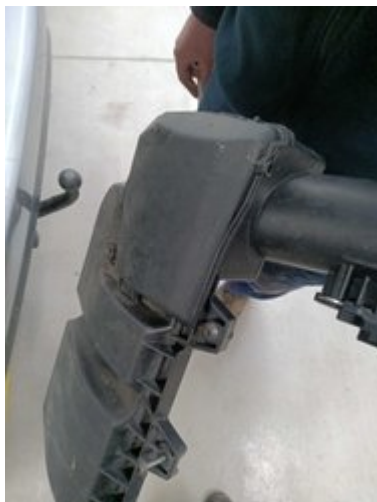
✓ **6. MOOTOR:** Õhufiltri Korpus

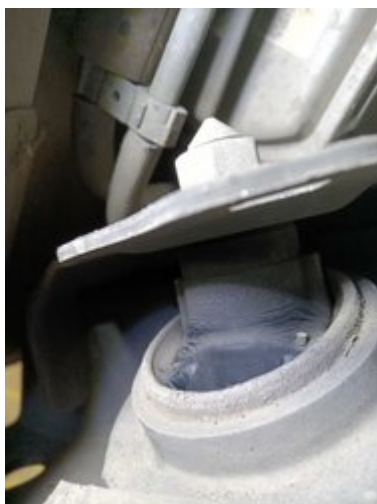
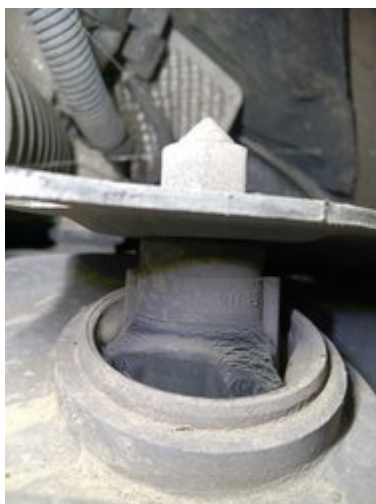
✓ **7. VEDRUSTUS:** Vedrustuse Alumise Õla Puksid Mõlemad

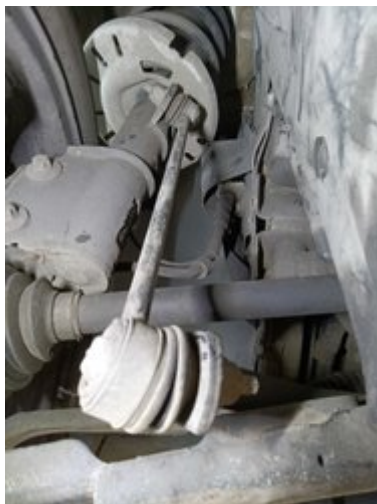
✓ **9. VEDRUSTUS:** Stabilisaatori Varras, Välimine
