# Diagnostikaaruanne

## 2015 BMW 320 Luxury

### Diagnostika üksikasjad

### Tuvastatud puuduste kokkuvõte

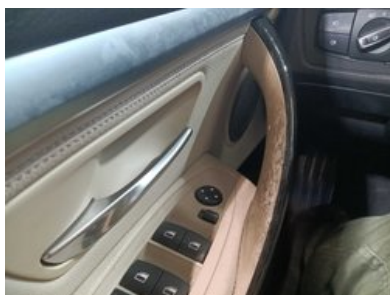
- ✔ **1. Uksed:** Uksekäepidemed - Toimimine ja Seisukord

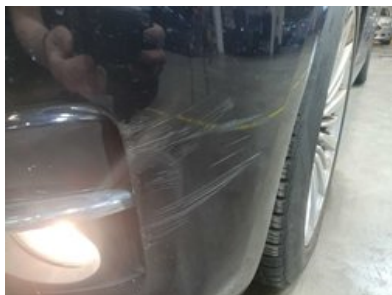
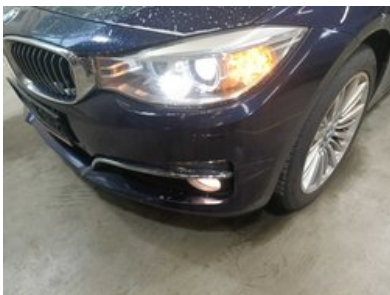
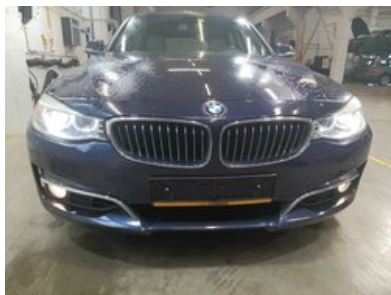
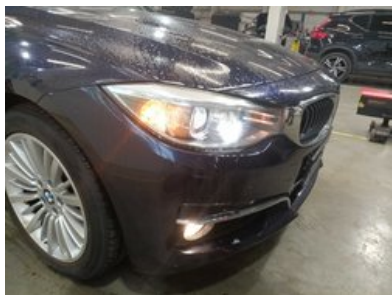
### ✓ 1. Esiosa: Esistange - Seisukord ja Joondus

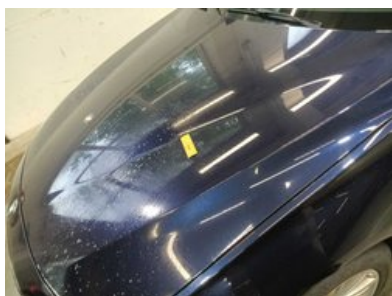
### ✓ 2. Esiosa: Kapott - Nähtavad Kahjustused

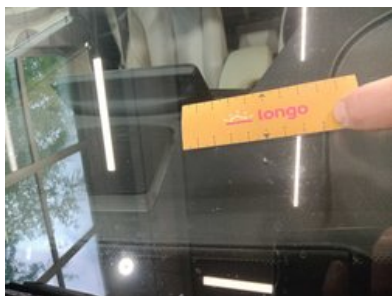
### ✓ 3. Esiosa: Esiklaasi terviklikkus - puuduvad tehnöülevaatust välistavad kahjustused

- ✓ 1. Esiklaasi Remont

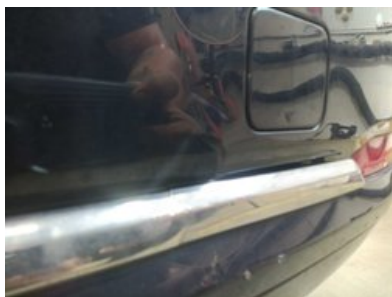
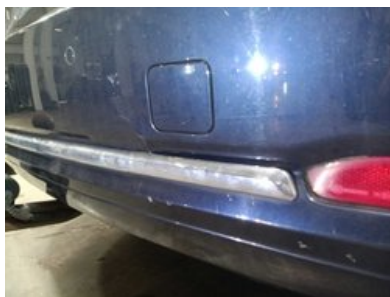
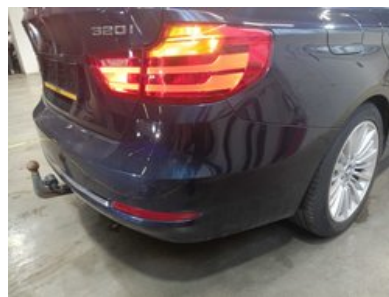
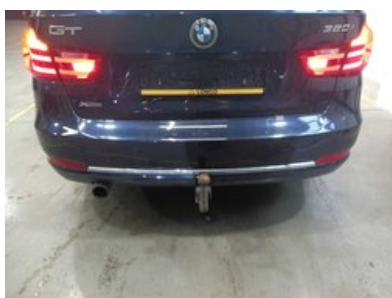
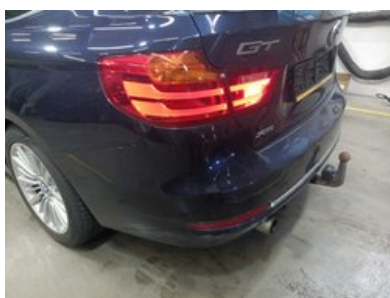
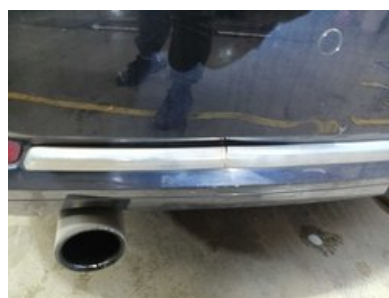
✓ **4. Tagaosa:** Tagumine stange - Seisukord ja joondus

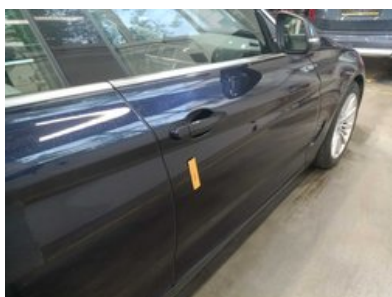
✓ **5. Külg:** Vasak ja Parem Külg - Nähtavad Kahjustused ja Kriimustused

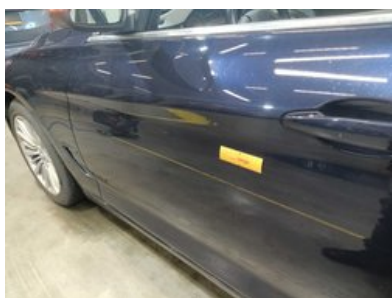
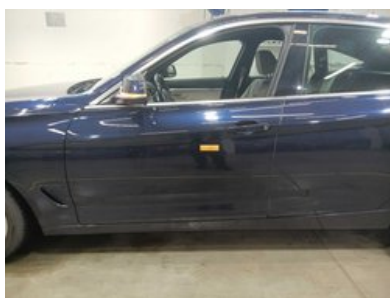
✓ **6. Külg:** Vasak ja Parem Külg - Nähtavad Kahjustused ja Kriimustused

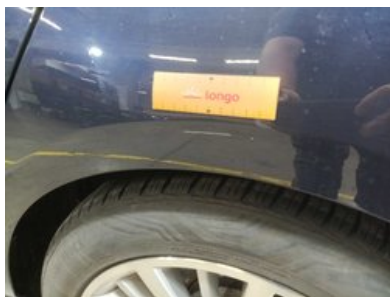
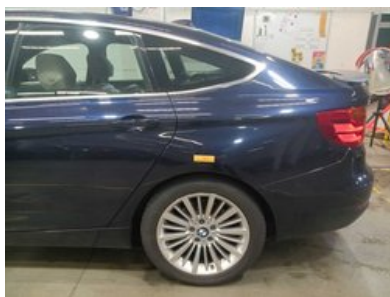
✓ **7. Külg:** Vasak ja Parem Külg - Nähtavad Kahjustused ja Kriimustused

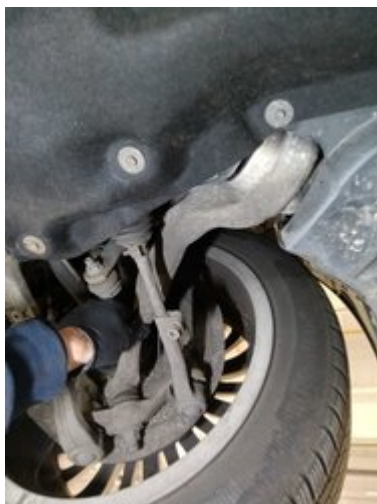
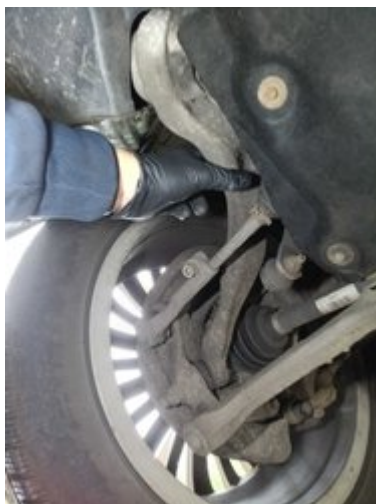
✓ **1. VEDRUSTUS:** Vedrustuse Alumine Õlg Mõlemad

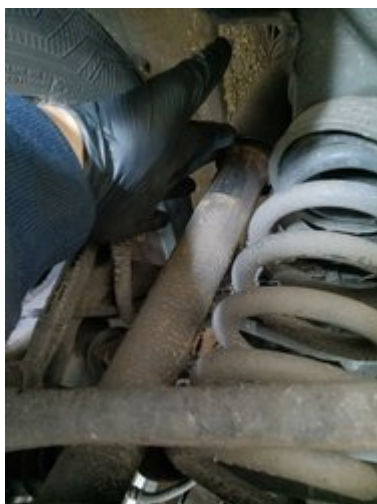
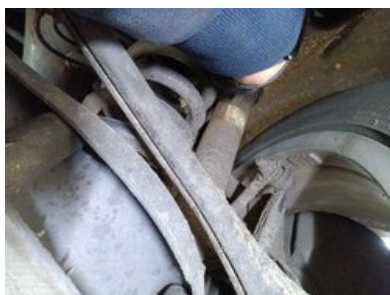
✓ **2. VEDRUSTUS:** Amortisaatorid (Paar)

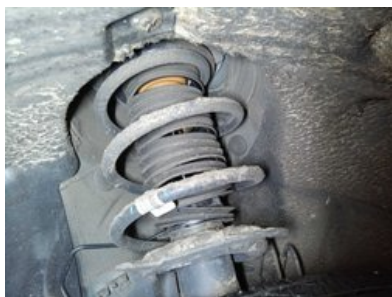
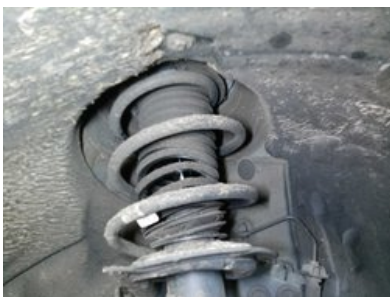
✓ **3. VEDRUSTUS:** Amortisaatorite Kate

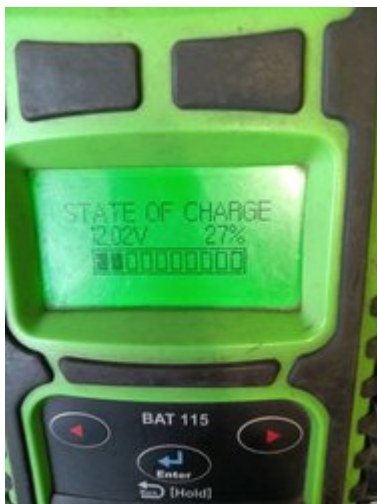
✓ **4. MUU:** Laadida Akut

- ✓ 1. Mootoriõli ja Filtri Vahetus
- ✓ 2. Laadida Akut

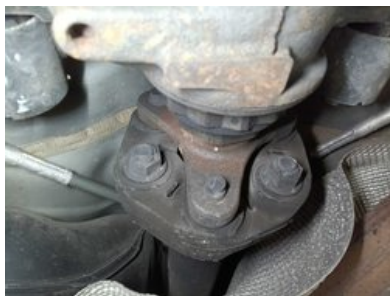
✓ **6. LÖPPHAMMASTIK, VÖLL JA TELJED:** Kardaaniigese Kaitse

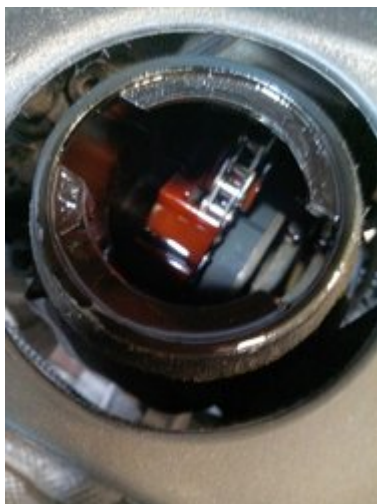
✓ **7. MOOTOR:** Sidurivõlli Ajamkett
