# Diagnostikaaruanne

## 2018 DACIA DUSTER Prestige

# Ettevalmistus- ja remondiaruanne

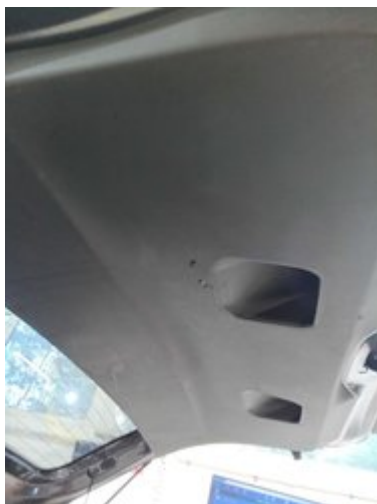
### ✓ 2. Salong: Katted ja liistud - Seisukord

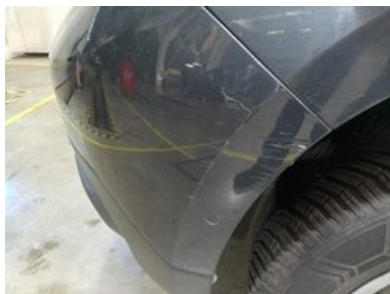
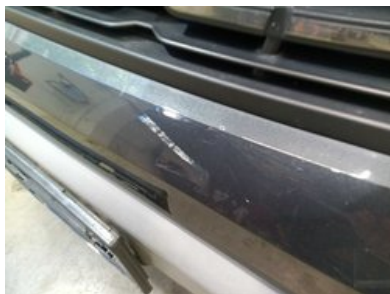
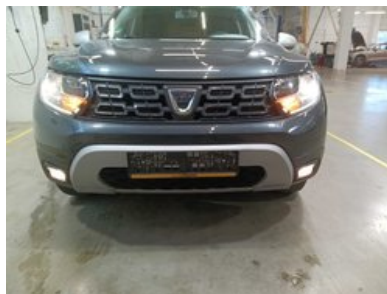
### ✓ 1. Esiosa: Esistange - Seisukord ja Joondus

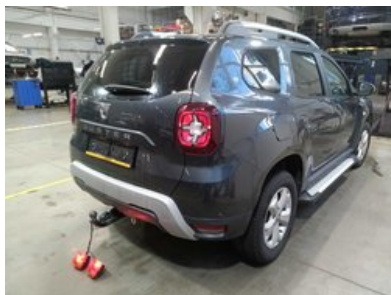
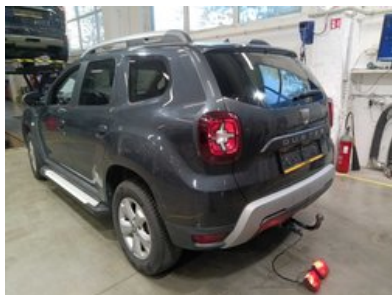
✓ **1. PIDURID:** Esimesed Pidurikettad Mõlemad

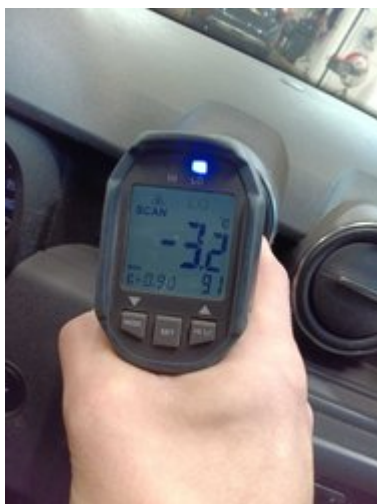
#### ✓ 4. Kliimaseadme Mõõtmine
