# Diagnostikaaruanne

## 2015 RENAULT CAPTUR Intens

### Diagnostika üksikasjad

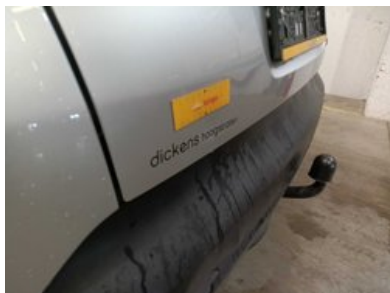
- ✓ **1. Tagaosa:** Pagasiluuk - Nähtavad kahjustused

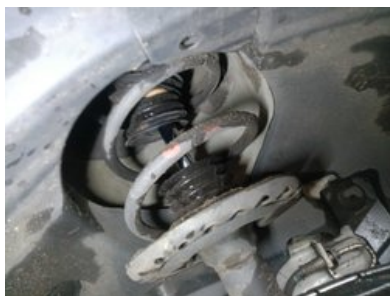
- ✓ **1. MUU:** Mootoriõli ja Filtri Vahetus
- ✓ **2. VEDRUSTUS:** Amortisaatori posti komplekt (mõlemad)

- ✓ 1. Stabilisaatori Link - Välimine
- ✓ 2. Mootoriõli ja Filtri Vahetus

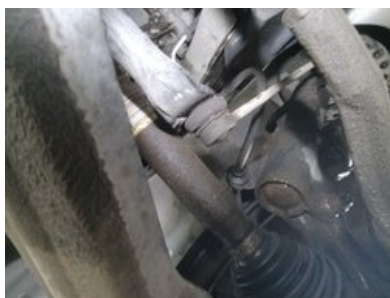
- ✓ **3. VEDRUSTUS:** Stabilisaatori Varras, Välimine
