# Diagnostikaaruanne

## 2022 PEUGEOT 3008 GT

### Diagnostika üksikasjad

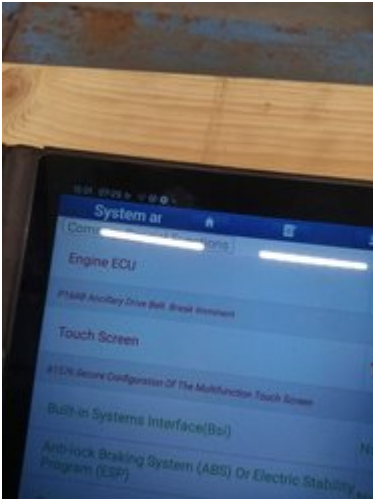
- ✓ **1. MUU:** Mootoriõli ja Filtri Vahetus
- ✓ **2. MOOTOR:** Lisaseadmete Ajamvöö

- ✓ 1. Lisaseadmete rihm
- ✓ 2. Mootoriõli ja Filtri Vahetus
