# Diagnostikaaruanne

## 2018 RENAULT KADJAR Intens

Longo poolt läbi viidud põhjaliku diagnostika käigus, 14 puudust olid tuvastatud sõidukis.

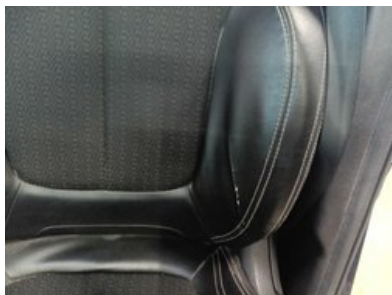
### ✓ 1. Istmed: Kõik Istmed - Seisukord

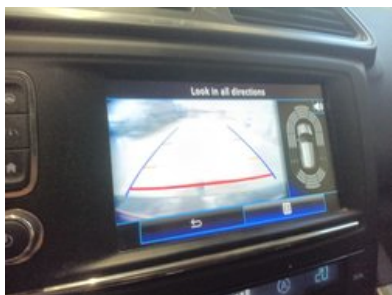
### ✓ 2. Toiming: Tagavaate Kaamera / Lähedussensorid - Toimimine

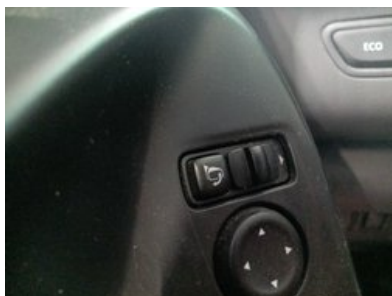
### ✓ 3. Uksed: Välised Küljepeeglid - Elektrooniline Juhtimine, Kokkuklappimine ja Reguleerimine

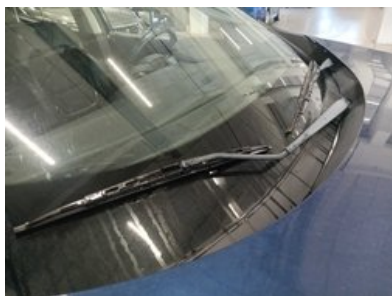
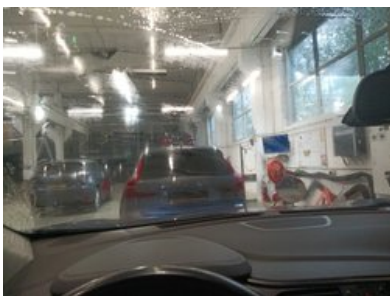
### ✓ 4. Esiosa: Klaasipuhasti Kumm ja Käepide (Ees ja Taga) - Seisukord

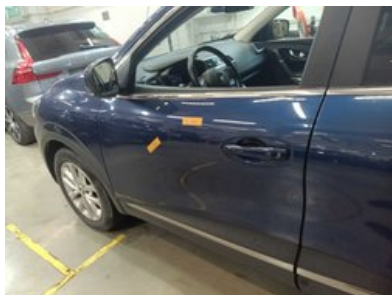
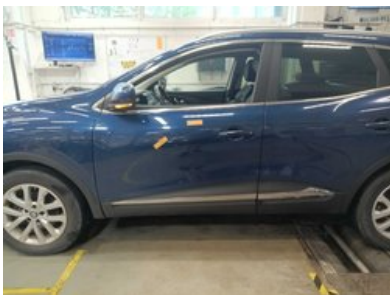
### ✓ 1. Külg: Vasak ja Parem Külg - Nähtavad Kahjustused ja Kriimustused

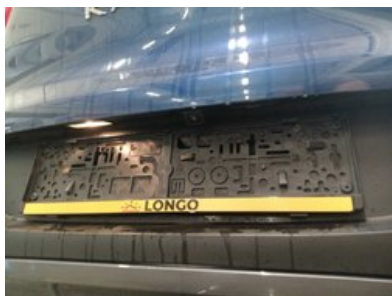
### ✓ 3. Tuled: Lambipirnid

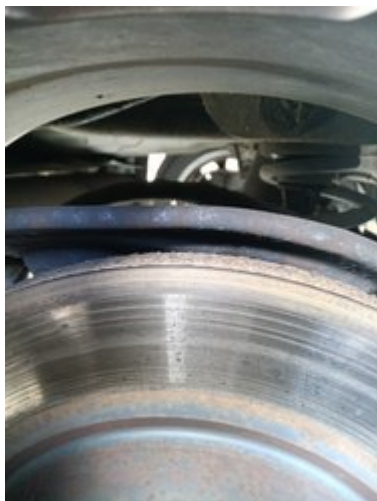
### ✓ 1. PIDURID: Tagumine Piduri Ketas (Mõlemad)

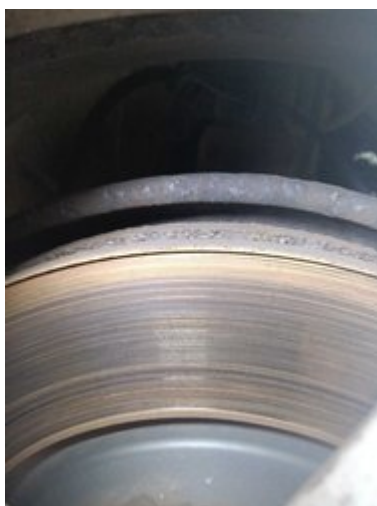
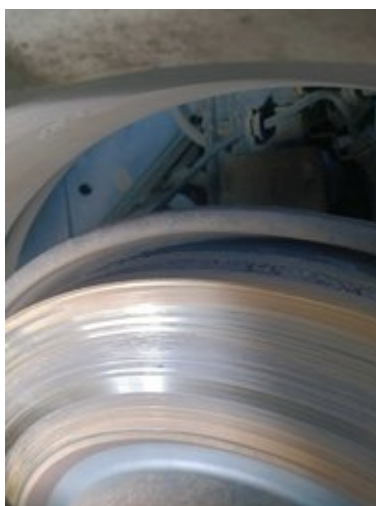
### ✓ 2. PIDURID: Esimesed Pidurikettad Mõlemad

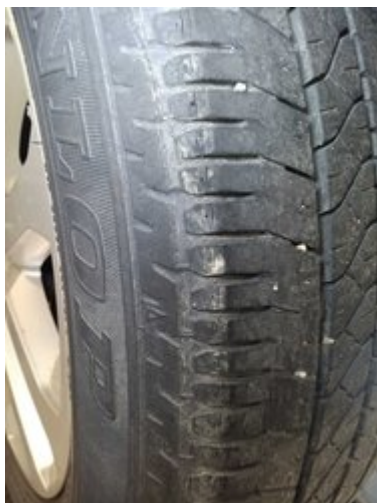
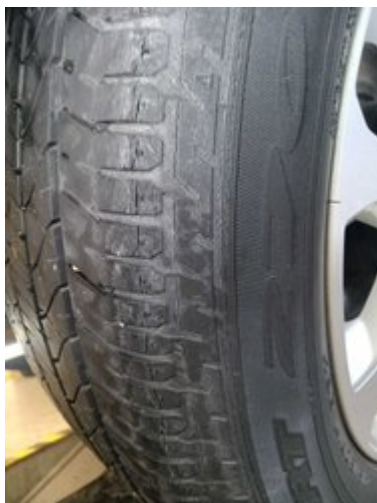
✓ **4. MUU:** Vahetada Rehve

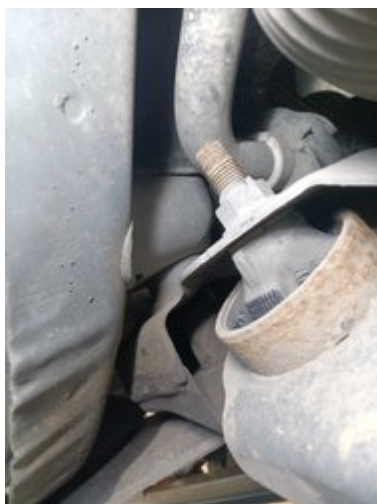
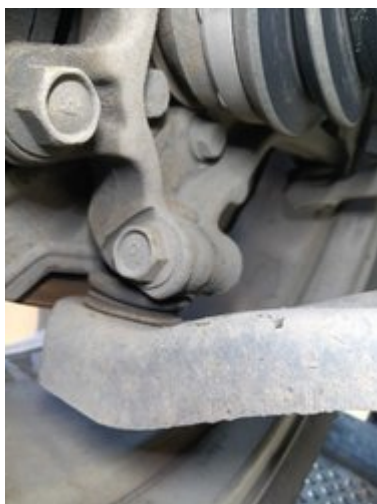
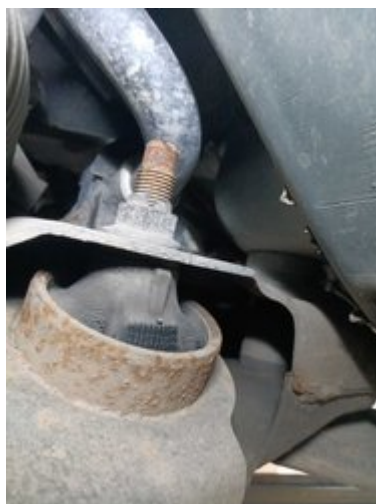
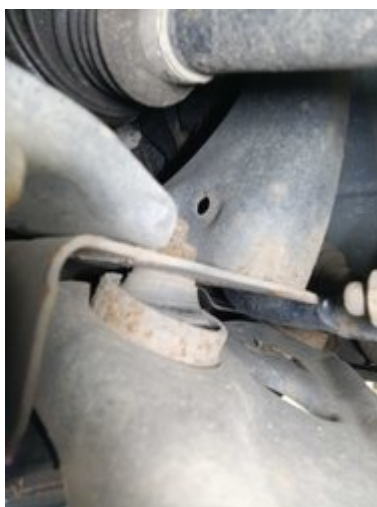
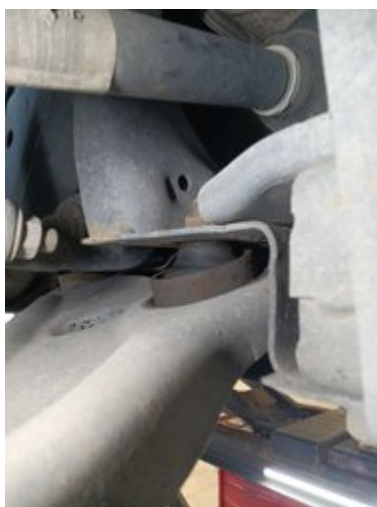
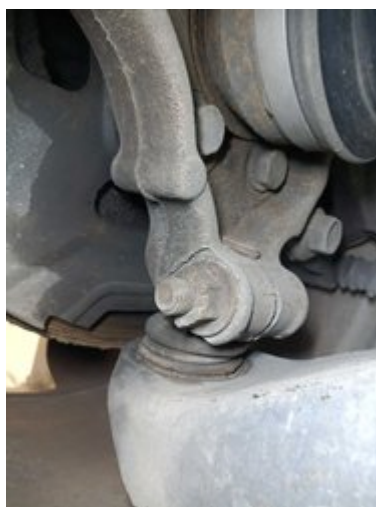
✓ **5. VEDRUSTUS:** Vedrustuse Alumine Õlg Mõlemad

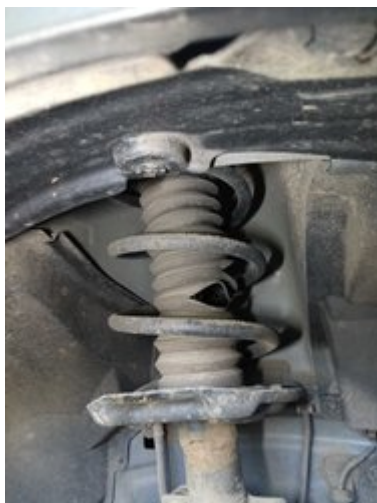
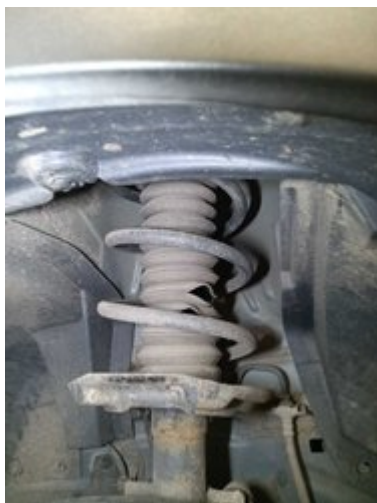
✓ **6. VEDRUSTUS:** Amortisaatori Kate

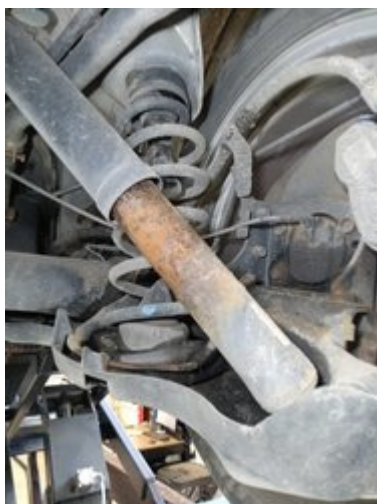
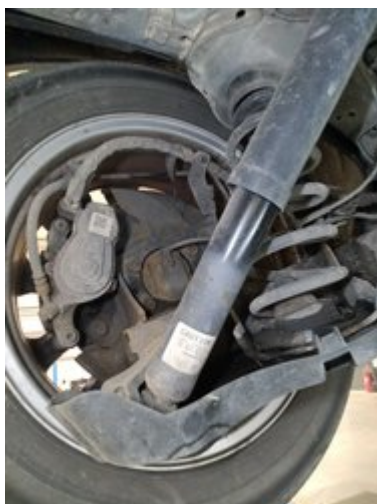
✓ **7. VEDRUSTUS:** Amortisaator
