# Diagnostikaaruanne

## 2019 CITROEN C4 PICASSO Business Plus

Kontrollitud Longo Shared Service sertifitseeritud diagnostika meeskonna poolt: Ignas S., Eimantas A.

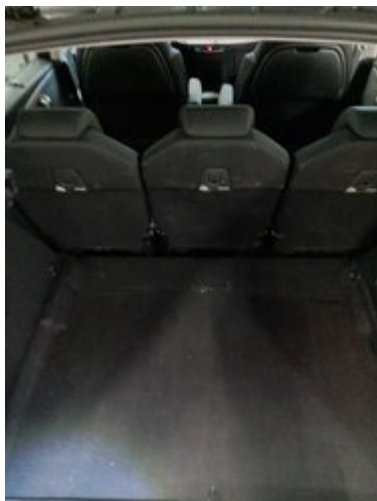
- ✓ **1. Salong:** Pagasiruumi kate - Toimimine ja seisukord

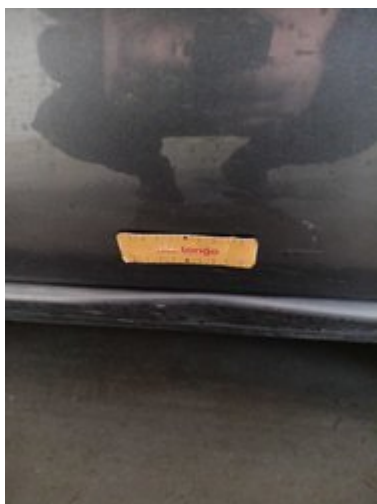
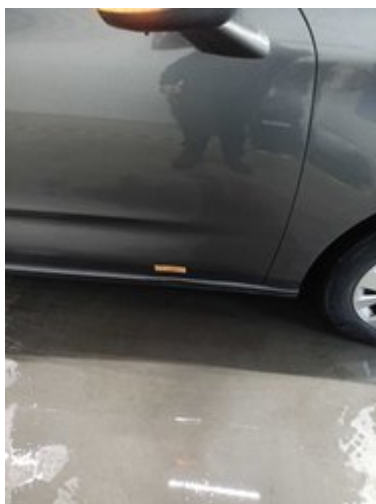
- ✓ **1. Külg:** Vasak ja Parem Külg - Nähtavad Kahjustused ja Kriimustused

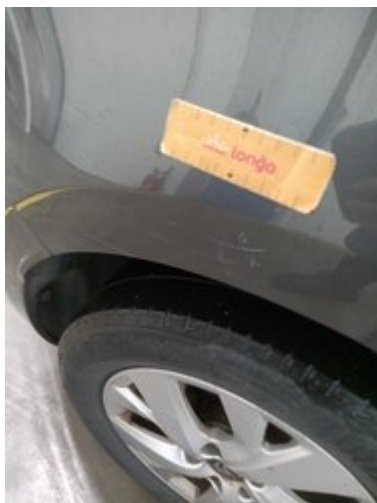
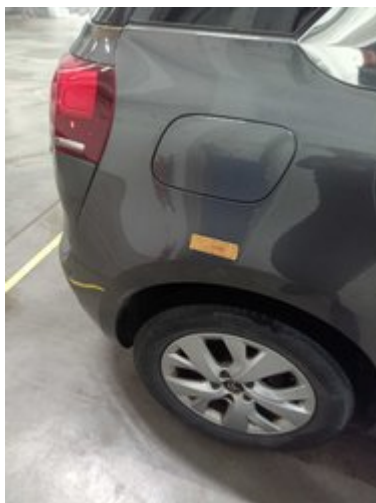
✓ **2. Külg:** Vasak ja Parem Külg - Nähtavad Kahjustused ja Kriimustused

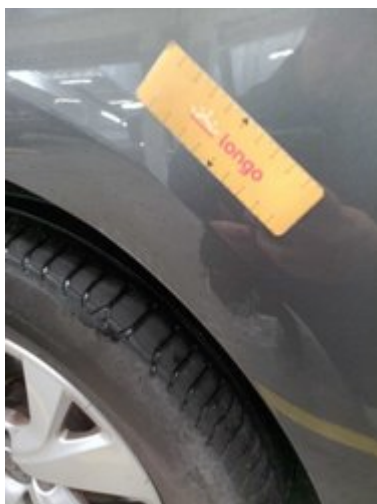
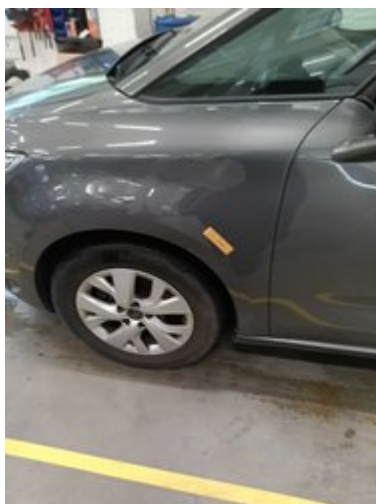
✓ **3. Külg:** Vasak ja Parem Külg - Nähtavad Kahjustused ja Kriimustused

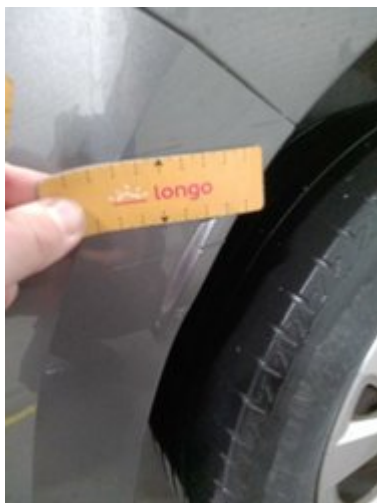
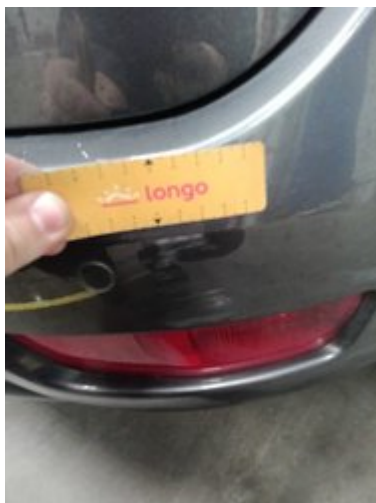
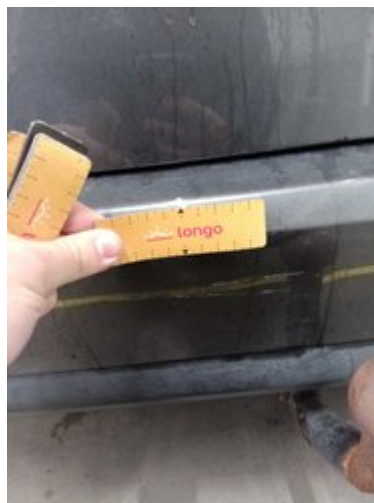
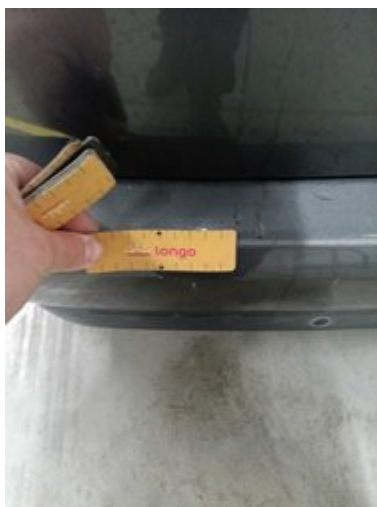
✓ **4. Tagaosa:** Tagumine stange - Seisukord ja joondus

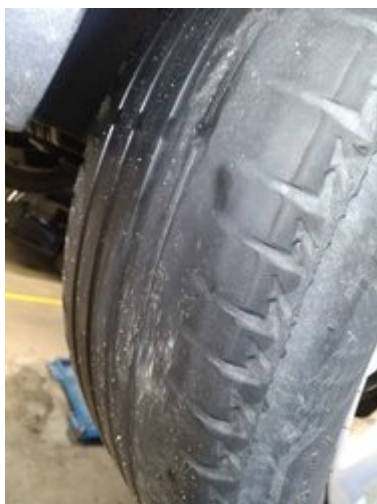
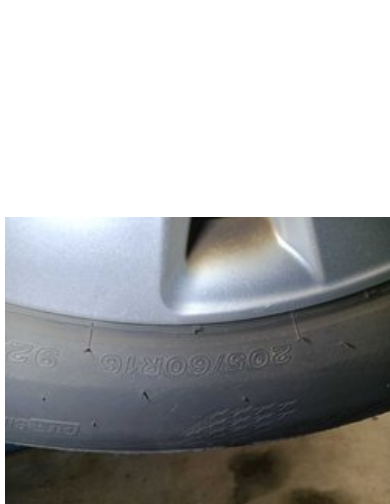
✓ **1. MUU:** Vahetada Rehve

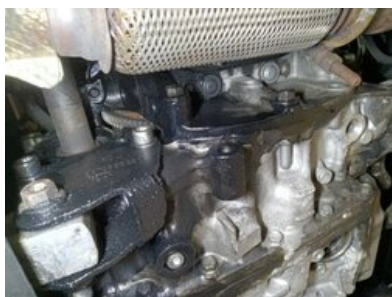
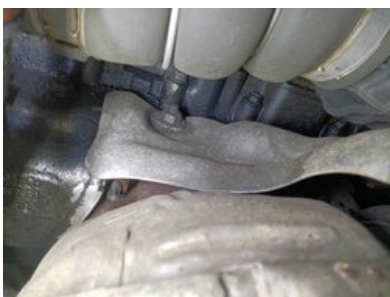
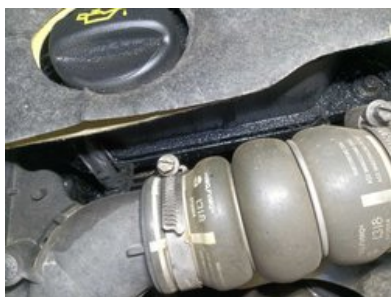
✓ **4. MUU:** Mootori Kammvõlli Remont "Sandwich"

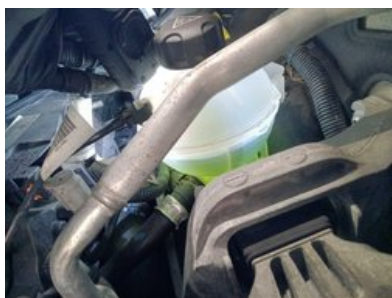
✓ **5. MUU:** Jahutussüsteemi Täitmine

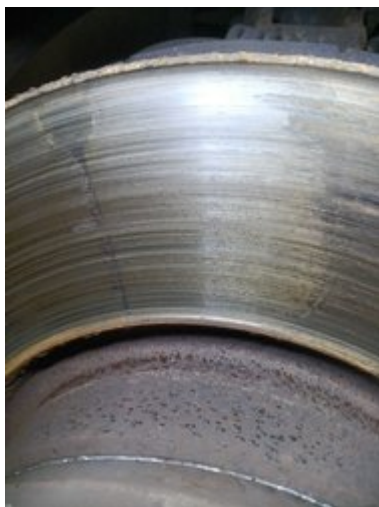
✓ **6. PIDURID:** Esimesed Pidurikettad Mõlemad

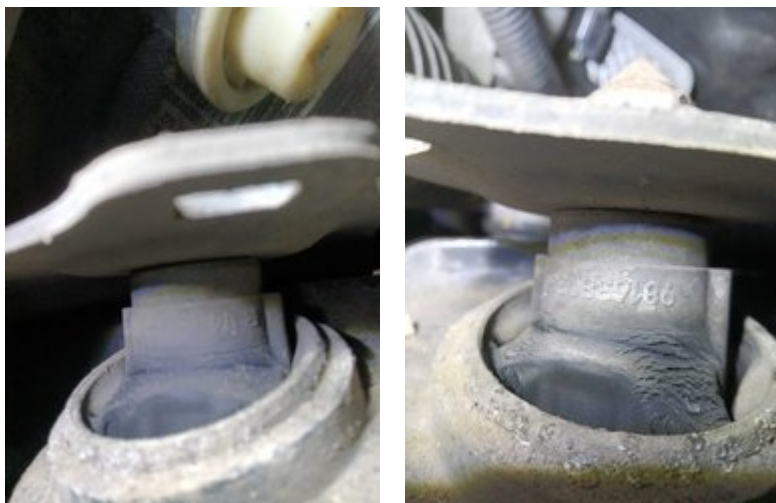
## ✓ 7. VEDRUSTUS: Vedrustuse Alumise Õla Puksid Mõlemad
