Diagnostikaaruanne

2017 BMW 320 Sport Line Shadow High Executive

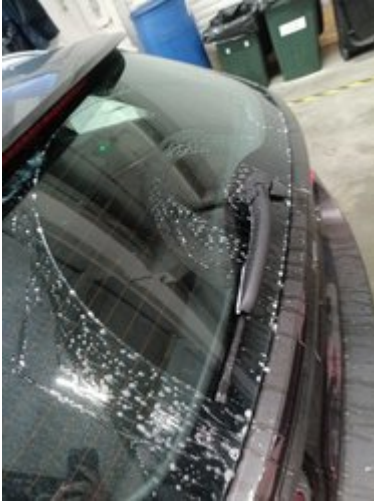
- ✓ **1. Esiosa:** Klaasipuhasti Kumm ja Käepide (Ees ja Taga) - Seisukord

- ✓ 1. Rehv Lekkib
- ✓ 2. Mootoriõli ja Filter
- ✓ 3. Vaheta Esiklaasi Kojamees (Mehaaniline)
- ✓ 4. Vaheta Tagaklaasi Kuhjar (Mehaaniline)

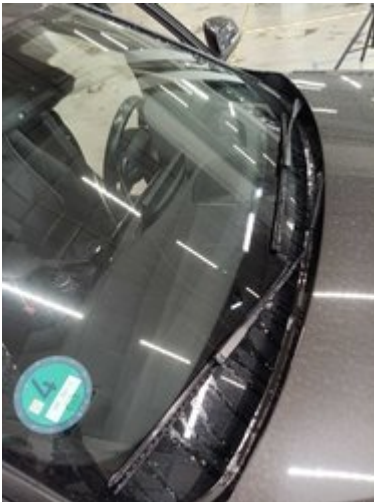
- ✓ **2. Esiosa:** Klaasipuhasti Kumm ja Käepide (Ees ja Taga) - Seisukord

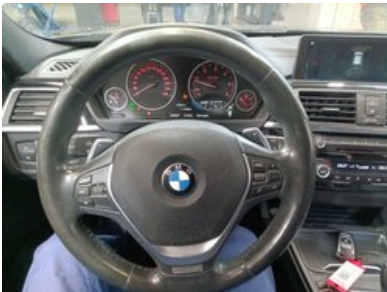
- ✓ **3. Esiosa:** Rool - Seisukord

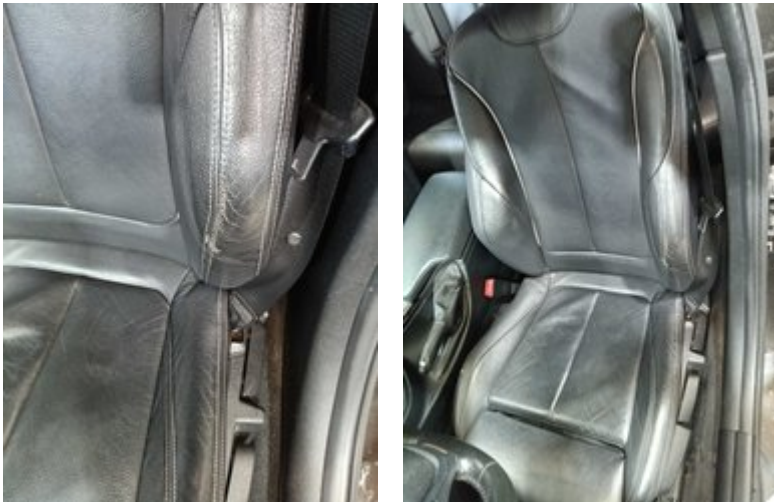
✓ **4. Istmed:** Kõik Istmed - Seisukord

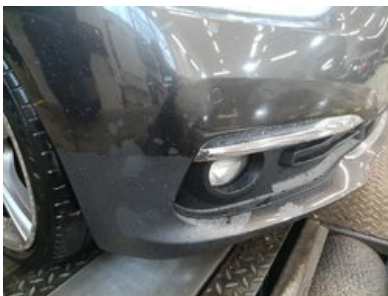
✓ **1. Esiosa:** Esistange - Seisukord ja Joondus

- ✓ 1. Mootorikaane Värvimine
- ✓ 2. Esipõrkekaitse Värvimine

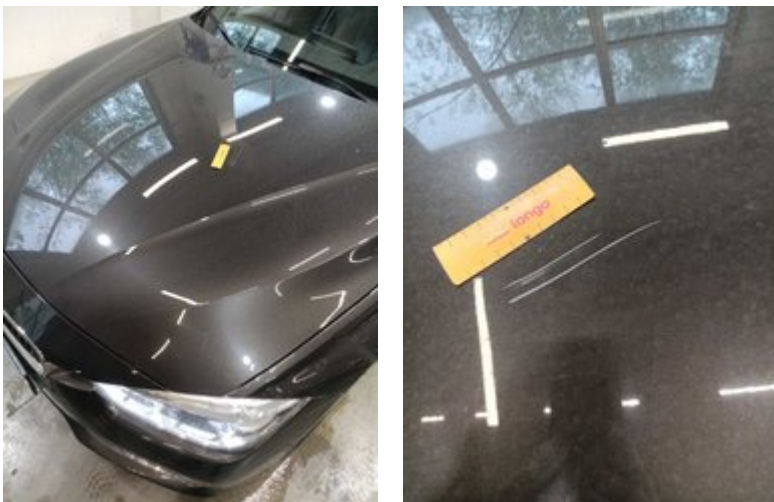
✓ **2. Esiosa:** Kapott - Nähtavad Kahjustused

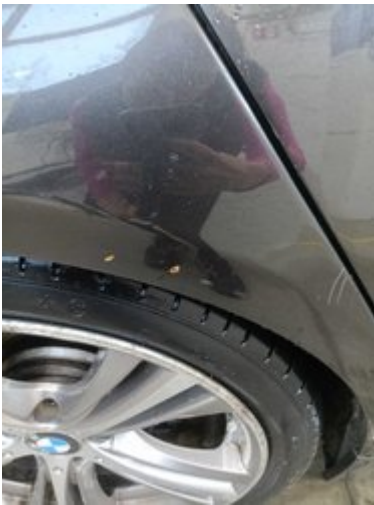
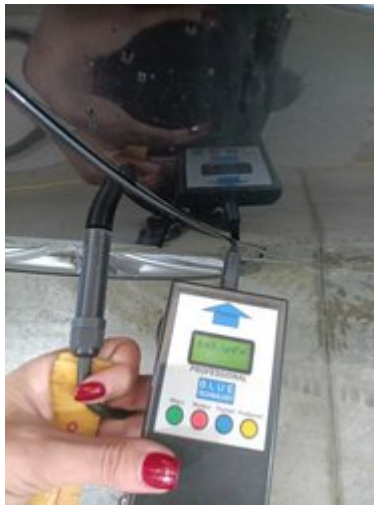
✓ **4. Külg:** Vasak ja Parem Külg - Nähtavad Kahjustused ja Kriimustused

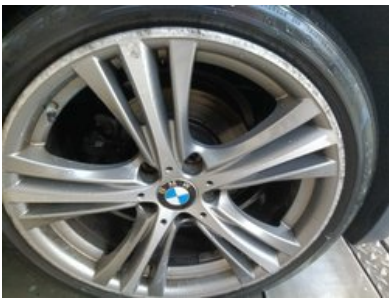
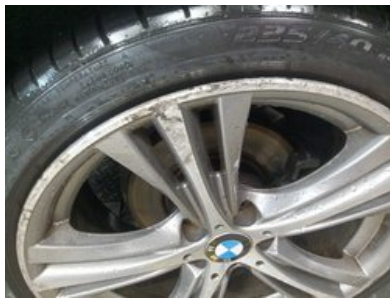
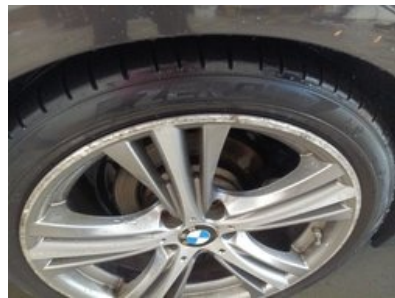
✓ **5. Külg:** Veljed - Seisukord

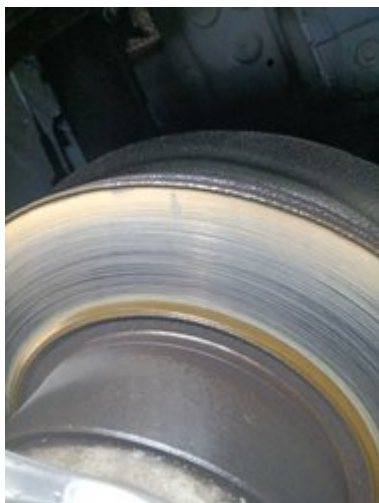
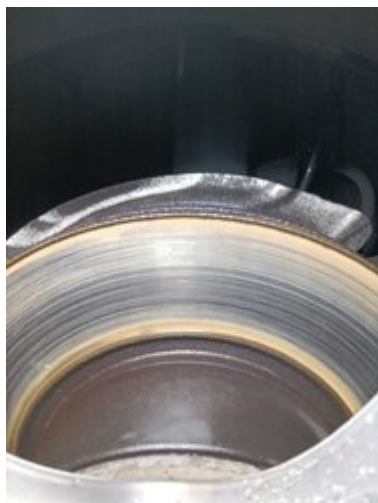
✓ **2. MUU:** Esimised Piduriketad Klotsidega

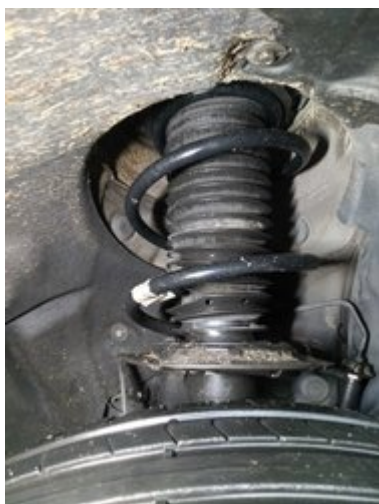
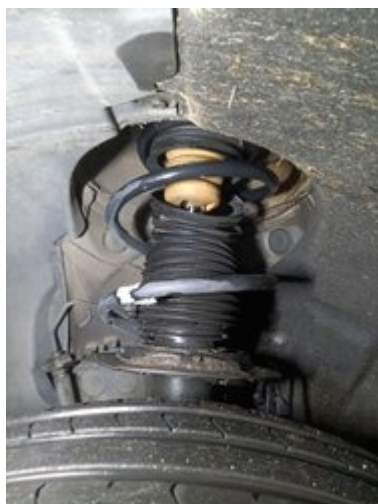
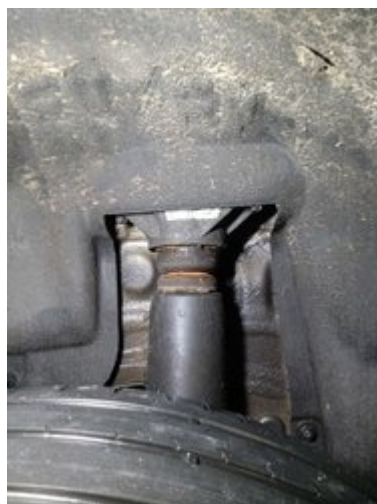
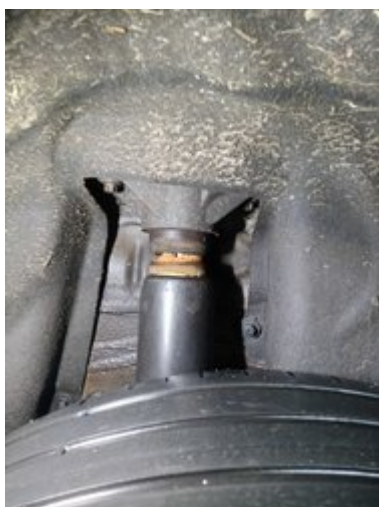
✓ **3. MUU:** Amortisaatorite kaitse

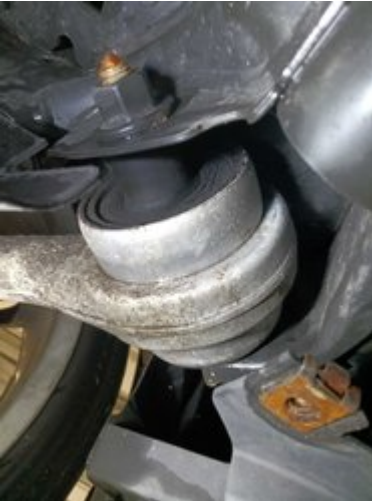
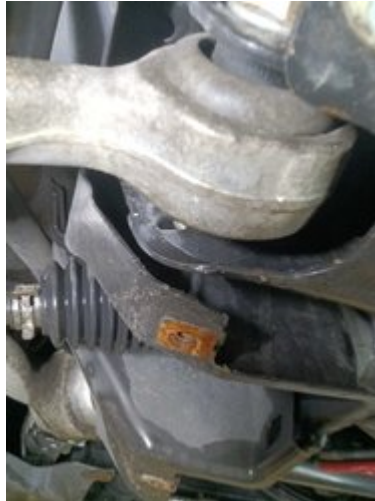
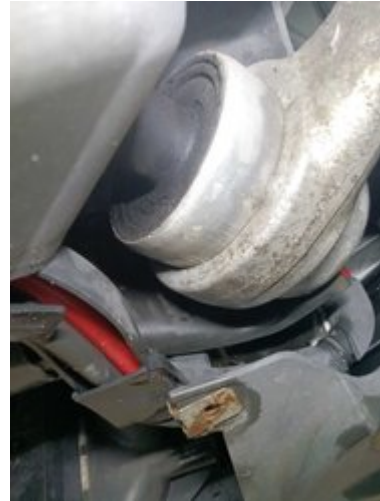
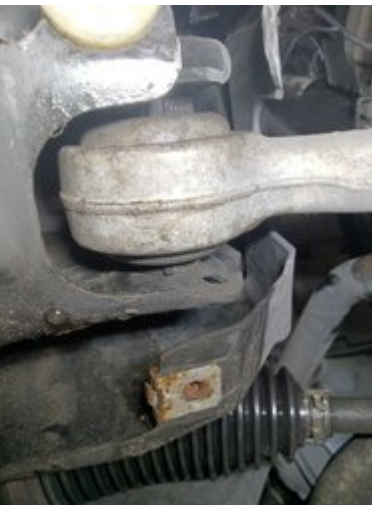
✓ 5. MUU: Vedrustuse Alumine Võll

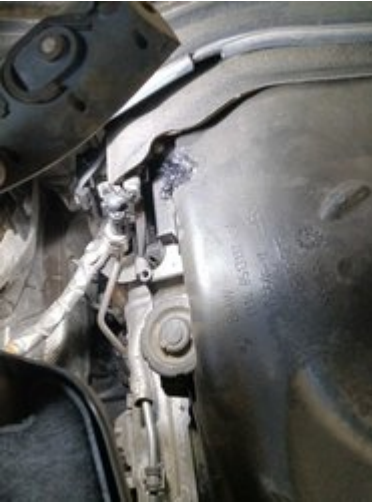
✓ **6. MUU:** Mootori Ülemine Kaas

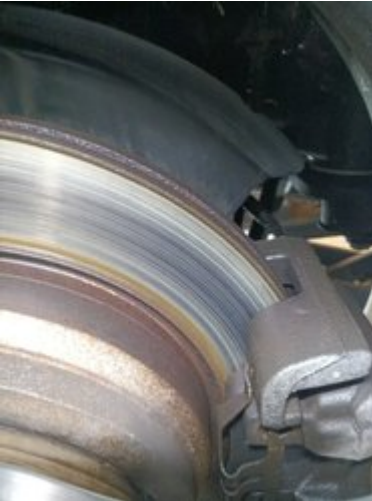
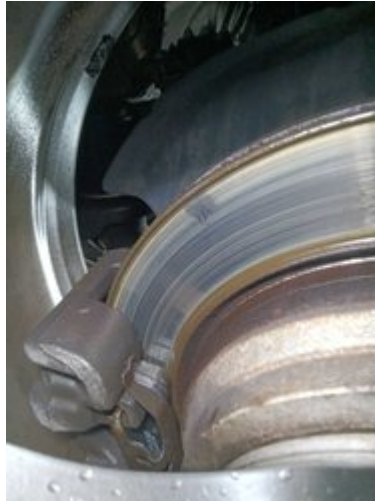
✓ **7. MUU:** Tagumised Pidurikettad koos Klotsidega
