# Diagnostikaaruanne

## 2022 OPEL MOKKA Turbo Business Elegance

### Diagnostika üksikasjad

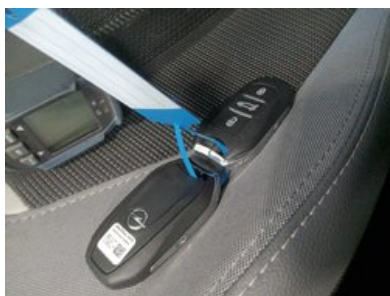
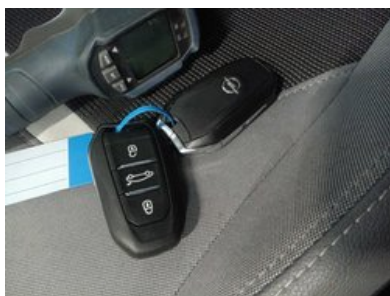
✔ **1. Salong:** Tarvikud - Toimimine ja Seisukord

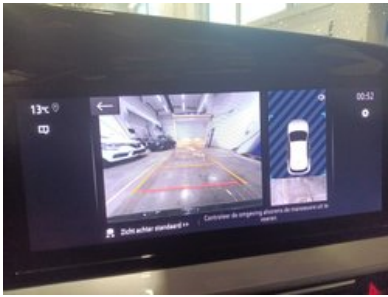
✓ **2. Salong:** Tarvikud - Toimimine ja Seisukord

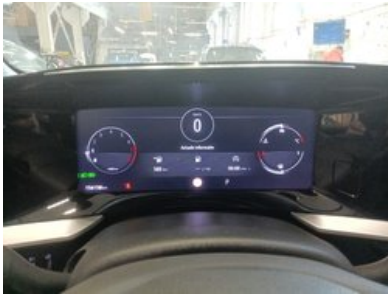
✓ **3. Salong:** Tarvikud - Toimimine ja Seisukord

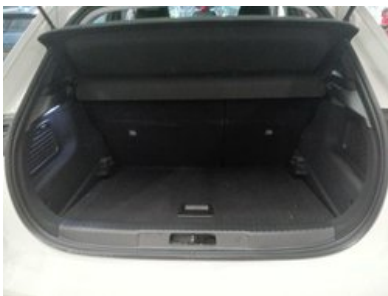
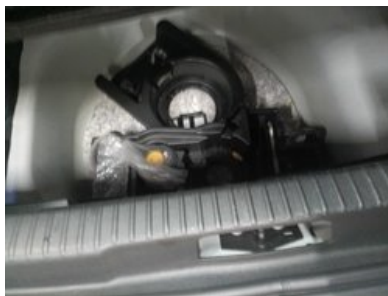
✓ **4. Salong:** Tarvikud - Toimimine ja Seisukord

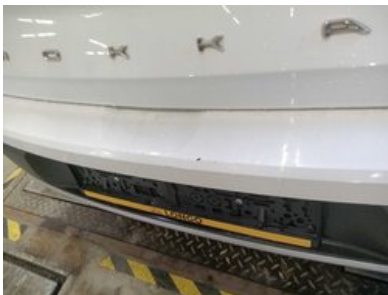
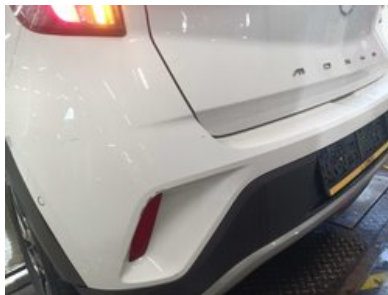
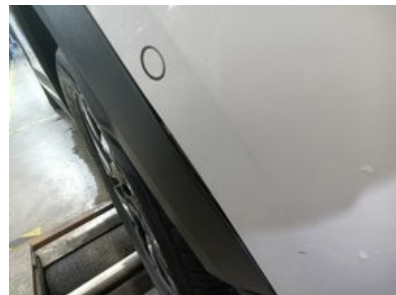
✓ **1. Tagaosa:** Tagumine stange - Seisukord ja joondus

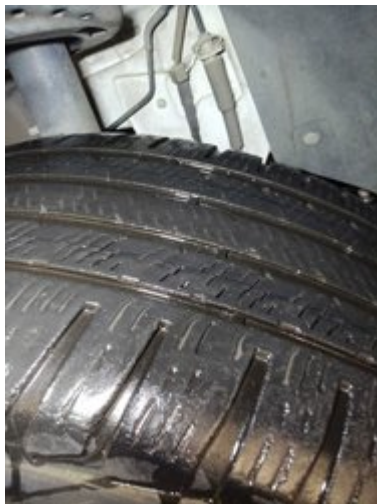
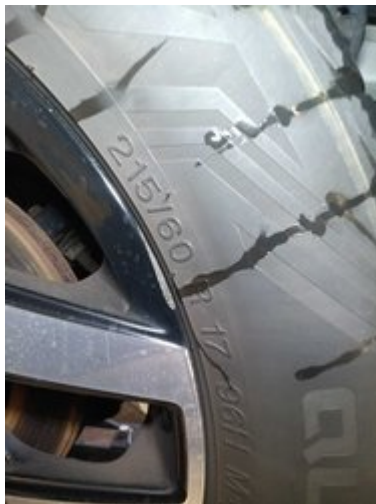
- ✓ **1. MUU:** Laadida Akut
- ✓ **2. MUU:** Mootoriõli ja Filtri Vahetus
- ✓ **3. MUU:** Vahetada Rehve

- ✓ 1. Vahetada Rehve
- ✓ 2. Mootoriõli ja Filtri Vahetus
- ✓ 3. Laadida Akut
- ✓ 4. Sisselaskeloa Ajamrihm

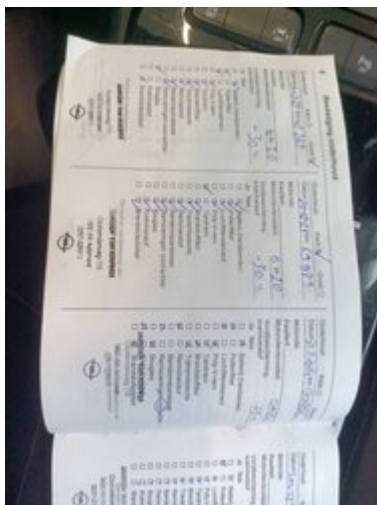
- ✓ **4. MOOTOR:** Sidurivõlli Ajamrihm

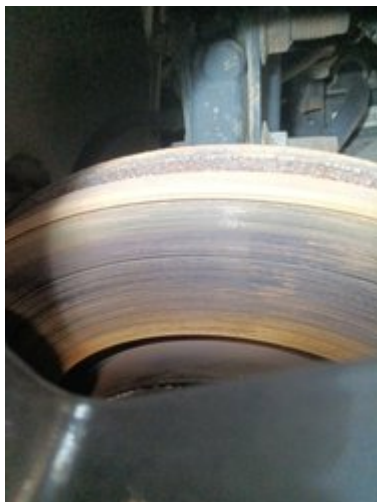
✓ **5. PIDURID:** Esimesed Pidurikettad Mõlemad

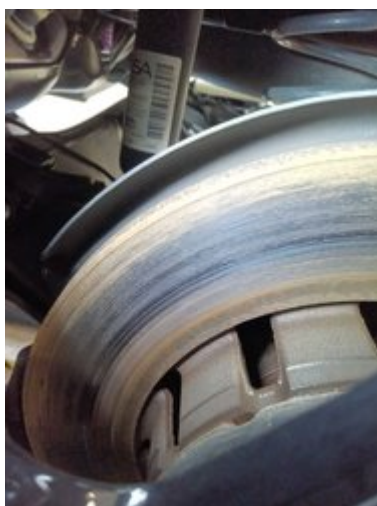
✓ **6. PIDURID:** Tagumine Piduri Ketas (Mõlemad)
