# Diagnostikaaruanne

## 2017 SKODA OCTAVIA Ambition

### Tuvastatud puuduste kokkuvõte

Longo poolt läbi viidud põhjaliku diagnostika käigus, 10 puudust olid tuvastatud sõidukis.

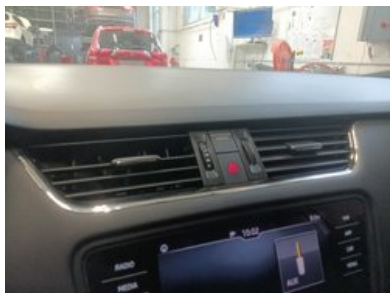
### ✓ 1. Esiosa: Katted ja liistud - Seisukord

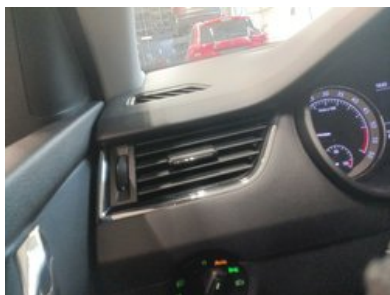
### ✓ 2. Esiosa: Katted ja liistud - Seisukord

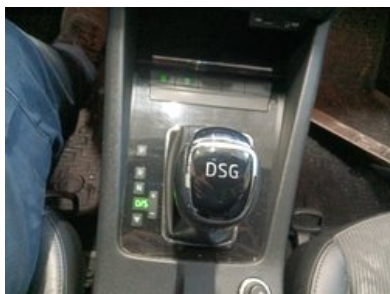
### ✓ 3. Salong: Käigukang Katik ja Käigukang Nupp - Seisukord

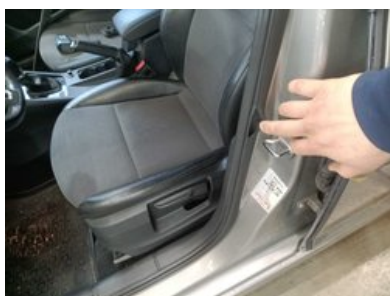
### ✓ 4. Uksed: Uste Kummitihendid

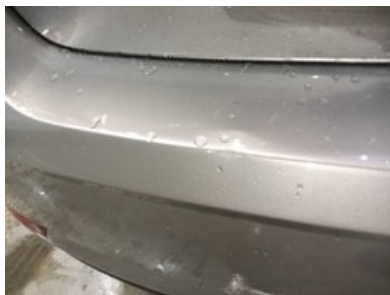
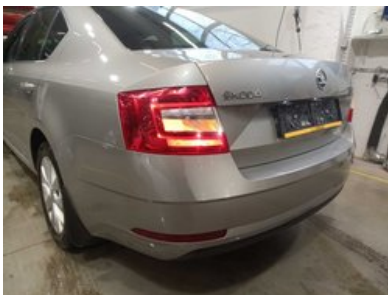
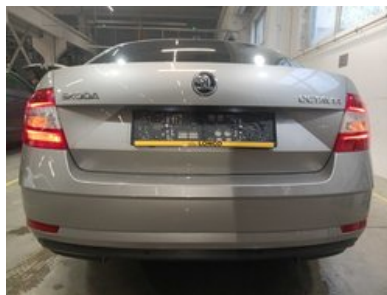
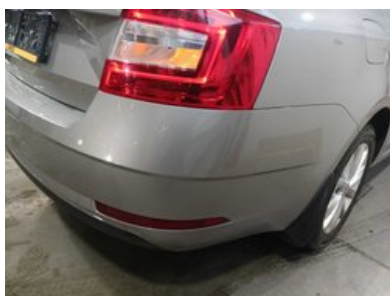
### ✓ 1. Tagaosa: Tagumine stange - Seisukord ja joondus

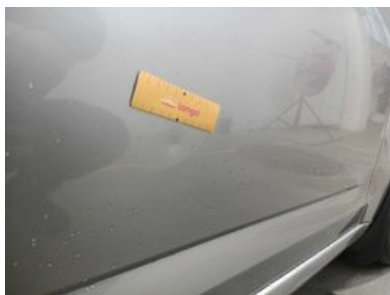
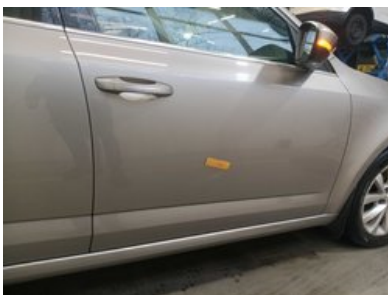
### ✓ 2. Külg: Vasak ja Parem Külg - Nähtavad Kahjustused ja Kriimustused

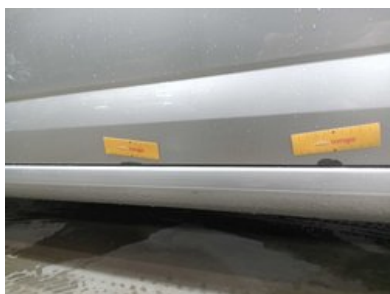
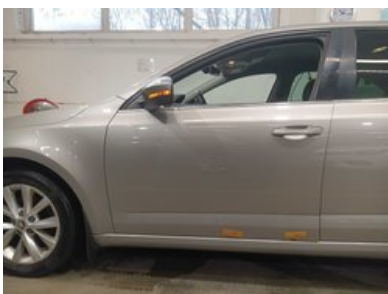
### ✓ 3. Külg: Vasak ja Parem Külg - Nähtavad Kahjustused ja Kriimustused

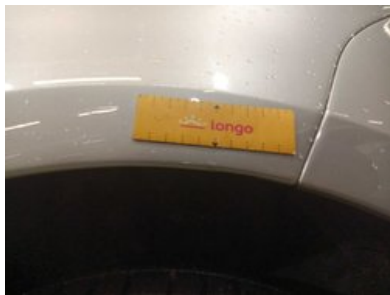
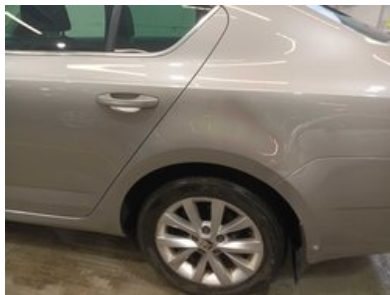
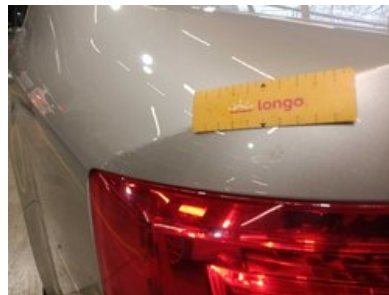
✓ **4. Külg:** Vasak ja Parem Külg - Nähtavad Kahjustused ja Kriimustused

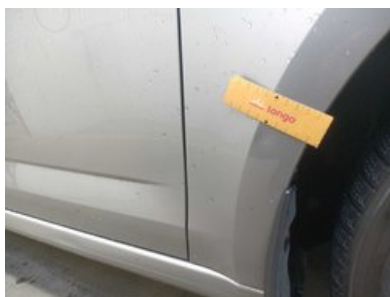
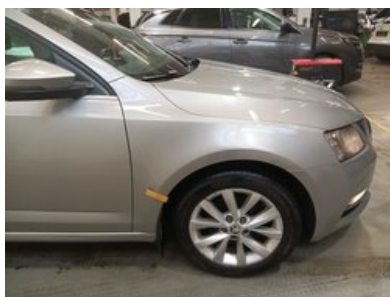
✓ **5. Külg:** Vasak ja Parem Külg - Nähtavad Kahjustused ja Kriimustused

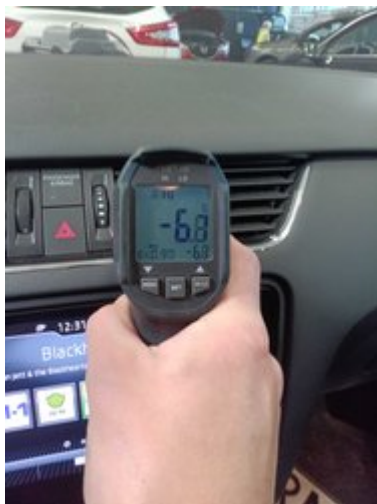
✓ **1. MUU:** Kliimaseadme Täitmine

## ✓ 4. Kliimaseadme Mõõtmine

- ✓ 1. Kliimaseadme Täitmine
