# Diagnostikaaruanne

## 2014 SKODA OCTAVIA Elegance Businesslin

### Diagnostika üksikasjad

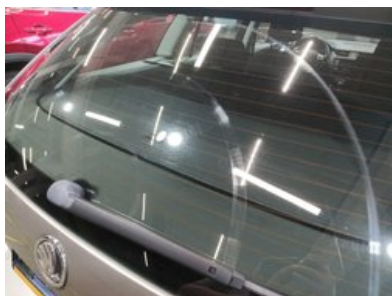
✓ **5. Tagaosa:** Tagaklaasi terviklikkus

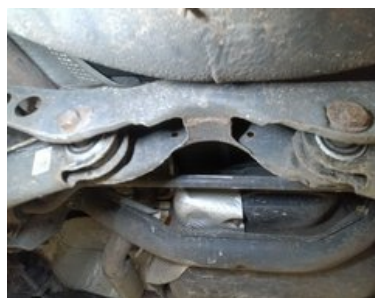
### ✓ 1. VEDRUSTUS: Veermiku seisukord

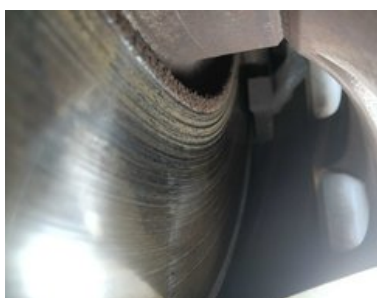
### ✓ 2. PIDURID: Pidurikettad
