# Diagnostikaaruanne

## 2015 MERCEDES BENZ GLA220 AMG

### Tuvastatud puuduste kokkuvõte

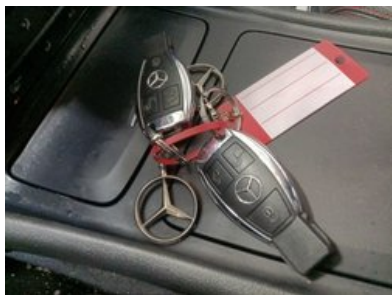
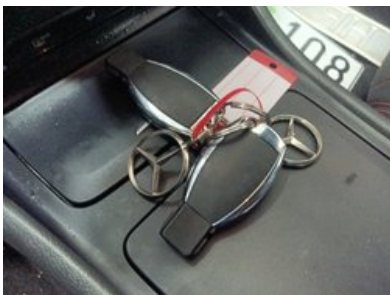
### ✓ 1. Salong: Tarvikud - Toimimine ja Seisukord

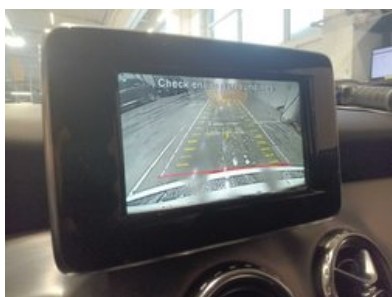
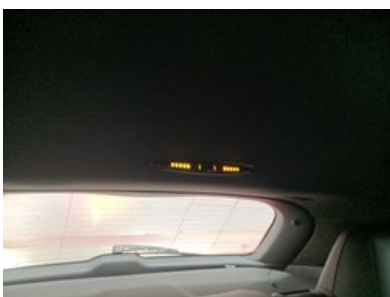
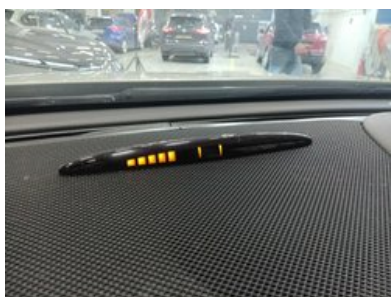
### ✓ 2. Salong: Tarvikud - Toimimine ja Seisukord

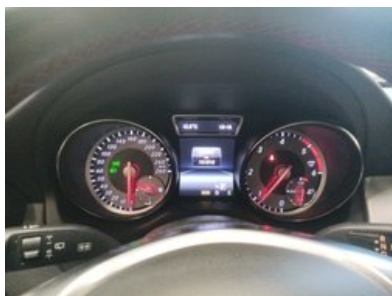
### ✓ 3. Salong: Tarvikud - Toimimine ja Seisukord

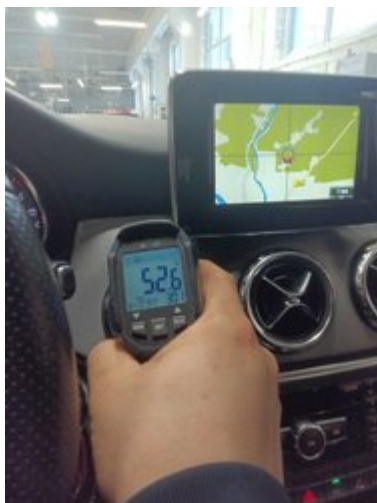
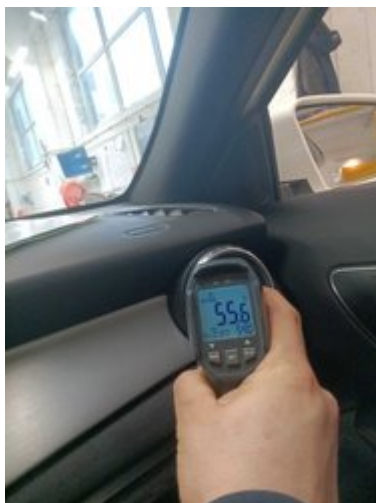
✓ **4. Salong:** Tarvikud - Toimimine ja Seisukord

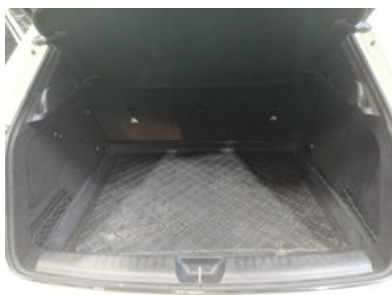
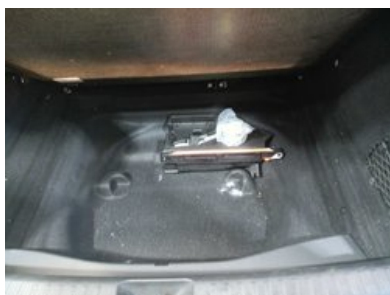
✓ **5. Salong:** Tarvikud - Toimimine ja Seisukord

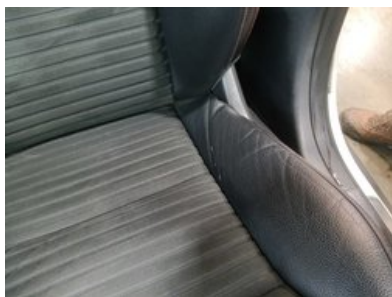
✓ **6. Istmed:** Kõik Istmed - Seisukord

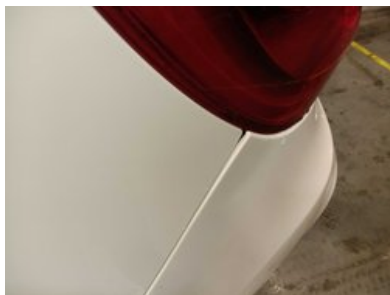
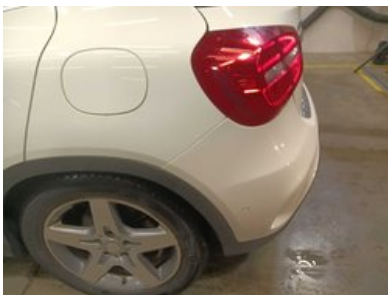
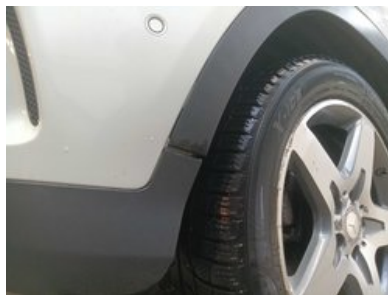
- ✔ **1. Tagaosa:** Tagumine stange - Seisukord ja joondus

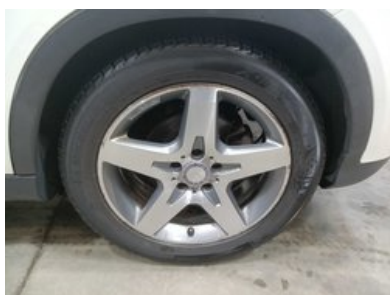
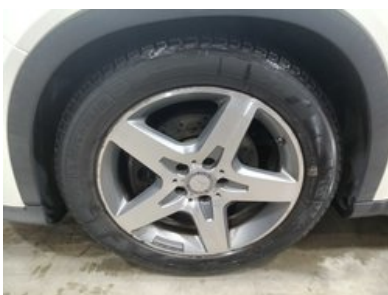
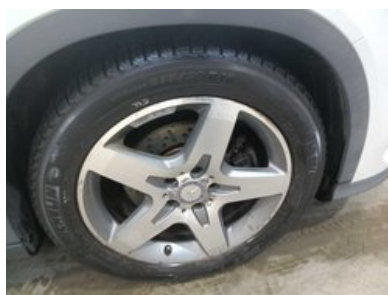
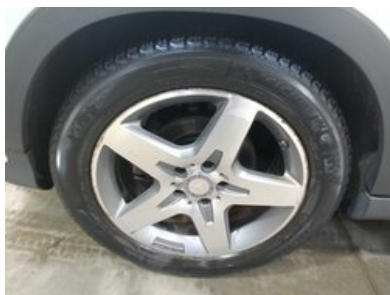
- ✔ **2. Külg:** Veljed - Seisukord

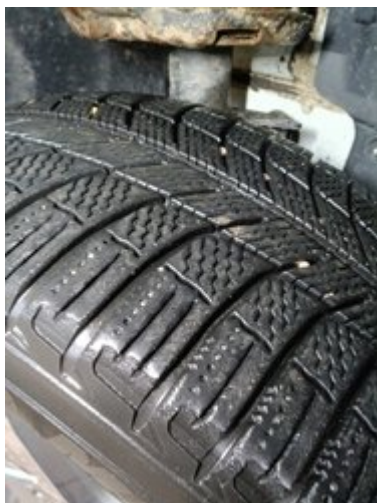
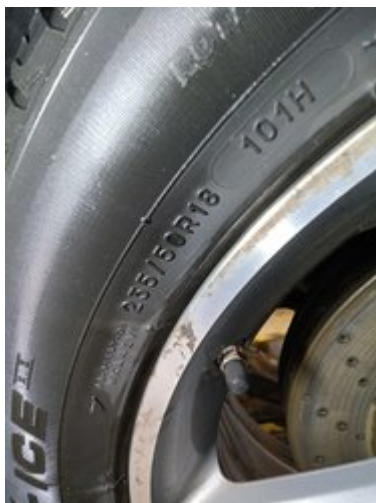
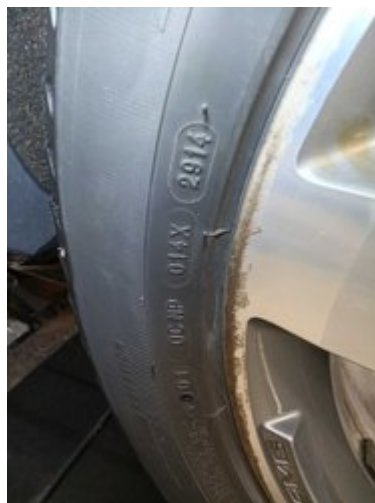
✓ **4. MUU:** Vahetada Rehve

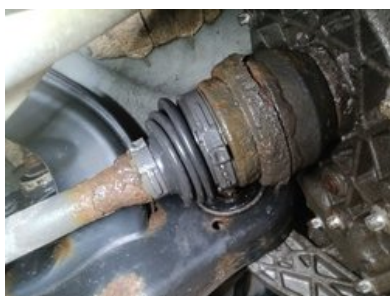
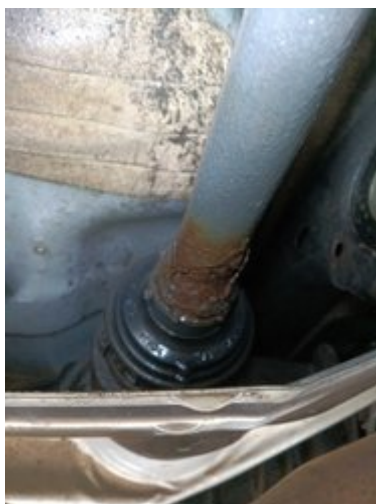
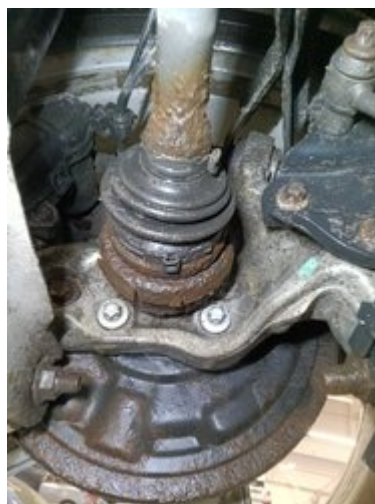
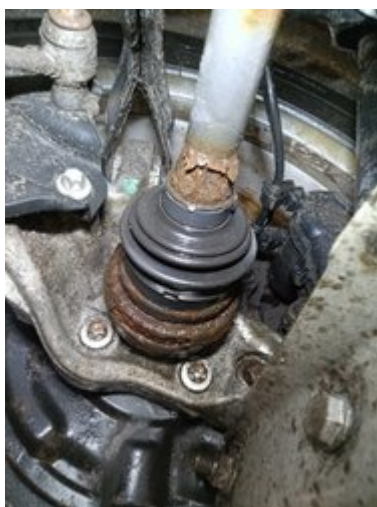
✓ **5. LÖPPHAMMASTIK, VÖLL JA TELJED:** Kardaanhvõll (Mõlemad)

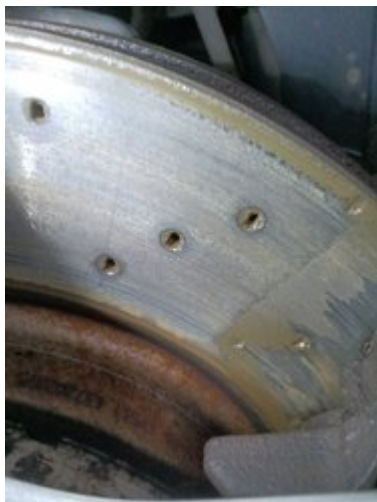
✓ **6. PIDURID:** Esimesed Pidurikettad Mõlemad

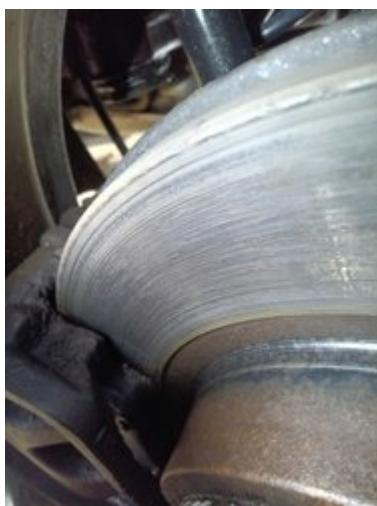
✓ **7. PIDURID:** Tagumine Piduri Ketas (Mõlemad)

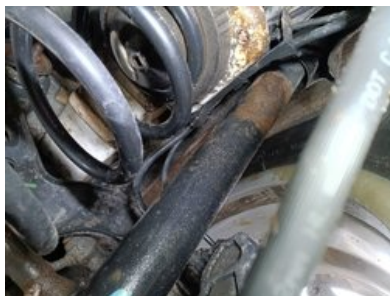
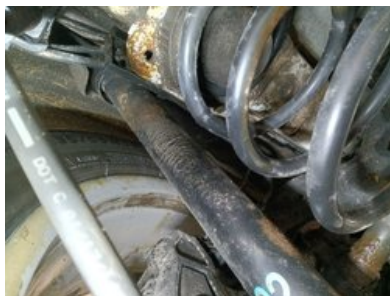
✓ **8. VEDRUSTUS:** Amortisaatorid (Paar)

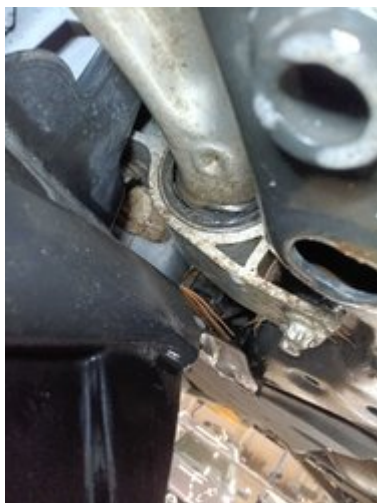
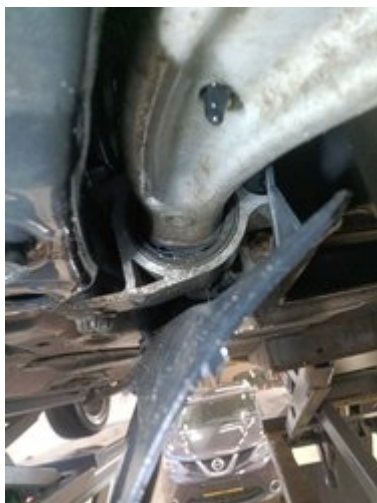
✓ **9. VEDRUSTUS:** Vedrustuse Alumise Õla Puksid Mõlemad

- ✓ 1. Vedrustuse Alumise Võlla Puksid (Mõlemad)
- ✓ 2. Mootoriõli ja Filtri Vahetus
- ✓ 3. Laadida Akut
- ✓ 4. Sisselaskeloa/Klapikaas ja Tihend
- ✓ 5. DPF Filtri Regenerereerimine/Puhastamine

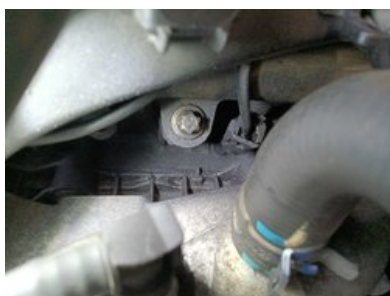
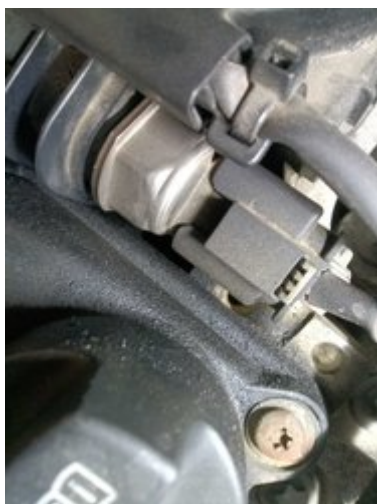
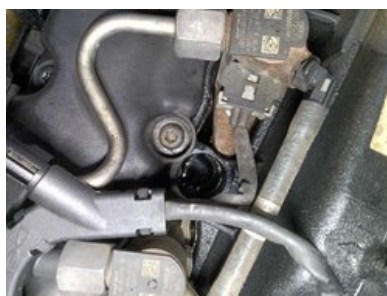
✓ **10. MOOTOR:** Kammelvälli Klapikate ja Tihend
