# Diagnostikaaruanne

## 2021 OPEL CROSSLAND

### Diagnostika üksikasjad

### Tuvastatud puuduste kokkuvõte

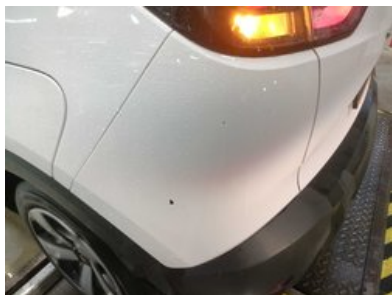
- ✓ **1. Tagaosa:** Tagumine stange - Seisukord ja joondus

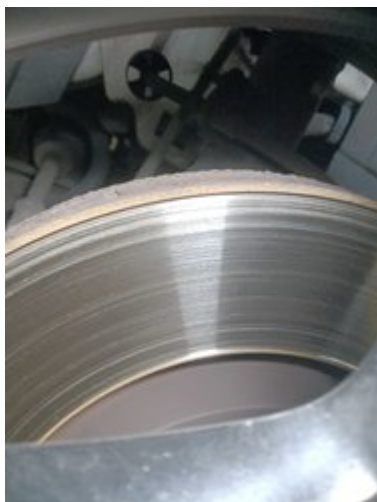
- ✓ **1. MUU:** Mootoriõli ja Filtri Vahetus
- ✓ **2. PIDURID:** Esimesed Pidurikettad Mõlemad

- ✓ 1. Esimesed Pidurikettad (Mõlemad)
- ✓ 2. Mootoriõli ja Filtri Vahetus
