# Diagnostikaaruanne

## 2017 PEUGEOT 3008 Acces

# Ettevalmistus- ja remondiaruanne

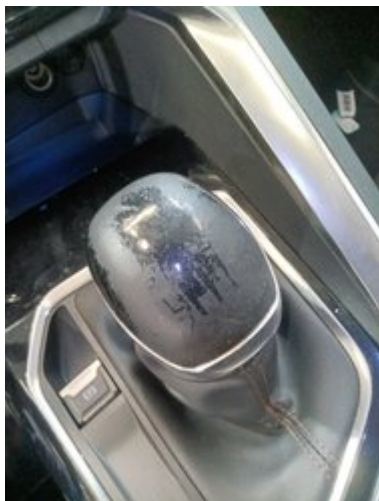
- ✓ **1. Salong:** Käigukang Katik ja Käigukang Nupp - Seisukord

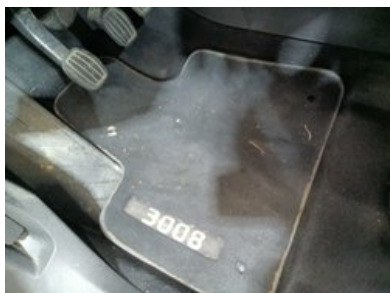
- ✓ **2. Salong:** Vaibad - Seisukord

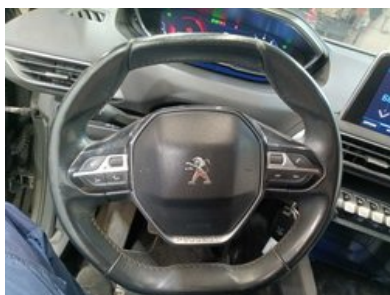
- ✓ **3. Esiosa:** Rool - Seisukord

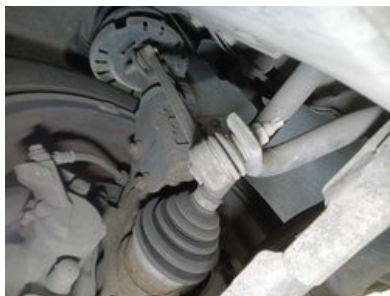
✓ **2. VEDRUSTUS:** Stabilisaatori Välimine Varras, Mõlemad Pooled

- ✓ 1. Stabilisaatori Link - Välimine (Mõlemad)
- ✓ 2. Mootoriõli ja Filtri Vahetus

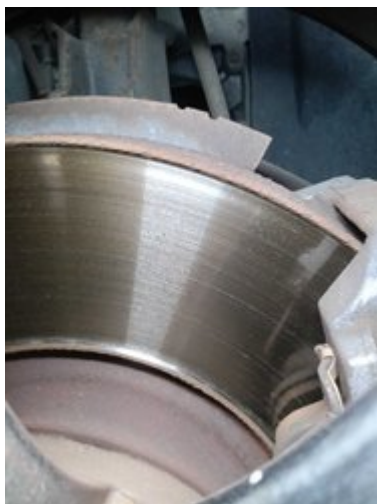
✓ **3. PIDURID:** Esimesed Pidurikettad Mõlemad

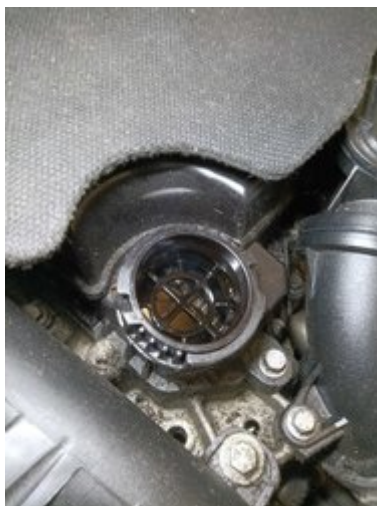
✓ **4. MOOTOR:** Sidurivõlli Ajamrihm
