### Tuvastatud puuduste kokkuvõte

Longo poolt läbi viidud põhjaliku diagnostika käigus, 17 puudust olid tuvastatud sõidukis.

# Ettevalmistus- ja remondiaruanne

## 2020 NISSAN QASHQAI Business Edition

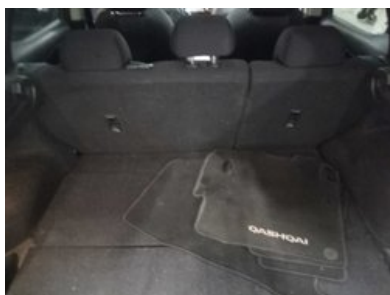
- ✓ **1. Salong:** Pagasiruumi kate - Toimimine ja seisukord

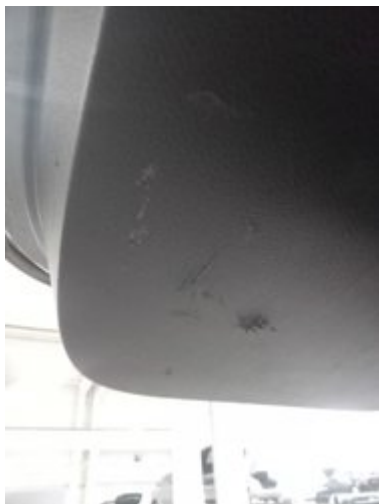
✓ **2. Salong:** Katted ja liistud - Seisukord

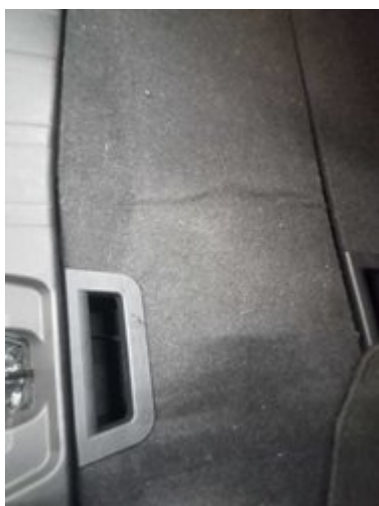
✓ **3. Salong:** Vaibad - Seisukord

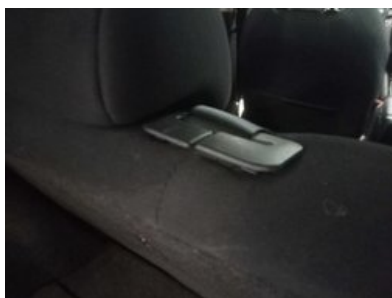
✓ **4. Istmed:** Kõik Istmed - Seisukord

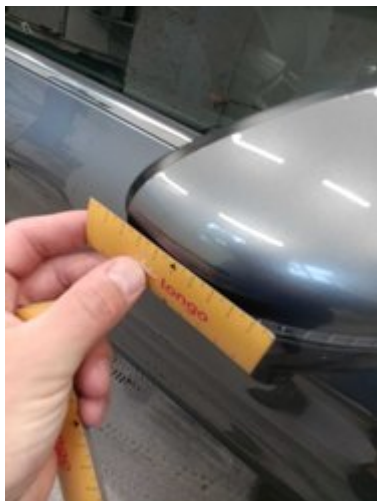
- ✓ **1. Külg:** Välispeeglid - Peeglite Terviklikkus ja Kinnitamine Auto Külge

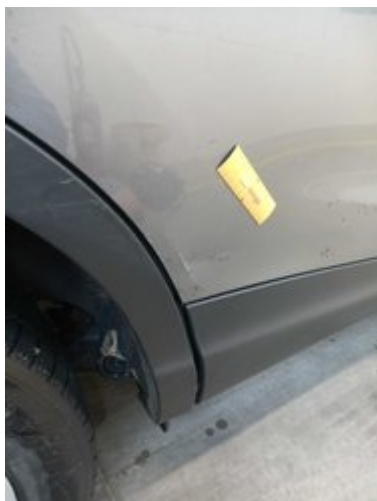
- ✓ **2. Külg:** Vasak ja Parem Külg - Nähtavad Kahjustused ja Kriimustused

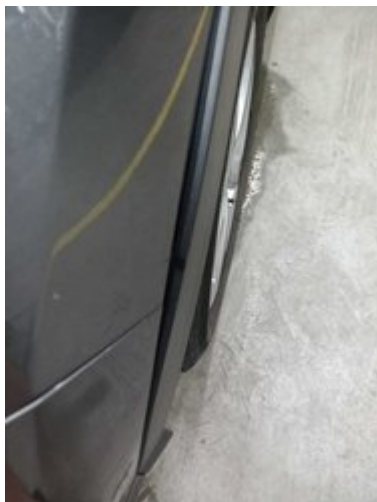
- ✓ **3. Külg:** Vasak ja Parem Külg - Nähtavad Kahjustused ja Kriimustused

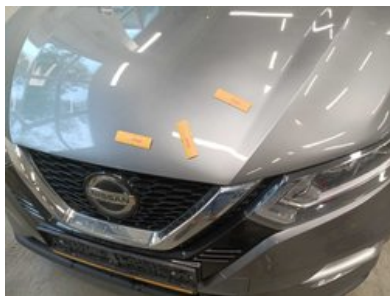
✓ **4. Esiosa:** Kapott - Nähtavad Kahjustused

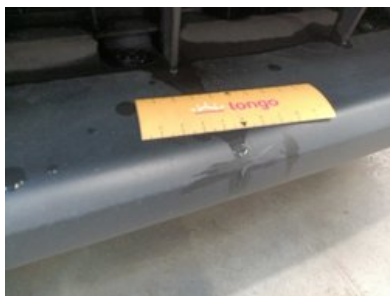
✓ **5. Esiosa:** Esistange - Seisukord ja Joondus

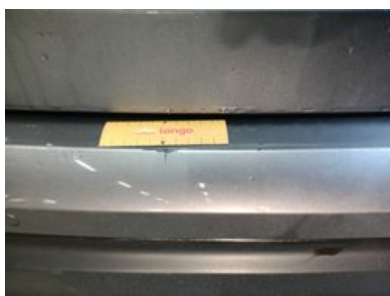
✓ **6. Tagaosa:** Tagumine stange - Seisukord ja joondus

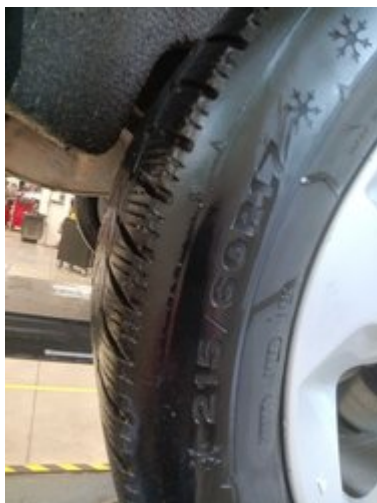
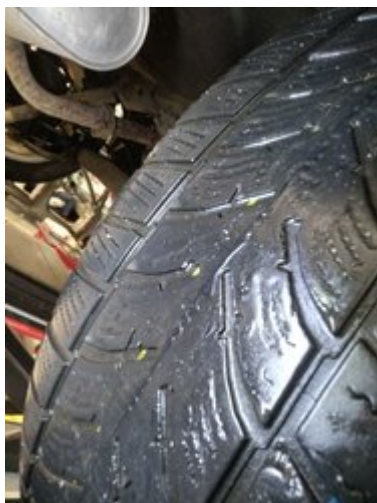
✓ **4. MUU:** Vahetada Rehve

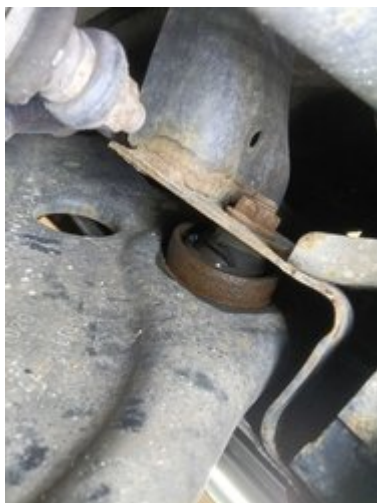
✓ **6. VEDRUSTUS:** Vedrustuse Alumise Õla Puksid

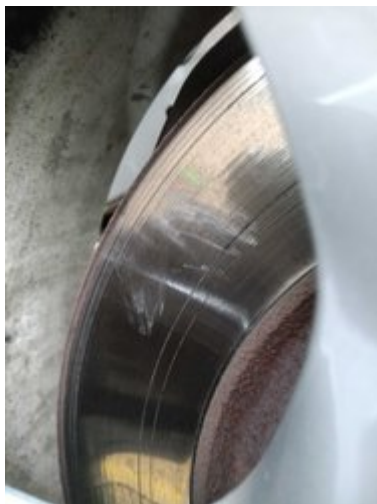
✓ **7. PIDURID:** Esimesed Pidurikettad Mõlemad
