# Diagnostikaaruanne

## 2019 PEUGEOT 308 Tech Edition

Läbisõit lõpetamise kuupäeval: 85 377 km

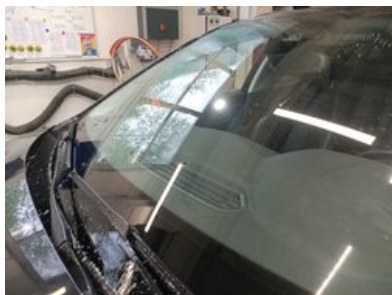
- ✓ **1. Esiosa:** Klaasipuhasti Kumm ja Käepide (Ees ja Taga) - Seisukord

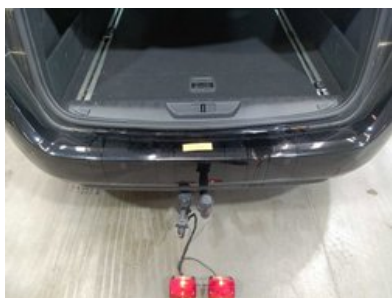
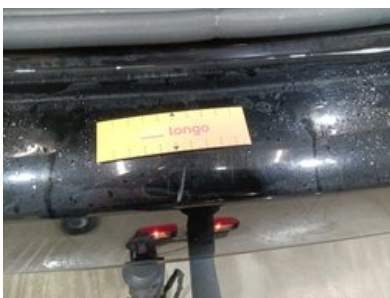
- ✓ **1. Tagaosa:** Tagumine stange - Seisukord ja joondus

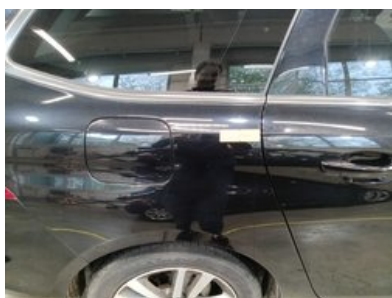
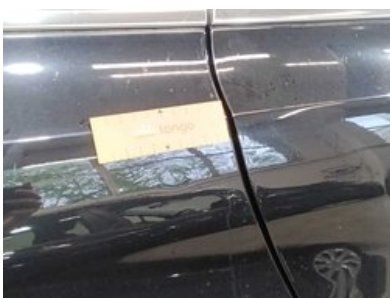
- ✓ **2. Külg:** Vasak ja Parem Külg - Nähtavad Kahjustused ja Kriimustused

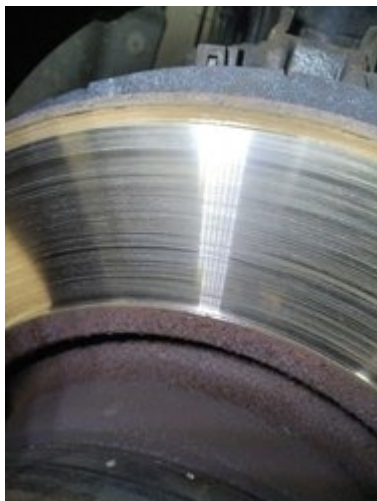
### ✓ 1. MUU: Esimesed Pidurikettad Koos Klotsidega

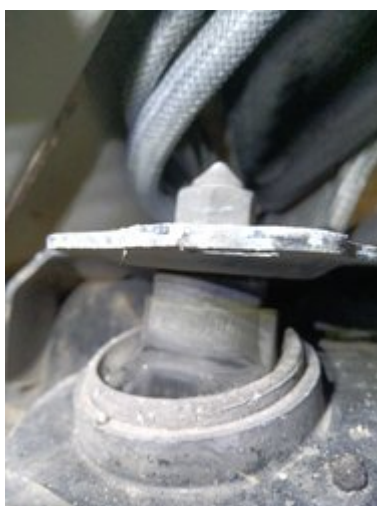
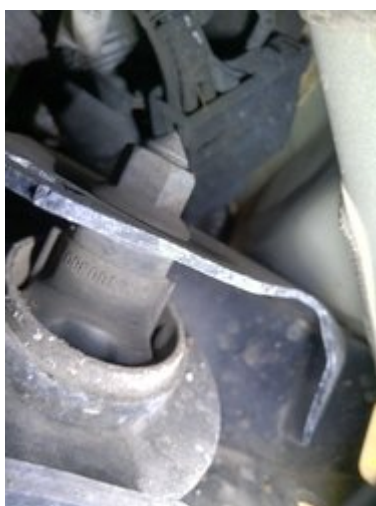
### ✓ 3. MUU: Vedrustuse Alumine Võll

- ✓ 1. Vahetada Rehve
- ✓ 2. Mootoriõli ja Filter
- ✓ 3. Alumine Kuulliiges
- ✓ 4. Laadida Akut
