# Diagnostikaaruanne

## 2018 VOLKSWAGEN POLO Comfortline

# Ettevalmistus- ja remondiaruanne

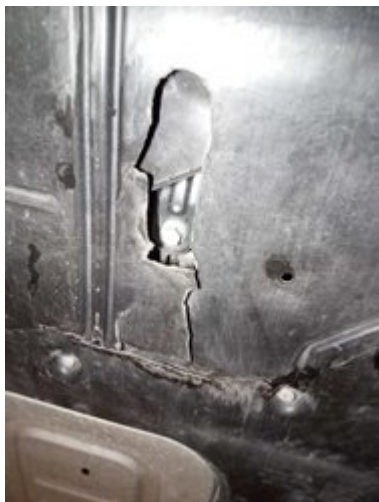
✓ **3. MOOTOR:** Mootori Alumine Kate (Katki)

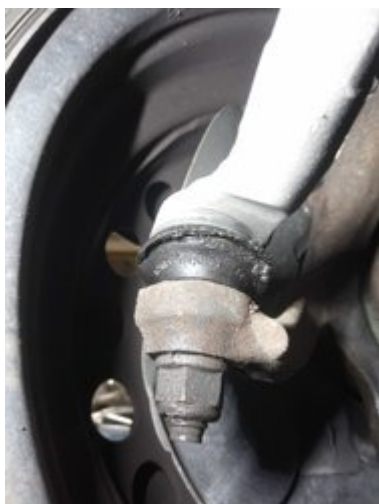
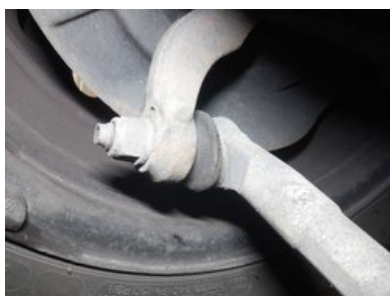
✓ **4. ROOL:** Roolivarda Otsakliips (Mõlemad)

- ✓ 1. Roolivarda Otsaklits (Mõlemad)
- ✓ 2. Mootoriõli ja Filtri Vahetus
- ✓ 3. Laadida Akut

- 1. Õlifilter (OP616/3)
- 2. Mootoriõli 3.4L
- 3. Roolatõmbed (JTE1052)
- 4. Roolivarras Ots (JTE1053)
- 5. Õli Äravoolu Kork (32912281)
