### Auto andmed

# Diagnostikaaruanne

## 2018 OPEL ASTRA Innovation

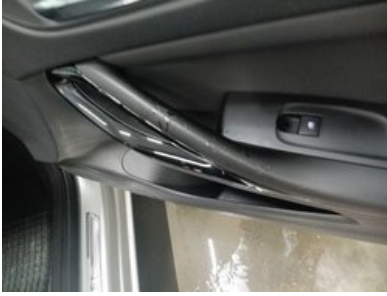
- ✓ **1. Uksed:** Katted ja liistud - Seisukord

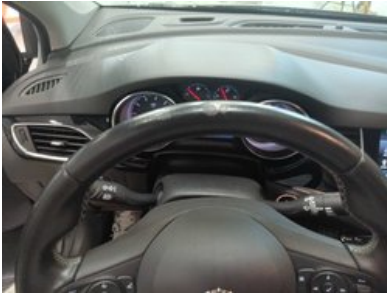
- ✓ **2. Esiosa:** Rool - Seisukord

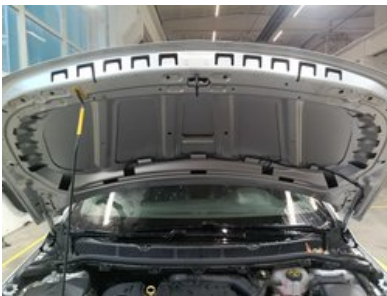
- ✓ **1. Esiosa:** Kapoti Heliisolatsioon - Seisukord

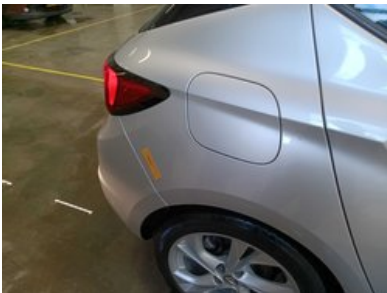
- ✓ **2. Külg:** Vasak ja Parem Külg - Nähtavad Kahjustused ja Kriimustused

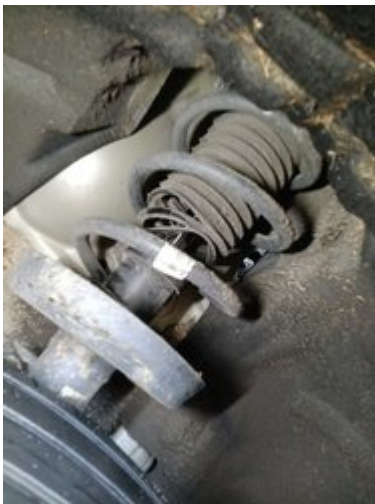
- ✓ **1. MUU:** Mootooriõli ja Filtri Vahetus
- ✓ **2. VEDRUSTUS:** Amortisaatori posti komplekt (mõlemad)

- ✓ 1. Mootoriõli ja Filtri Vahetus
- ✓ 2. Süüteküünlad
