# Diagnostikaaruanne

## 2017 MAZDA CX-3 Dynamic

### Diagnostika üksikasjad

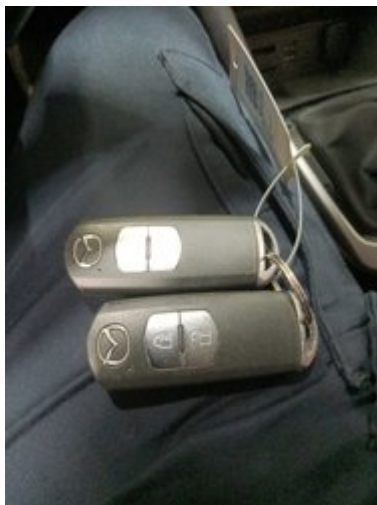
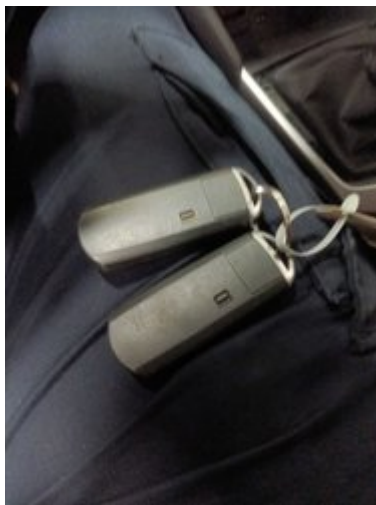
### ✓ 1. Salong: Tarvikud - Toimimine ja Seisukord

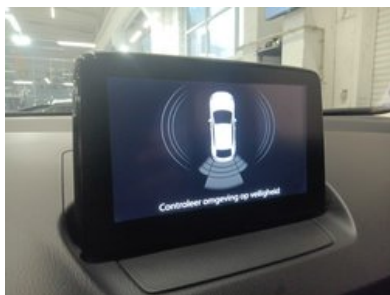
### ✓ 2. Salong: Tarvikud - Toimimine ja Seisukord

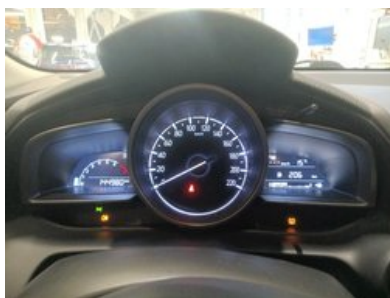
### ✓ 3. Salong: Tarvikud - Toimimine ja Seisukord

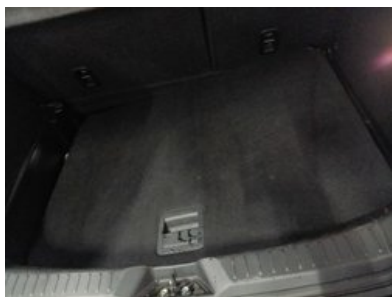
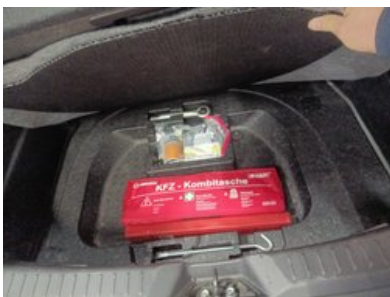
✓ **4. Salong:** Tarvikud - Toimimine ja Seisukord

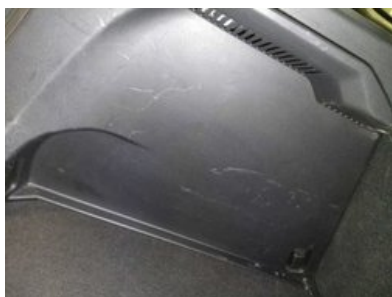
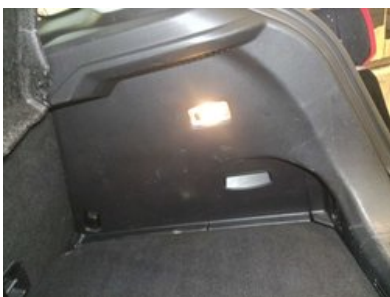
✓ **5. Salong:** Katted ja liistud - Seisukord

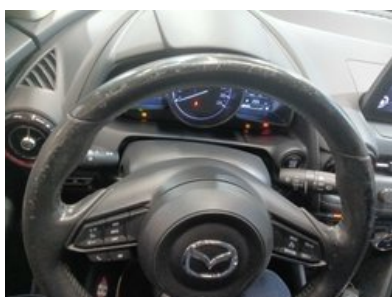
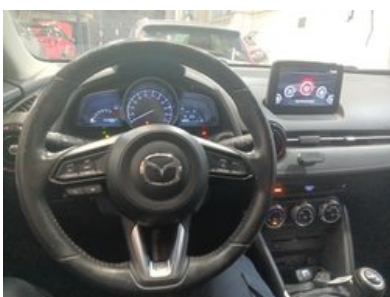
✓ **6. Esiosa:** Rool - Seisukord

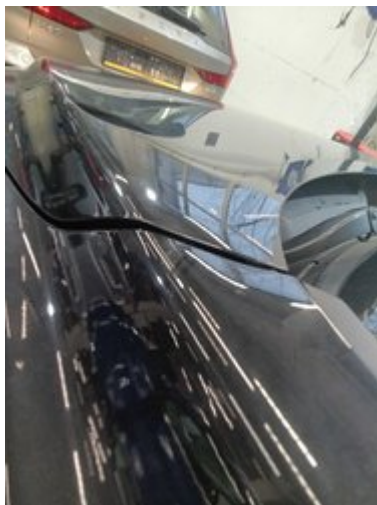
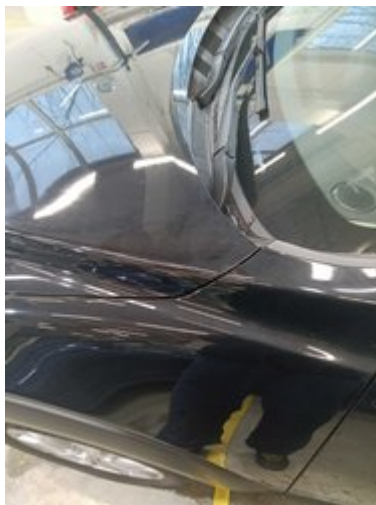
### ✓ 1. Külg: Keredetailide Geomeetria

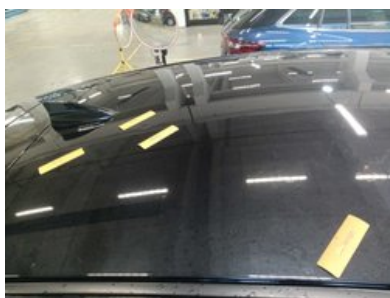
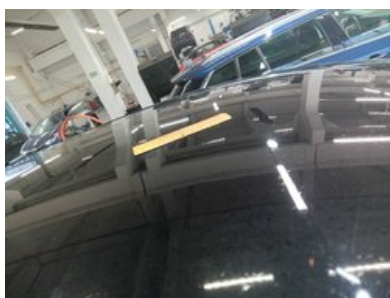
### ✓ 2. Muu: Katus - Nähtavad kahjustused (nt rahekahjustused)

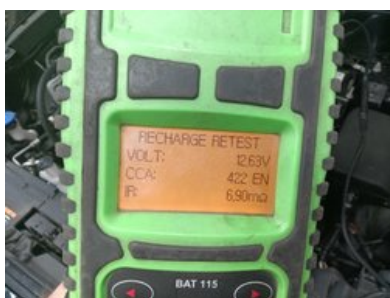
### ✓ 1. MUU: Laadida Akut

- ✓ 1. Laadida Akut
- ✓ 2. Liigespolt Parem Pool

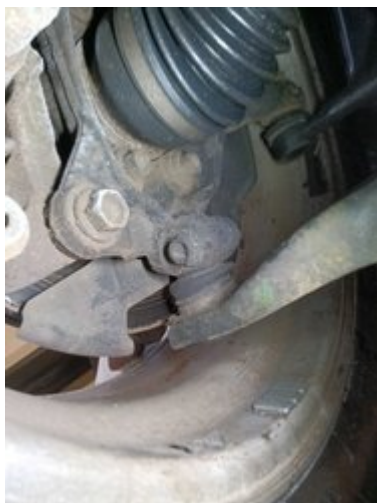
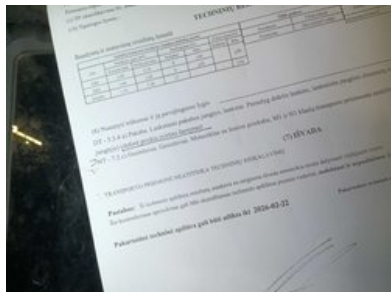
## ✓ 2. VEDRUSTUS: Kuuliigies Parem Pool

- 1. Liigespolt Parem (TC3687)
