### Diagnostika üksikasjad

### Tuvastatud puuduste kokkuvõte

# Ettevalmistus- ja remondiaruanne

## 2022 TOYOTA RAV 4 Dynamic Business

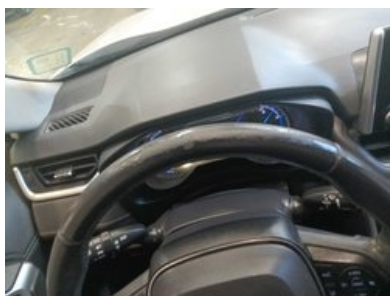
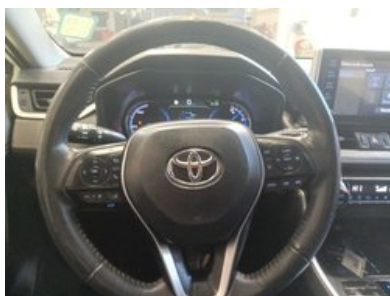
✓ 1. Esiosa: Rool - Seisukord

- ✓ 1. Esiklaasi Vahetamine
- ✓ 2. Värv Rool

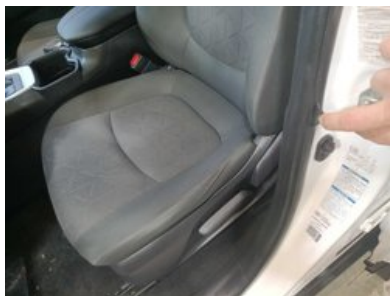
✓ **2. Uksed:** Uste Kummitihendid

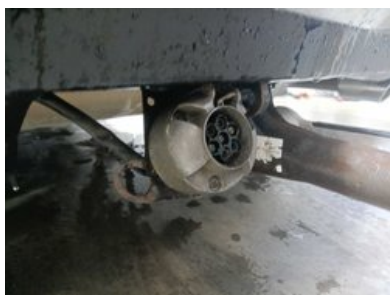
✓ **1. Tagaosa:** Kärunkonks (Kinnitus, eemaldamismehhanism, välise valgustuse pistik, pistiku paksus)

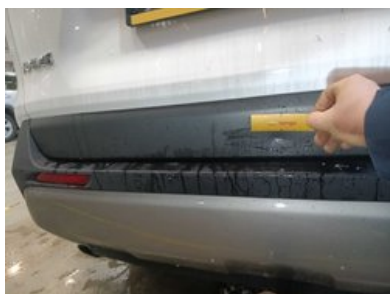
✓ **2. Tagaosa:** Pagasiluuk - Nähtavad kahjustused

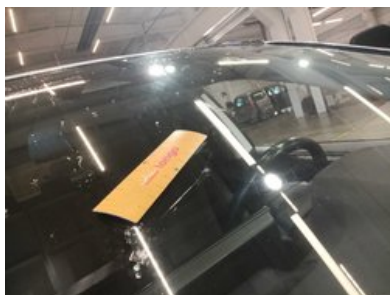
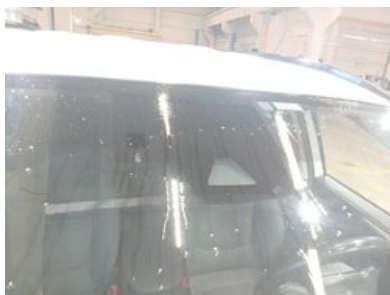
✓ **3. Esiosa:** Esiklaasi terviklikkus - puuduvad tehnöölevaatust välistavad kahjustused

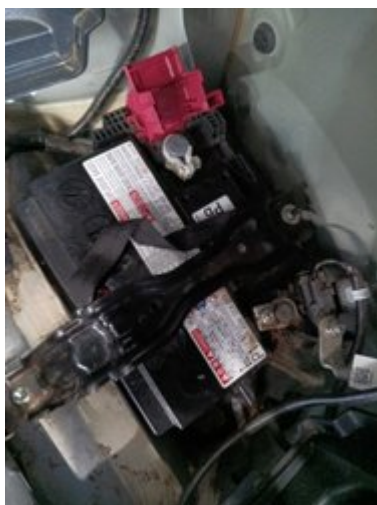
✓ **2. ÜLDINE ELEKTER:** Aku

- ✓ 1. Esirattate Joondamine (Koondumine)
- ✓ 2. Aku
- ✓ 3. Pistikupesa
- ✓ 4. Kütusepaagi kaas ja kinnitus
- ✓ 5. Mootoriõli ja Filtri Vahetus

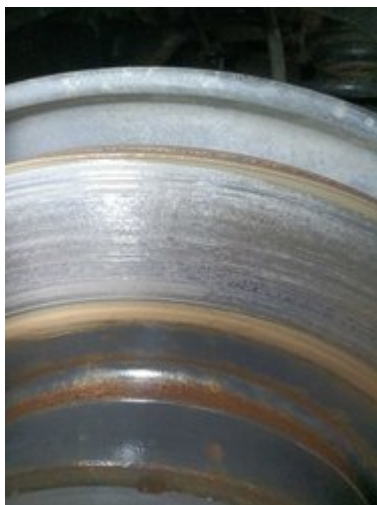
✓ **4. PIDURID:** Tagumine Piduri Ketas (Mõlemad)

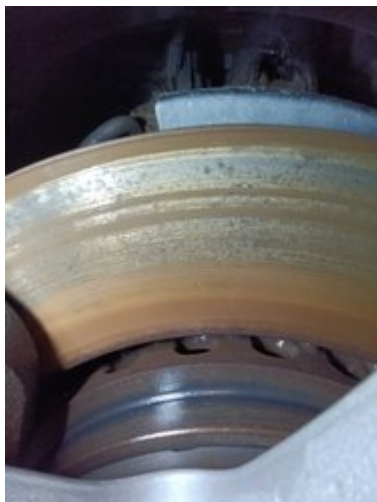
✓ **5. PIDURID:** Esimesed Pidurikettad Mõlemad

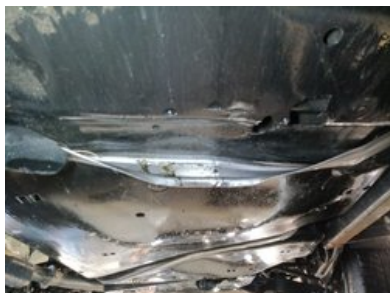
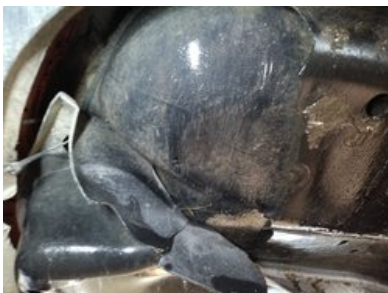
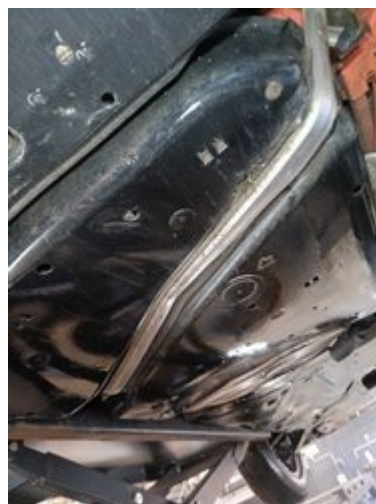
✓ **6. KERE - KESKOSA:** Kütusemahuti kate ja kinnitus
