# Diagnostikaaruanne

## 2019 OPEL GRANDLAND X Business Executi

# Ettevalmistus- ja remondiaruanne

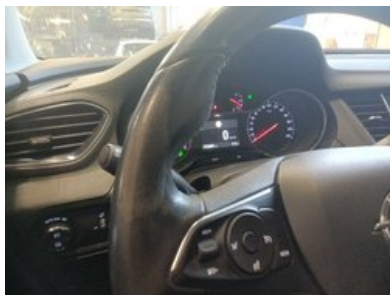
#### ✔ 1. Esiosa: Rool - Seisukord

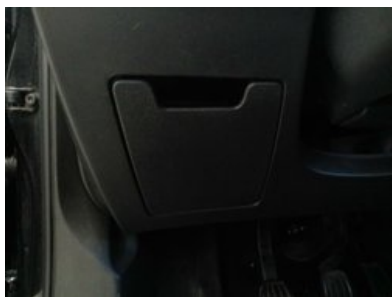
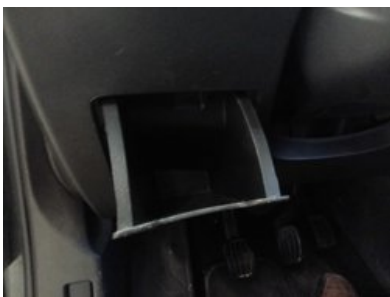
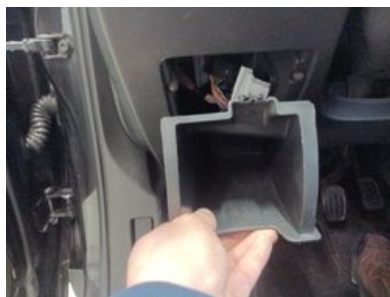
✓ **2. Esiosa:** Katted ja liistud - Seisukord

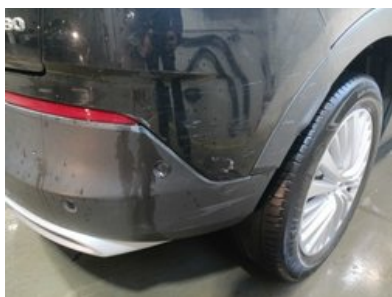
✓ **1. Tagaosa:** Tagumine stange - Seisukord ja joendus

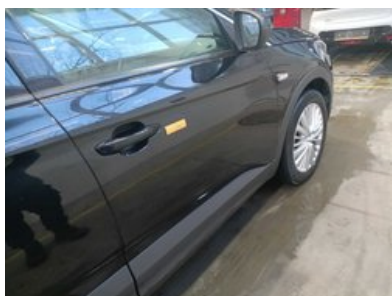
✓ **2. Külg:** Vasak ja Parem Külg - Nähtavad Kahjustused ja Kriimustused

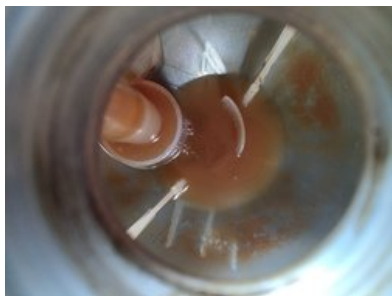
✓ **2. MUU:** Jahutussüsteemi Täitmine

- ✓ 1. Esimesed Pidurikettad (Mõlemad)
- ✓ 2. Mootoriõli ja Filtri Vahetus
- ✓ 3. Laadida Akut
- ✓ 4. Õlikart - Alumine
- ✓ 5. Vedrustuse Alumine Võll (Mõlemad)
- ✓ 6. Süüteküünlad
- ✓ 7. Jahutussüsteemi Täitmine
- ✓ 8. Stabilisaatori Link - Välimine

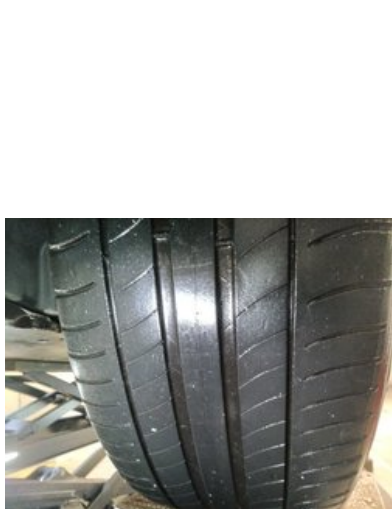
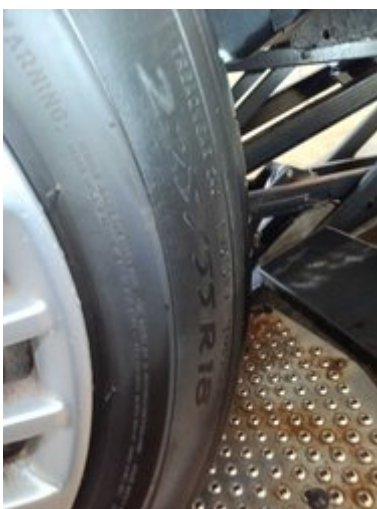
✓ **4. MUU:** Vahetada Rehve

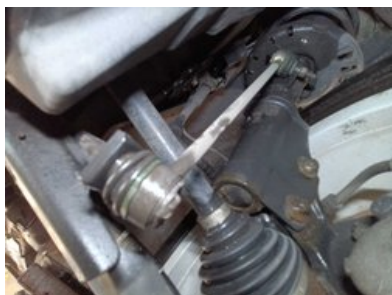
✓ **5. VEDRUSTUS:** Stabilisaatori Varras, Välimine

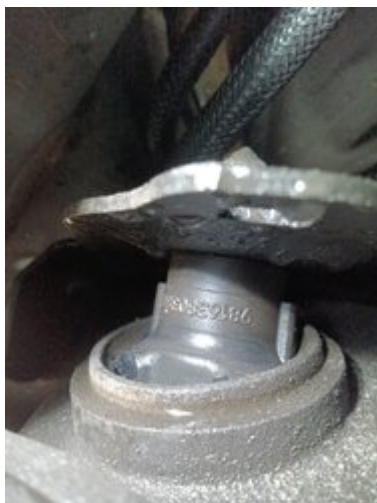
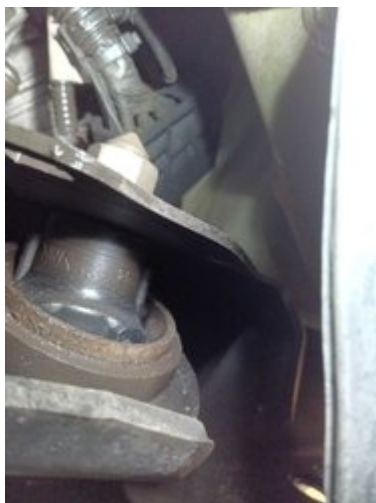
✓ **6. VEDRUSTUS:** Vedrustuse Alumine Õlg Mõlemad

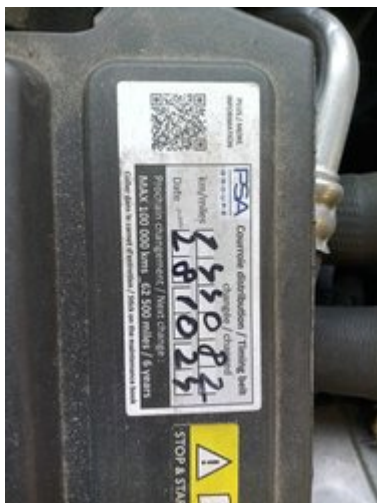
✓ **8. MOOTOR:** Sidurivõlli Ajamrihm

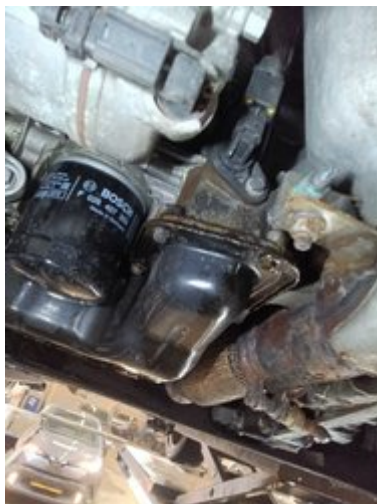
✓ **9. MOOTOR:** Õlipann - Alumine

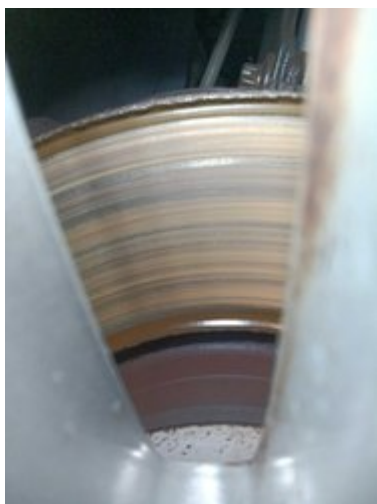
✓ **10. PIDURID:** Esimesed Pidurikettad Mõlemad

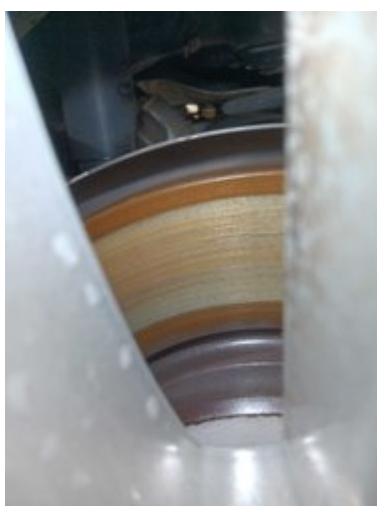
✓ **11. PIDURID:** Tagumine Piduri Ketas (Mõlemad)
