Diagnostikaaruanne

2016 BMW 420 Centennial Executive

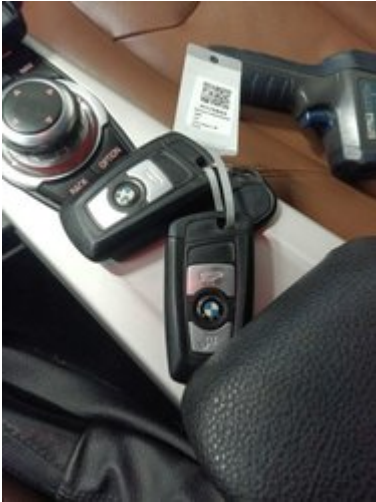
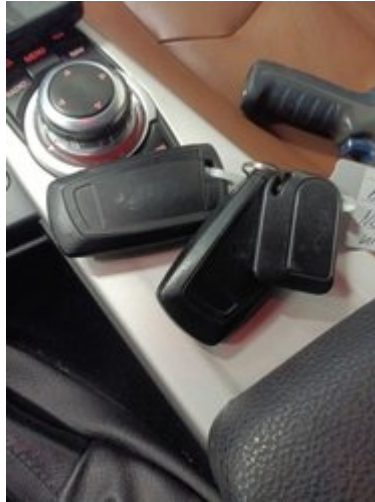
✓ **2. Salong:** Tarvikud - Toimimine ja Seisukord

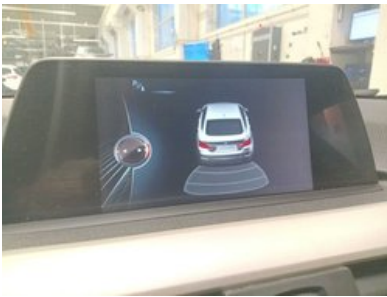
✓ **3. Salong:** Tarvikud - Toimimine ja Seisukord

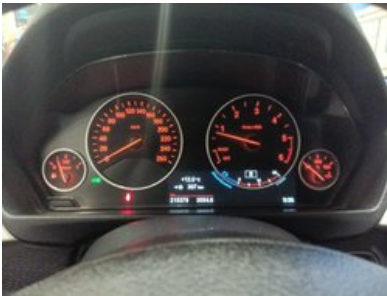
✓ **4. Salong:** Tarvikud - Toimimine ja Seisukord

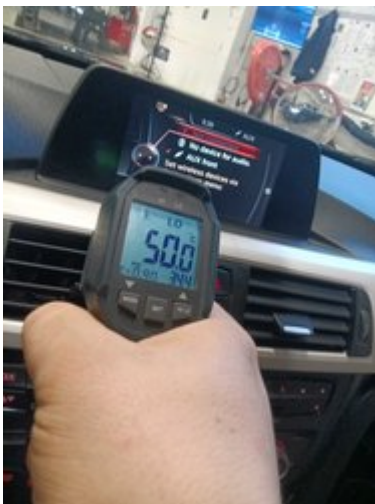
✓ **5. Salong:** Tarvikud - Toimimine ja Seisukord

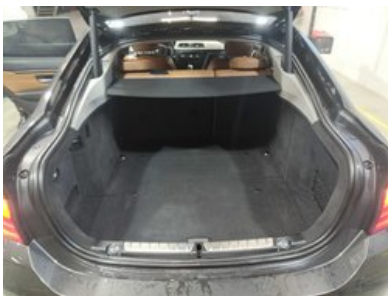
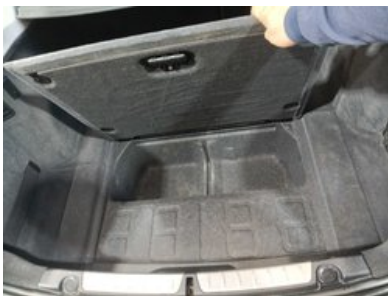
✓ **6. Salong:** Tarvikud - Toimimine ja Seisukord

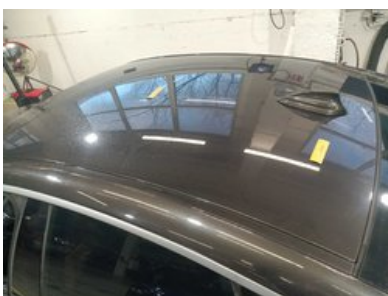
✓ **1. Muu:** Katus - Nähtavad kahjustused (nt rahekahjustused)

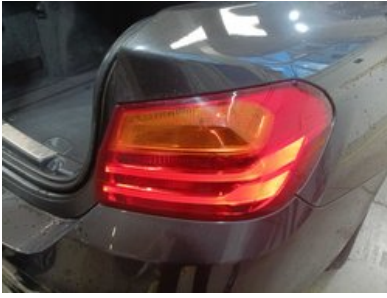
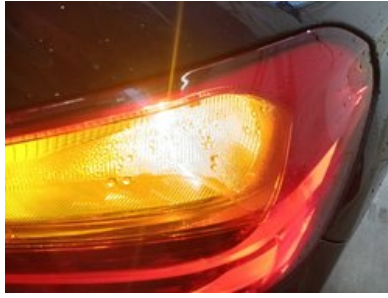
✔ **2. Tuled:** Tagatuled (Pidurituled, udutuled, suunatud) - Toimimine, kahjustused ja värv

- ✓ 1. Vaheta Tagumised Tuled

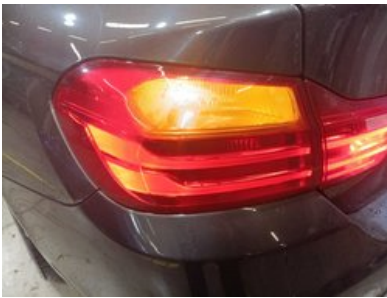
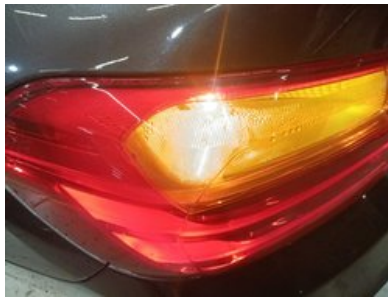
✔ **3. Tuled:** Tagatuled (Pidurituled, udutuled, suunatud) - Toimimine, kahjustused ja värv

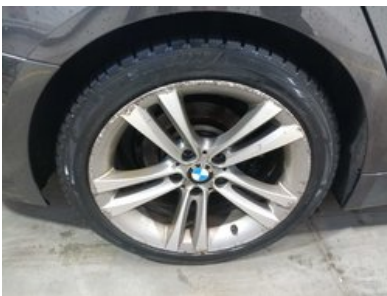
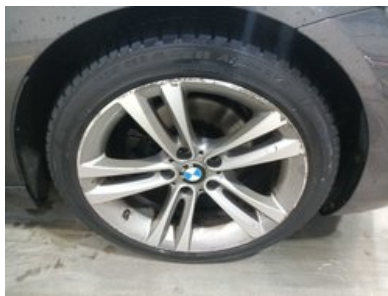
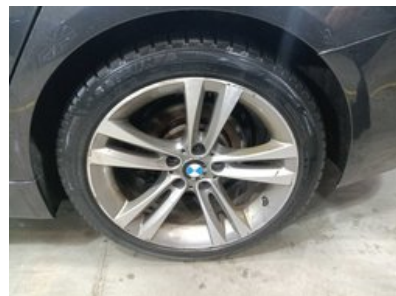
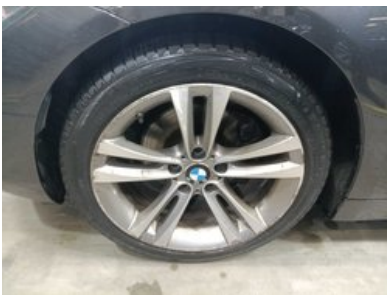
✔ **4. Külg:** Veljed - Seisukord

- ✓ 1. Värvilise Velgedid (4 tk.)

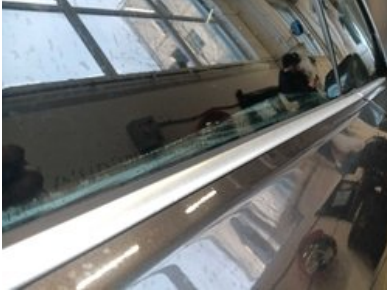
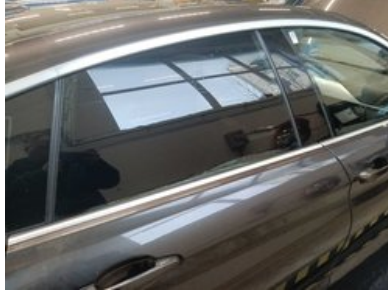
✓ **5. Külg:** Vasak ja Parem Külg - Nähtavad Kahjustused ja Kriimustused

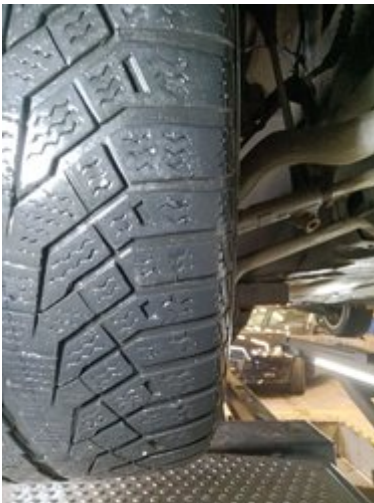
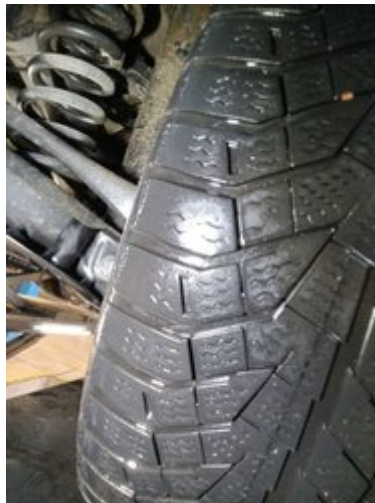
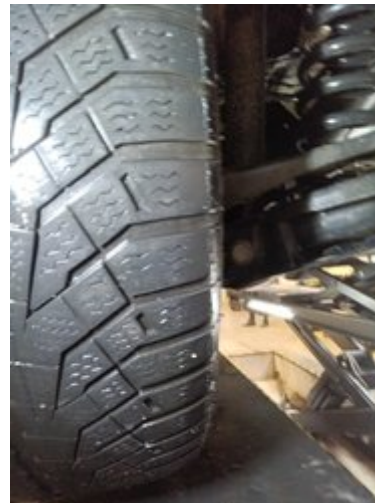
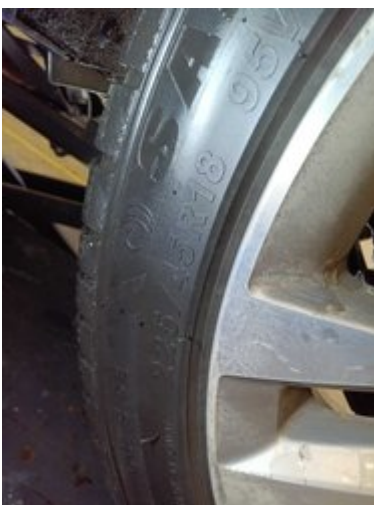
✓ **3. MUU:** Vahetada Rehve

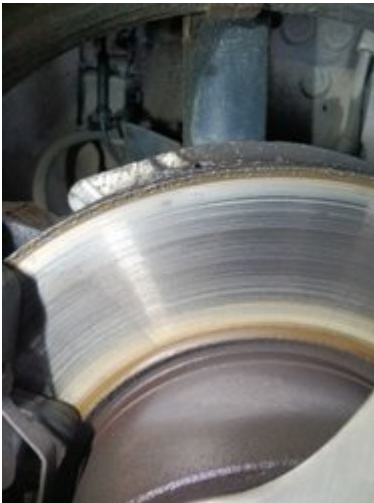
✓ **4. PIDURID:** Esimesed Pidurikettad Mõlemad

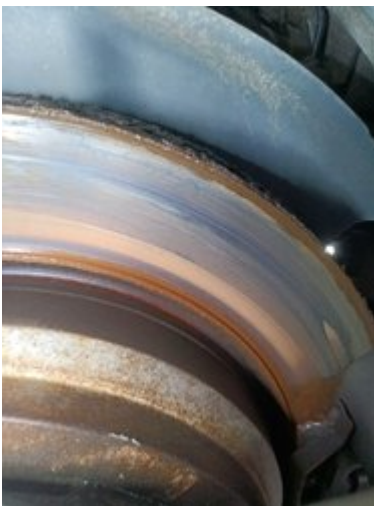
✓ **5. PIDURID:** Tagumine Piduri Ketas (Mõlemad)

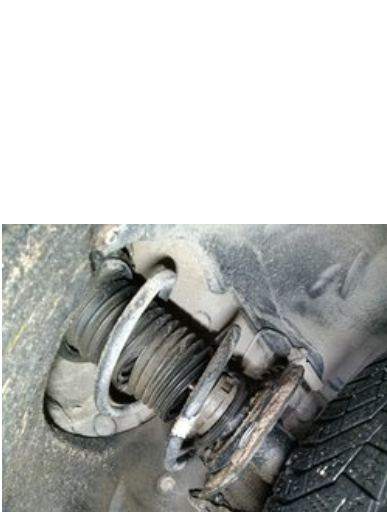
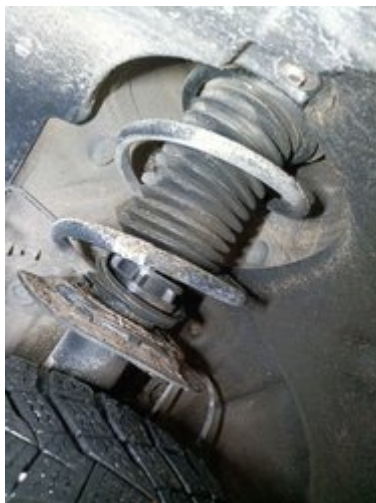
✓ **6. VEDRUSTUS:** Amortisaatorite Kate Ees

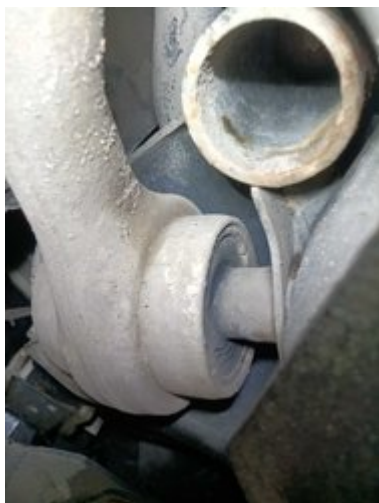
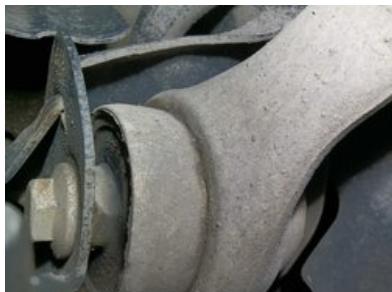
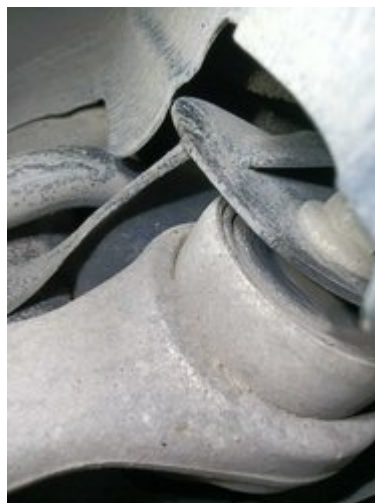
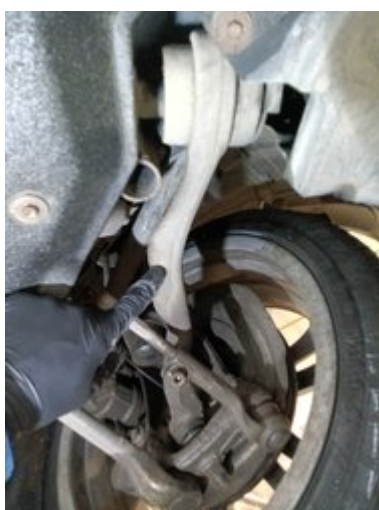
✔ **7. VEDRUSTUS:** Esimise Hoo Puksid

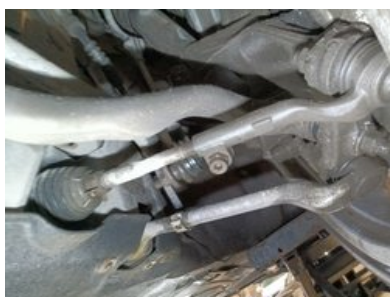
✔ **10. ROOL:** Roolivarras
