# Diagnostikaaruanne

## 2019 PEUGEOT 5008 Allure

### Diagnostika üksikasjad

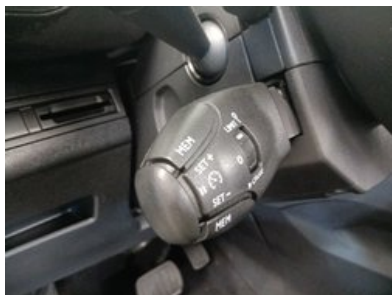
### ✓ 1. Esiosa: Rool - Seisukord

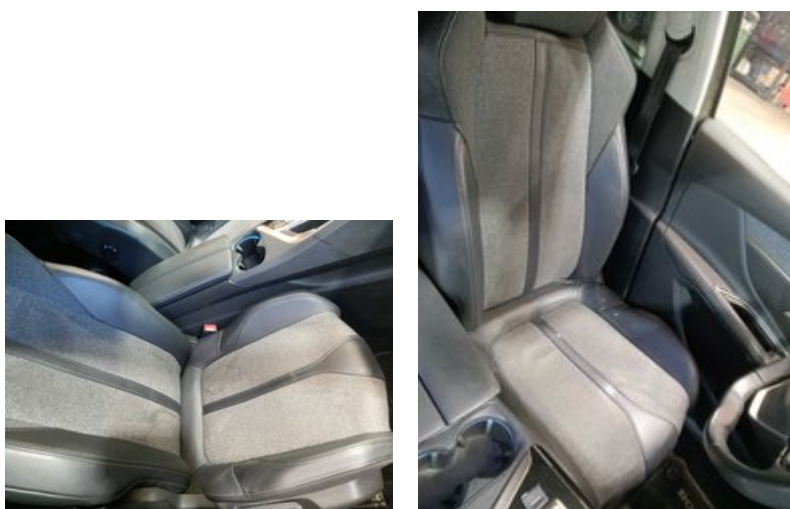
### ✓ 2. Salong: Täiendavad Puhastustööd

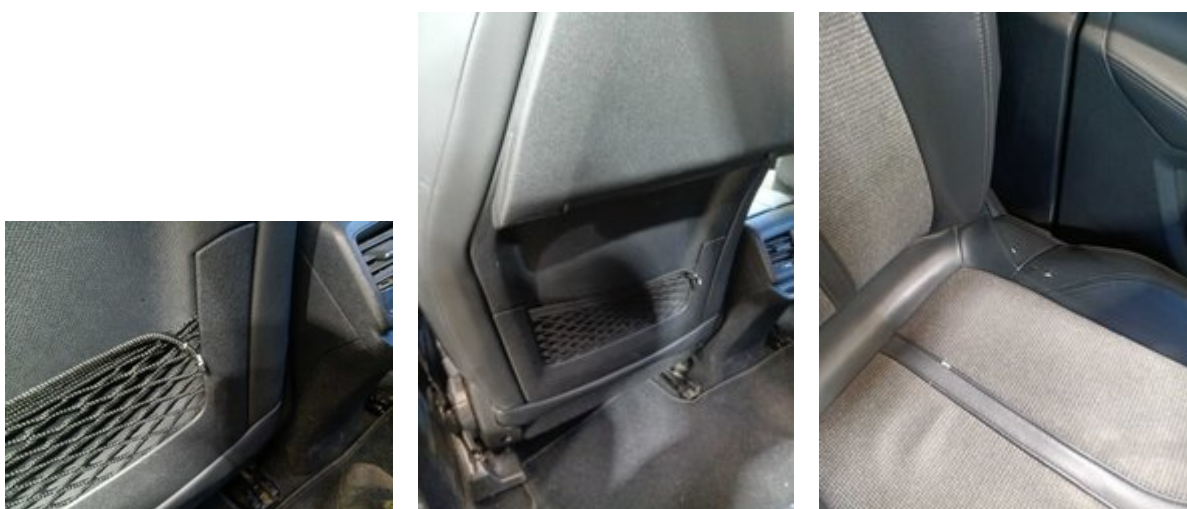
### ✓ 3. Istmed: Kõik Istmed - Seisukord

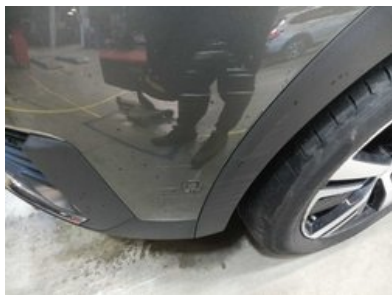
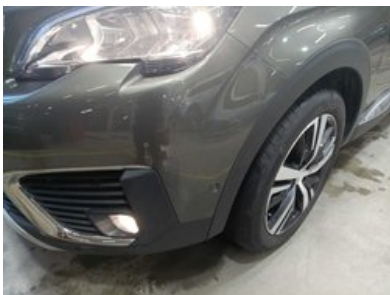
### ✓ 1. Esiosa: Esistange - Seisukord ja Joondus

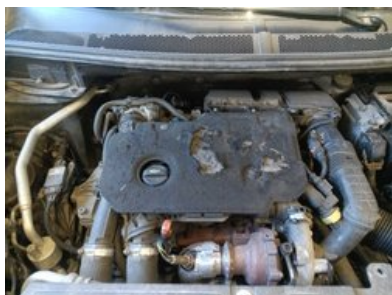
### ✓ 2. Esiosa: Mootorikatte Terviklikkus

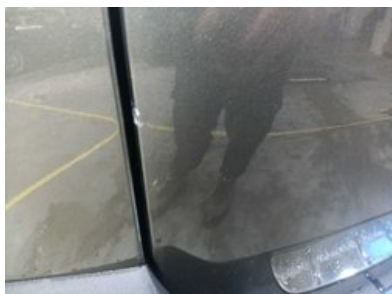
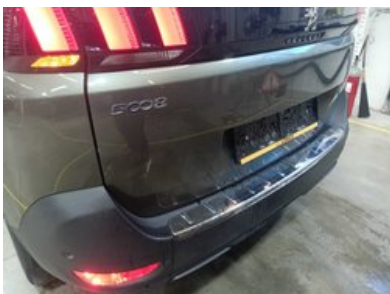
### ✓ 3. Tagaosa: Pagasiluuk - Nähtavad kahjustused

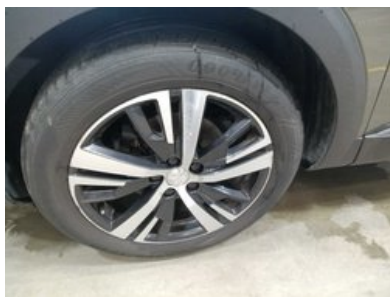
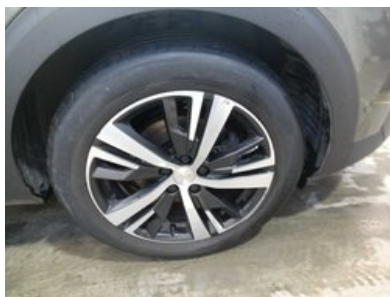
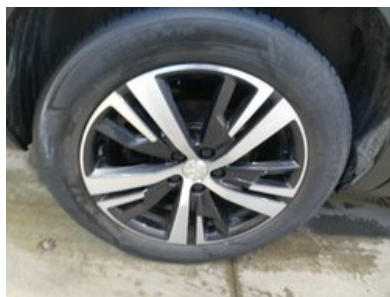
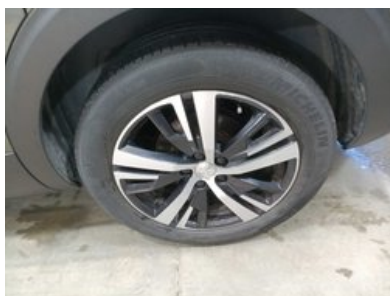
✓ **4. Külg:** Veljed - Seisukord

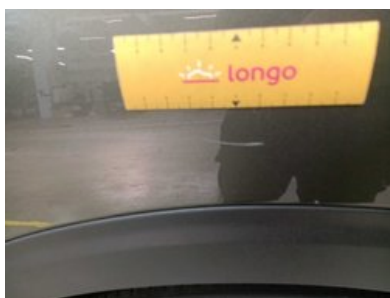
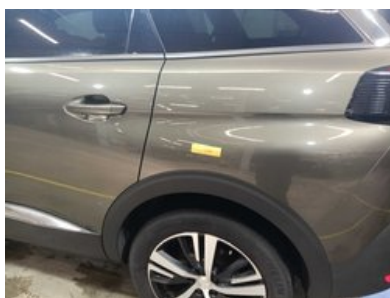
✓ **5. Külg:** Vasak ja Parem Külg - Nähtavad Kahjustused ja Kriimustused

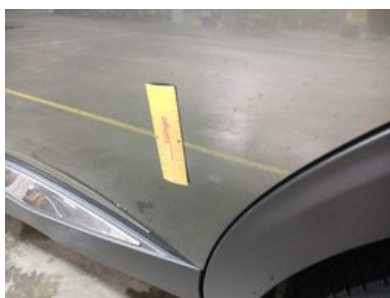
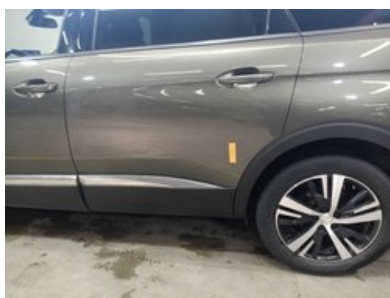
✓ **6. Külg:** Vasak ja Parem Külg - Nähtavad Kahjustused ja Kriimustused

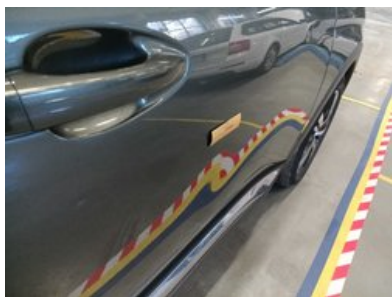
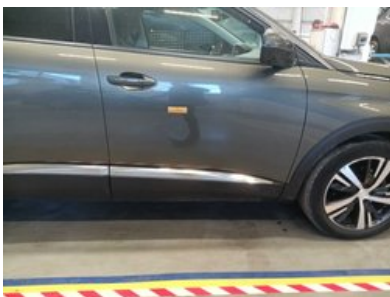
✓ **7. Külg:** Vasak ja Parem Külg - Nähtavad Kahjustused ja Kriimustused

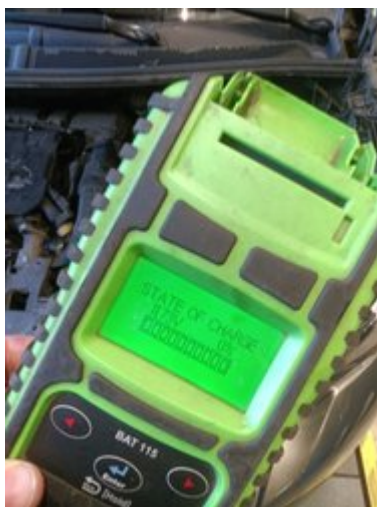
✓ **1. MUU:** Laadida Akut

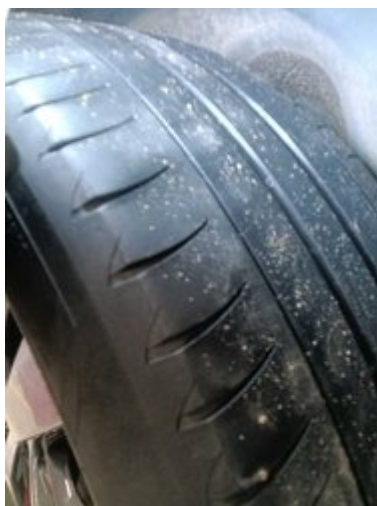
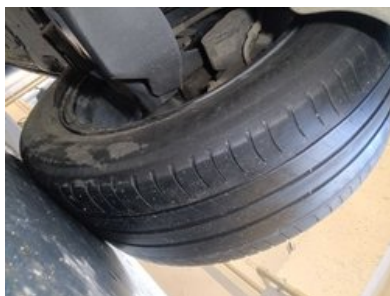
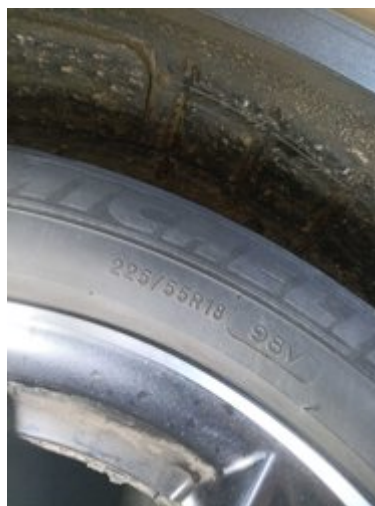
✓ **3. MUU:** Vahetada Rehve

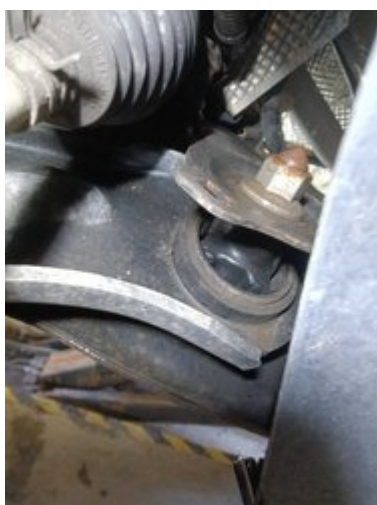
✓ **6. VEDRUSTUS:** Vedrustuse Alumine Õlg Mõlemad

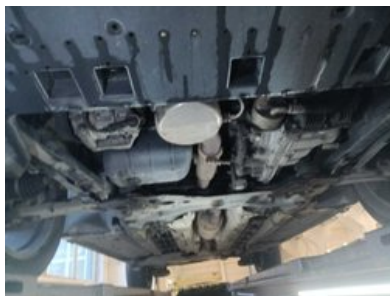
✓ **7. KERE - EESOSA:** Mootori Kate Puudub

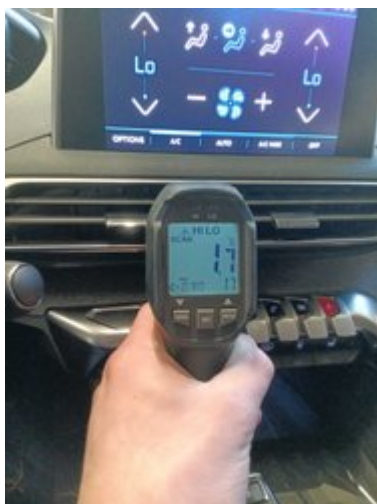
#### ✓ 4. Kliimaseadme Mõõtmine
