# Diagnostikaaruanne

## 2021 SKODA ENYAQ 82 kWh

### Diagnostika üksikasjad

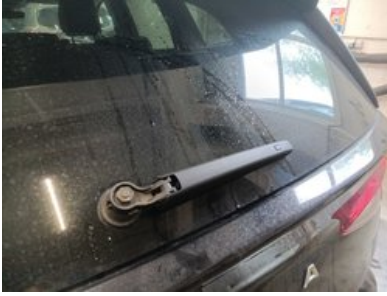
- ✓ **1. Esiosa:** Klaasipuhasti Kumm ja Käepide (Ees ja Taga) - Seisukord

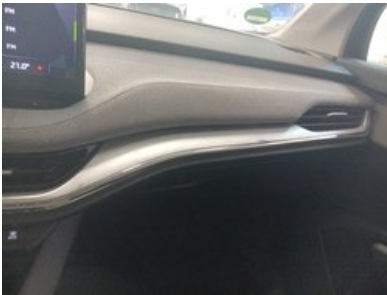
- 
- ✓ **2. Esiosa:** Katted ja liistud - Seisukord

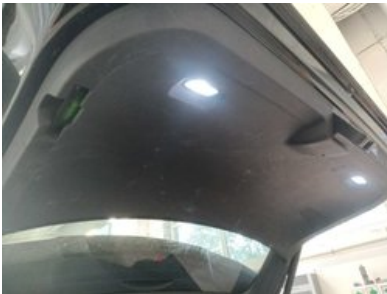
- 
- ✓ **3. Salong:** Katted ja liistud - Seisukord

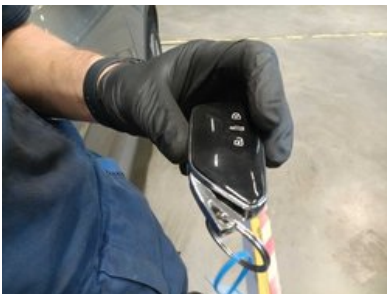
- 
- ✓ **4. Salong:** Tarvikud - Toimimine ja Seisukord

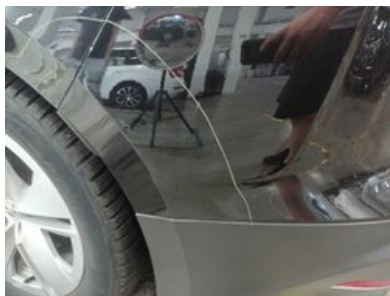
✓ **9. Tagaosa:** Tagumine stange - Seisukord ja joondus
