# Diagnostikaaruanne

## 2014 VOLVO V40 Momentum Business

Läbisõit lõpetamise kuupäeval: 180 708 km

Longo poolt läbi viidud põhjaliku diagnostika käigus, 15 puudust olid tuvastatud sõidukis.

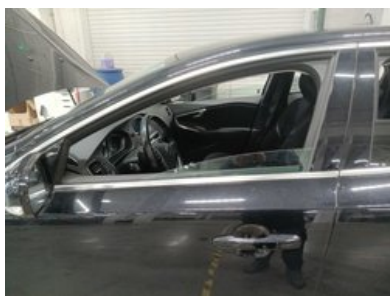
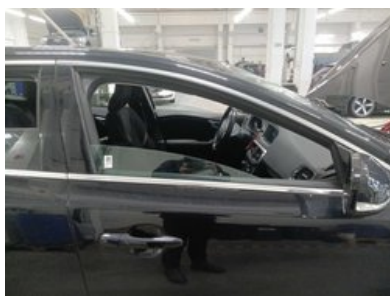
✔ **1. Uksed:** Elektriakende Toimimine - Kõik Aknad

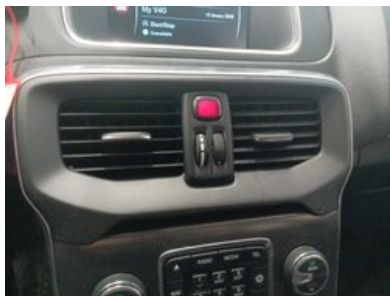
✓ **2. Esiosa:** Katted ja liistud - Seisukord

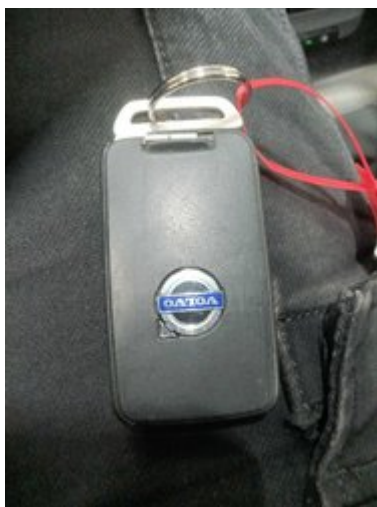
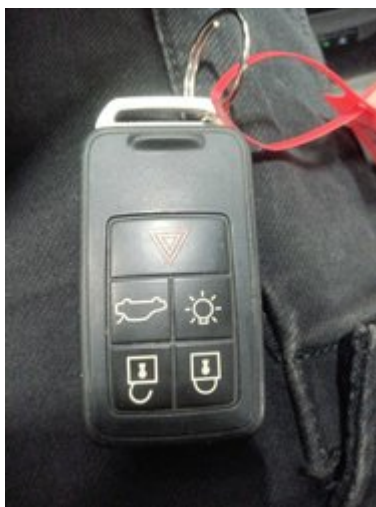
✓ **3. Salong:** Tarvikud - Toimimine ja Seisukord

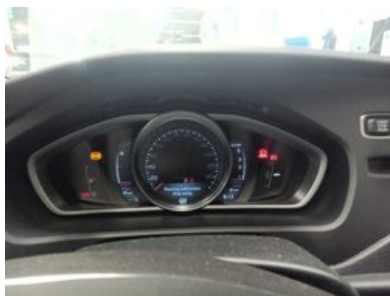
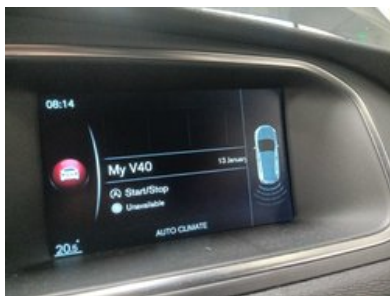
✓ **4. Salong:** Tarvikud - Toimimine ja Seisukord

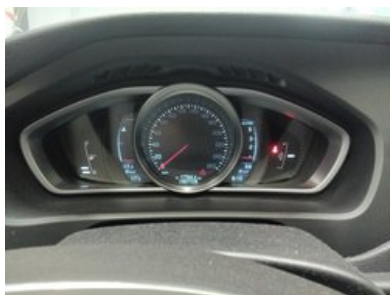
✓ **5. Salong:** Tarvikud - Toimimine ja Seisukord

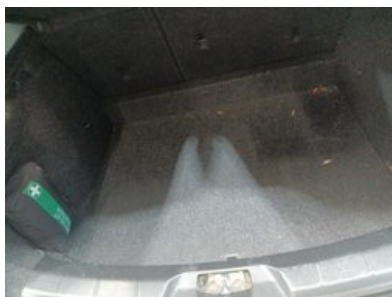
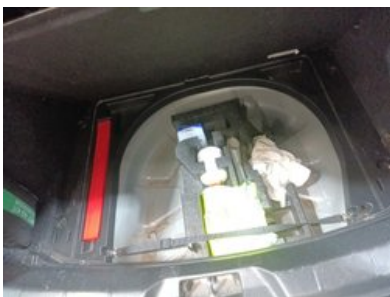
✓ **6. Salong:** Tarvikud - Toimimine ja Seisukord

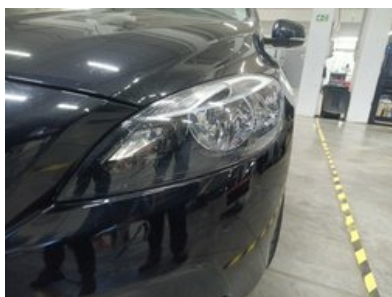
✓ **1. Tuled:** Esituled (Päevatuled, Kaugtuled, Udu, Suunatud) - Põhiline Toimimine, Kahjustused ja Värv

- ✓ 1. Esitulede Reguleerimine
- ✓ 2. Vaheta Esituled

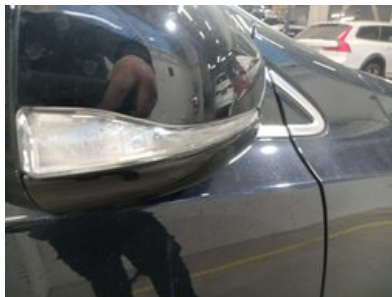
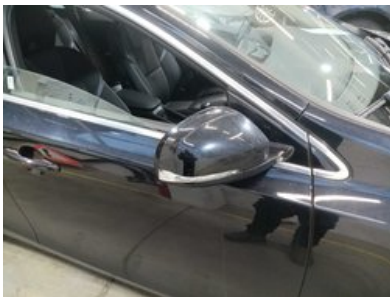
✓ **2. Tuled:** Auto Küljetuled - Toimimine, Kahjustused ja Värv

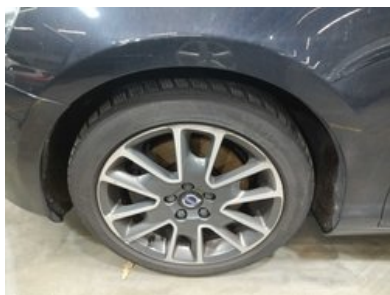
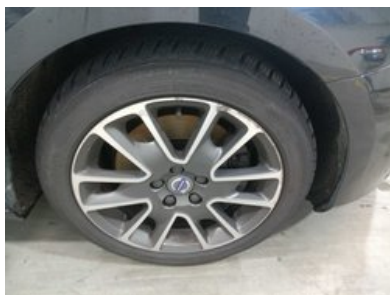
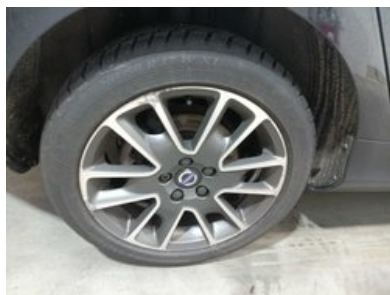
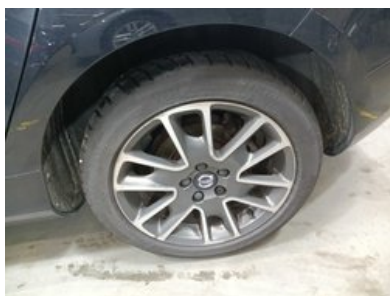
### ✓ 3. Külg: Veljed - Seisukord

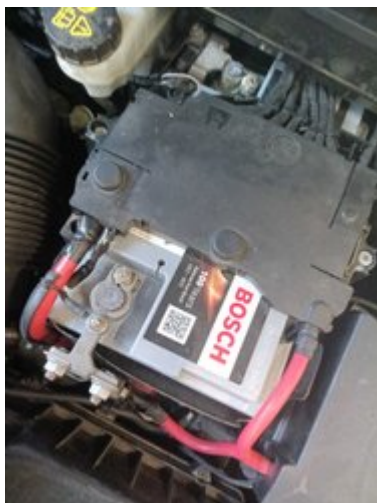
### ✓ 2. ÜLDINE ELEKTER: Aku

- ✓ 1. Sisselaskeloa/Klapikaas ja Tihend
- ✓ 2. Aku
- ✓ 3. Generaator

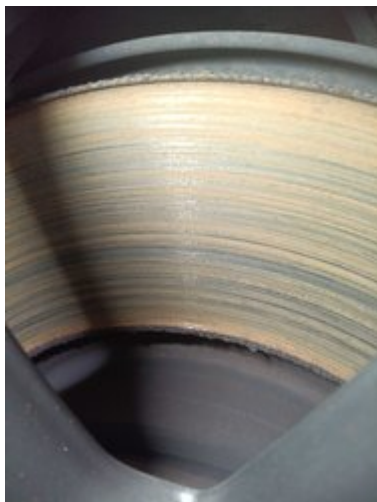
✓ **3. PIDURID:** Esimesed Pidurikettad Mõlemad

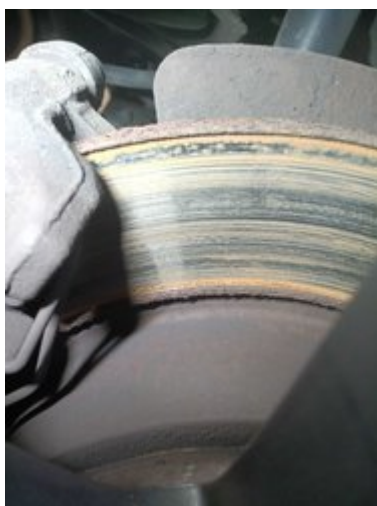
✓ **4. PIDURID:** Tagumine Piduri Ketas (Mõlemad)

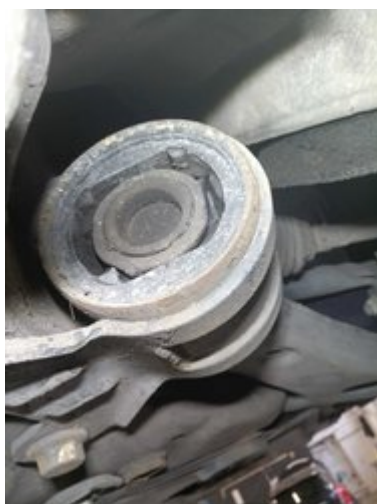
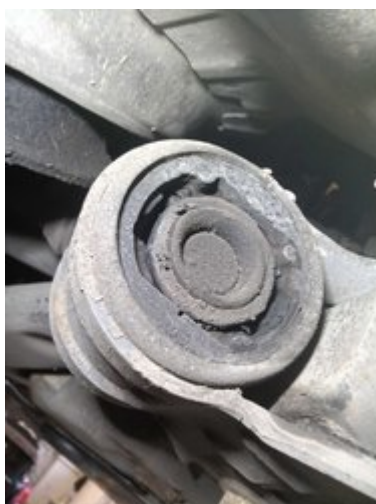
✓ **5. VEDRUSTUS:** Vedrustuse Alumine Õlg Mõlemad

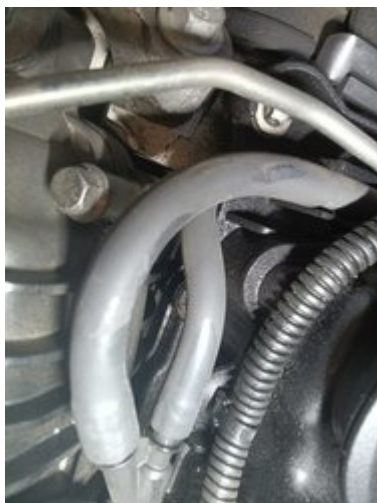
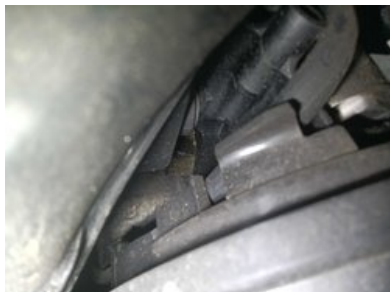
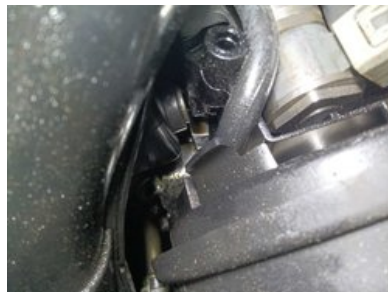
## ✓ 6. MOOTOR: Kammelvälli Klapikate ja Tihend

- 1. Mootori Pea Kaane Tihend (71-12279-00)
- 2. Tihendi Komplekt, Sissepritse Ots (DRM0189)
- 3. Aku (AGM57020)
- 4. Esituli (SQX1640)
